Synthèse Dossier de Diagnostic Technique

Réf. : DIA-VLLO4-2111-012

Propriétaire : COMMUNE DE MAUGES SUR LOIRE,
Madame Sylvie BROUSSEAU
Adresse du bien : 1 rue de Vendée (Bourgneuf en Mauges),
49290 MAUGES SUR LOIRE
Nature du bien : Immeuble (ensemble) (T5)
Localisation du bien : Logement n° 1 bas, Rez-de-chaussée
Numéro de lot : Cave (X)
Date du permis de construire : Avant 1949
Date limite de validité : 08/11/2022

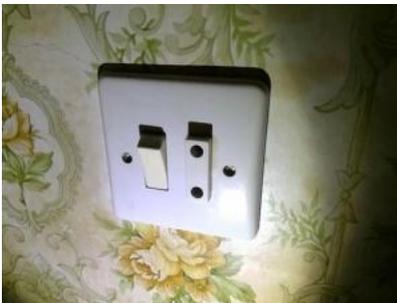
Un(des) socle(s) de prise(s) de courant ne comporte(nt) pas de broche de terre. La broche de terre doit être un élément métallique situé sur chaque prise électrique.	2
Installation de mise à la terre	Continuité	Absence de prise de terre et d'installation de mise à la terre ex : dans la cuisine sur le mur A et D Nous vous recommandons de vous rapprocher d'un électricien qualifié afin de contrôler toute l'installation.	Un(des) socle(s) de prise(s) de courant comporte(nt) une(des) broche(s) de terre non reliée à la terre. La broche de terre doit être un élément métallique situé sur chaque prise électrique. La mesure réalisée a identifié un dysfonctionnement.	2

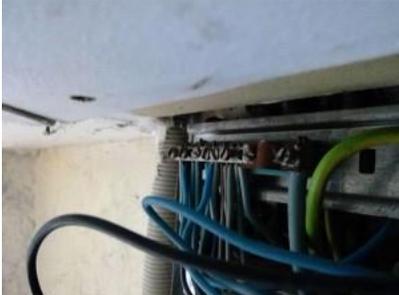
<p>Plusieurs circuits disposent d'un conducteur neutre commun dont les conducteurs ne sont pas correctement protégés contre les surintensités. Le dispositif électrique doit être sécurisé pour l'ensemble de ces circuits.</p>	<p>3</p>

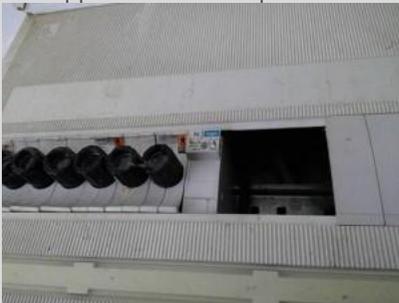
Matériels présentant des risques de contact direct avec des éléments sous tension	Présence	Enveloppe du coffret de protection absente

L'enveloppe du matériel est manquante ou détériorée. Les protections électriques doivent être entières et non dégradées pour que les occupants soient en sécurité à tout instant.	5
Matériels électriques vétustes ou inadaptés à l'usage	Absence de matériel vétuste	Douille en Porcelaine dans la lingerie	L'installation comporte du matériel électrique vétuste. Le matériel électrique ne doit pas être vétuste,	6
