Rapport de constat de l'état parasitaire dans les immeubles bâtis et non bâtis et sur les ouvrages

Numéro de dossier : 5991
Norme méthodologique employée : AFNOR NF P 03-200 – Mai 2016
Date du repérage : 18/05/2022
Heure d'arrivée : 14:00
Durée du repérage : 04 h 30

Département : **Finistère**
Adresse : **41 bis rue de Mestriden**
Commune : **29200 BREST**
Section cadastrale BK, Parcelle(s) n° 147,
Désignation et situation du ou des lot(s) de copropriété :
Ce bien ne fait pas partie d'une copropriété

..... **Habitation (maison individuelle)**
..... **Ensemble du bien, selon les informations communiquées par le donneur d'ordre.**

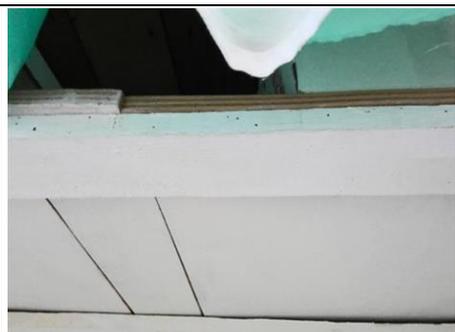
Plafond. - Lambris bois et peinture	-	Indice d'infestation d'Insectes à larves xylophages notamment Anobium punctatum (Petites vrillettes): orifices obturés ou non (présence sur tout l'élément concerné)	-	
	Porte - bois et peinture	-	-	-	
	Escalier marches et contre marches - carrelage	-	-	-	
	Escalier main courante - métal et peinture	-	-	-	
Dgt 1	Sol - carrelage	-	-	-	
	Mur - plâtre et papier peint	-	-	-	
	Plinthes - faïence	-	-	-	
	Plafond - plâtre et peinture	-	-	-	
	Radiateur(s) - fonte et peinture	-	-	-	
	Porte - bois et peinture	-	-	-	
Buanderie	Sol - carrelage	-	-	-	
	Mur - plâtre et peinture	-	-	-

Photo n° PhTer001
Localisation : Rez de jardin - Escalier
Ouvrage : Plafond. - Lambris bois et peinture
Parasite : Insectes à larves xylophages notamment *Anobium punctatum* (Petites vrillettes)
Indices : orifices obturés ou non (présence sur tout l'élément concerné)
Localisation sur croquis : 002

Un traitement curatif et préventif contre les agents de dégradation biologique du bois est recommandé

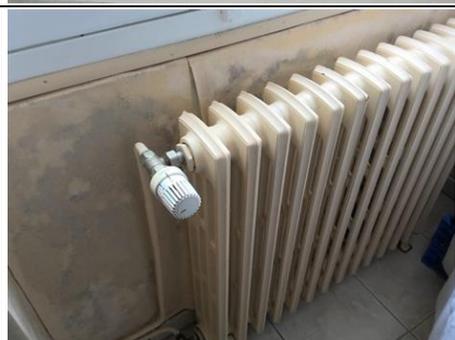
Rez de jardin - Chambre 2	Boiseries	Présence de moisissures sur les murs

Photo n° PhTer002
Localisation : Rez de jardin - Chambre 2
Ouvrage : Boiseries
Informations complémentaires : Présence de moisissures sur les murs
Localisation sur croquis : 004

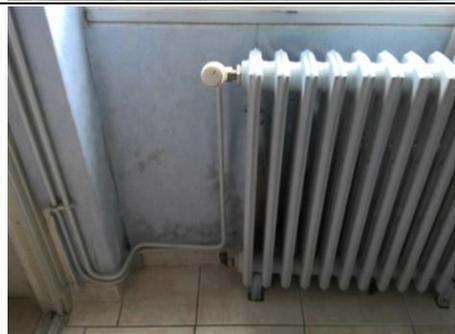
Rez de jardin - Chambre 1	Mur - plâtre et papier peint	Présence de moisissures sur les murs

Photo n° PhTer003
Localisation : Rez de jardin - Chambre 1
Ouvrage : Mur - plâtre et papier peint
Informations complémentaires : Présence de moisissures sur les murs
Localisation sur croquis : 005

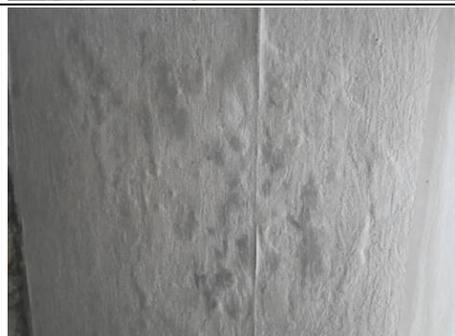
Rez de jardin - Séjour 1	Mur - plâtre et papier peint	Présence de moisissures sur les murs

Photo n° PhTer004
Localisation : Rez de jardin - Séjour 1
Ouvrage : Mur - plâtre et papier peint
Informations complémentaires : Présence de moisissures sur les murs
Localisation sur croquis : 006

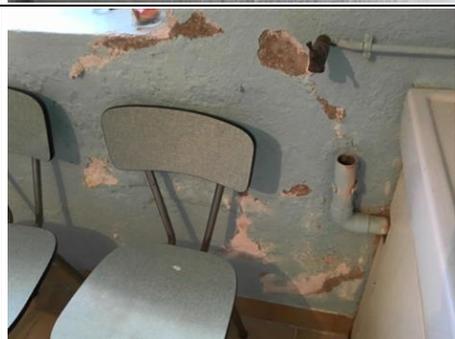
Localisation	Liste des ouvrages, parties d'ouvrages	Observations et constatations diverses	Photos
Rez de jardin - Buanderie	Mur - plâtre et peinture	Revêtement dégradé remonté capillaire

Photo n° PhTer005
Localisation : Rez de jardin - Buanderie
Ouvrage : Mur - plâtre et peinture
Informations complémentaires : Revêtement dégradé remonté capillaire
Localisation sur croquis : 007

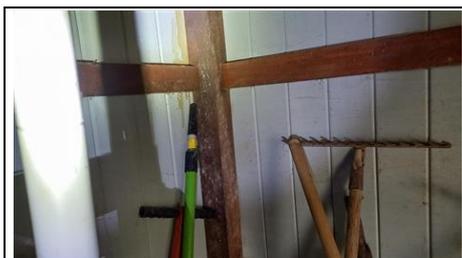
Fenêtre 1 - Carreaux de verre	-	-	-	
	Fenêtre 2 - Carreaux de verre	-	-	-	
	Fenêtre. 3 - Carreaux de verre	-	-	-	
	Porte 1 - pvc	-	-	-	
Abris de jardin	Sol - béton	-	-	-	
	Arrivée d'eau	-	Indice d'infestation d'Insectes à larves xylophages notamment <i>Anobium punctatum</i> (Petites vrillettes): orifices obturés ou non (présence sur tout l'élément concerné)	Indice d'infestation de Champignon de pourriture molle, Champignon de pourriture fibreuse: présence de pourriture fibreuse, présence de pourriture molle (présence sur tout l'élément concerné)

Photo n° PhTer006
Localisation : Extérieur - Abris de jardin
Ouvrage : Arrivée d'eau
Parasite : Insectes à larves xylophages notamment *Anobium punctatum* (Petites vrillettes), Champignon de pourriture molle, Champignon de pourriture fibreuse
Indices : orifices obturés ou non (présence sur tout l'élément concerné), présence de pourriture fibreuse, présence de pourriture molle (présence sur tout l'élément concerné)
Localisation sur croquis : 009

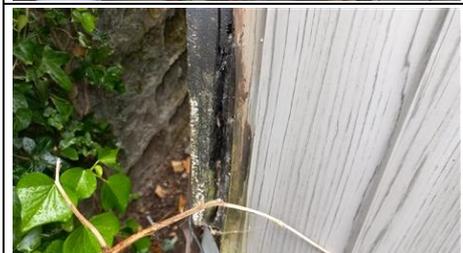
Photo n° PhTer007
Localisation : Extérieur - Abris de jardin
Ouvrage : Arrivée d'eau
Parasite : Insectes à larves xylophages notamment *Anobium punctatum* (Petites vrillettes), Champignon de pourriture molle, Champignon de pourriture fibreuse
Indices : orifices obturés ou non (présence sur tout l'élément concerné), présence de pourriture fibreuse, présence de pourriture molle (présence sur tout l'élément concerné)
Localisation sur croquis : 010

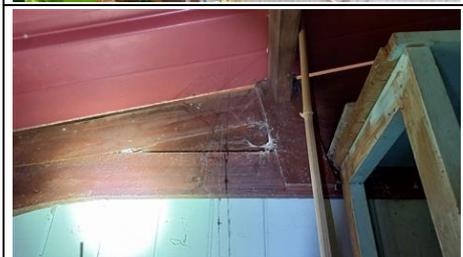
Plafond. - Bois et bac acier	-	Indice d'infestation d'Insectes à larves xylophages notamment <i>Anobium punctatum</i> (Petites vrillettes): orifices obturés ou non (présence sur tout l'élément concerné)	-

Photo n° PhTer008
Localisation : Extérieur - Abris de jardin
Ouvrage : Plafond. - Bois et bac acier
Parasite : Insectes à larves xylophages notamment *Anobium punctatum* (Petites vrillettes)
Indices : orifices obturés ou non (présence sur tout l'élément concerné)
Localisation sur croquis : 011
