## REPERAGE AMIANTE

### Rapport de mission de repérage des matériaux et produits contenant de l'amiante pour l'établissement du constat établi à l'occasion de la vente d'un immeuble bâti

**DOSSIER N°: LAN22-21-04-015**

ADRESSE DES LOCAUX VISITES	
<p>MAISON  75 AVENUE DES FRERES LEGALL  22310 PLESTIN LES GREVES</p>

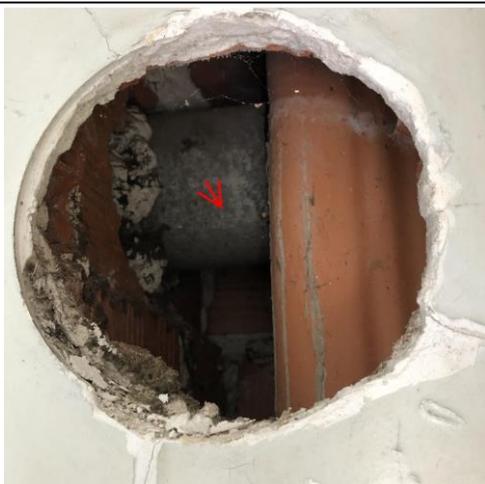
**001 : Conduit fibrociment  
Salle de bain**

Grille des critères d'évaluation de l'état de conservation du matériau de la liste B	
No de dossier	LAN22-21-04-015
Date de l'évaluation	13/04/2021
Bâtiment	Maison
Local ou zone homogène	Salle de bain
Destination déclarée du local	Salle de bain
<b>N° de repérage</b>	<b>Matériau</b>
001	Conduit fibrociment

Type de recommandation	Conclusion en application des dispositions de l'article R. 1334-27
EP	protection physique non étanche ou absence de protection physique, matériau non dégradé présentant un risque de dégradation faible ou à terme lié à l'environnement du matériau

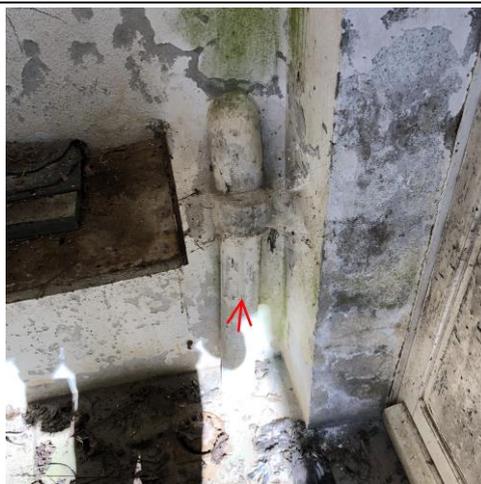
**002 : Conduit fibrociment Arrière Maison  
Extérieur**

No de dossier	LAN22-21-04-015
Date de l'évaluation	13/04/2021
Bâtiment	Maison
Local ou zone homogène	Extérieur
Destination déclarée du local	Extérieur
<b>N° de repérage</b>	<b>Matériau</b>
002	Conduit fibrociment Arrière Maison

<b>Type de recommandation</b>	<b>Conclusion en application des dispositions de l'article R. 1334-27</b>
EP	protection physique non étanche ou absence de protection physique, matériau non dégradé présentant un risque de dégradation faible ou à terme lié à l'environnement du matériau

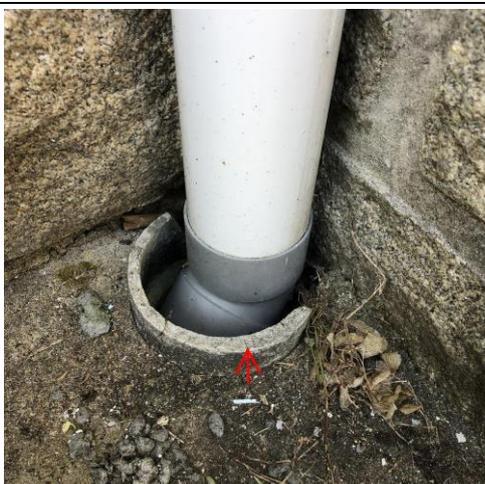
**003 : Conduit fibrociment Façade maison  
Extérieur**

No de dossier	LAN22-21-04-015
Date de l'évaluation	13/04/2021
Bâtiment	Maison
Local ou zone homogène	Extérieur
Destination déclarée du local	Extérieur
<b>N° de repérage</b>	<b>Matériau</b>
003	Conduit fibrociment Façade maison

<b>Type de recommandation</b>	<b>Conclusion en application des dispositions de l'article R. 1334-27</b>
EP	protection physique non étanche ou absence de protection physique, matériau non dégradé présentant un risque de dégradation faible ou à terme lié à l'environnement du matériau

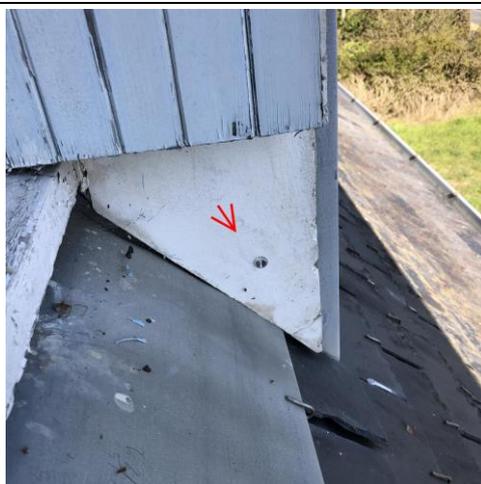
**004 : Panneaux fibrociment Entourages de fenêtres  
étage  
Extérieur**

No de dossier	LAN22-21-04-015
Date de l'évaluation	13/04/2021
Bâtiment	Maison
Local ou zone homogène	Extérieur
Destination déclarée du local	Extérieur
<b>N° de repérage</b>	<b>Matériau</b>
004	Panneaux fibrociment Entourages de fenêtres étage

<b>Type de recommandation</b>	<b>Conclusion en application des dispositions de l'article R. 1334-27</b>
EP	protection physique non étanche ou absence de protection physique, matériau non dégradé présentant un risque de dégradation faible ou à terme lié à l'environnement du matériau

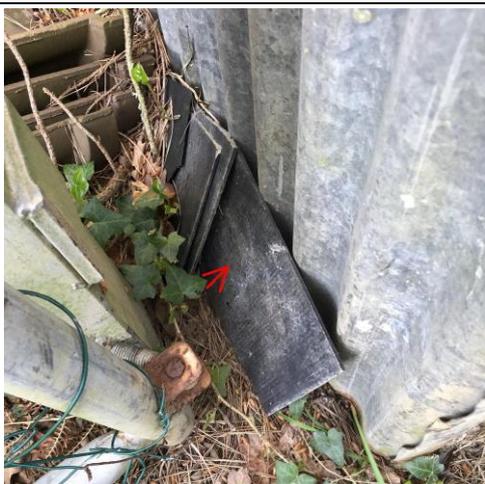
**005 : Ardoises fibrociment stockées arrière Cabanon  
Extérieur**

No de dossier	LAN22-21-04-015
Date de l'évaluation	13/04/2021
Bâtiment	Maison
Local ou zone homogène	Extérieur
Destination déclarée du local	Extérieur
<b>N° de repérage</b>	<b>Matériau</b>
005	Ardoises fibrociment stockées arrière Cabanon

<b>Type de recommandation</b>	<b>Conclusion en application des dispositions de l'article R. 1334-27</b>
EP	protection physique non étanche ou absence de protection physique, matériau non dégradé présentant un risque de dégradation faible ou à terme lié à l'environnement du matériau

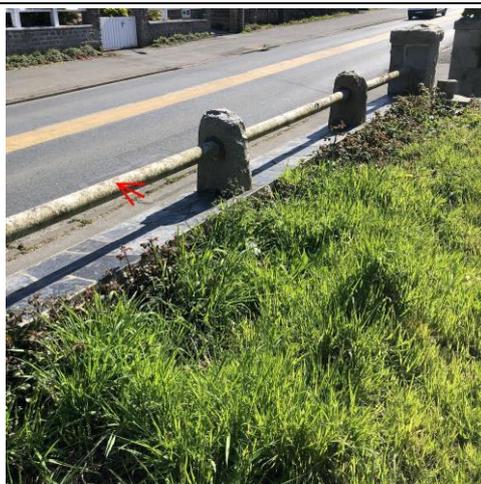
**006 : Poteaux fibrociment Lisse de clôture  
Extérieur**

No de dossier	LAN22-21-04-015
Date de l'évaluation	13/04/2021
Bâtiment	Maison
Local ou zone homogène	Extérieur
Destination déclarée du local	Extérieur
<b>N° de repérage</b>	<b>Matériau</b>
006	Poteaux fibrociment Lisse de clôture

<b>Type de recommandation</b>	<b>Conclusion en application des dispositions de l'article R. 1334-27</b>
EP	protection physique non étanche ou absence de protection physique, matériau non dégradé présentant un risque de dégradation faible ou à terme lié à l'environnement du matériau

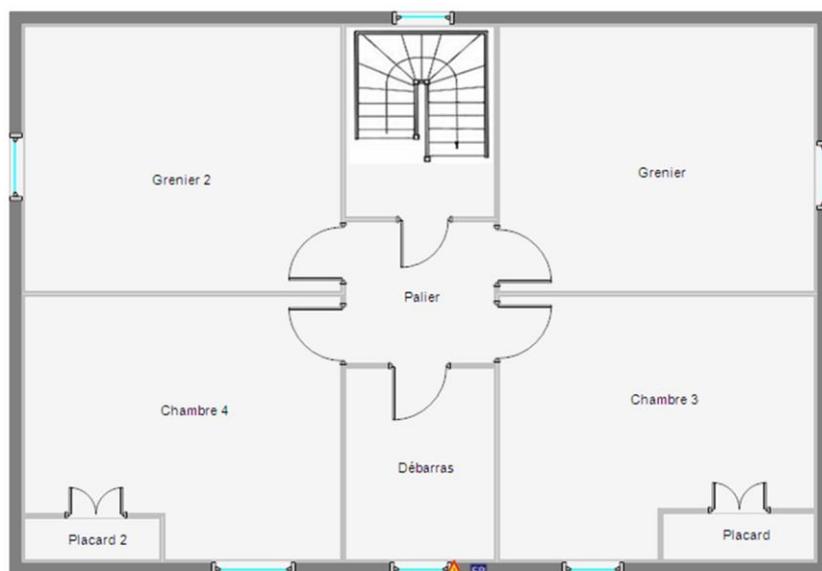
**Service DU DOMAINE**  
**Maison - 75 Avenue des Frères Legall 22310 PLESTIN LES GREVES**  
**Niveau 1**

Extérieur  
 Photos : IMG\_3275  
 Bardages et façades légères, Plaques,  
 ardoises, panneaux (composites, fibres-  
 ciment), Panneaux fibrociment Entourages de  
 fenêtres étage

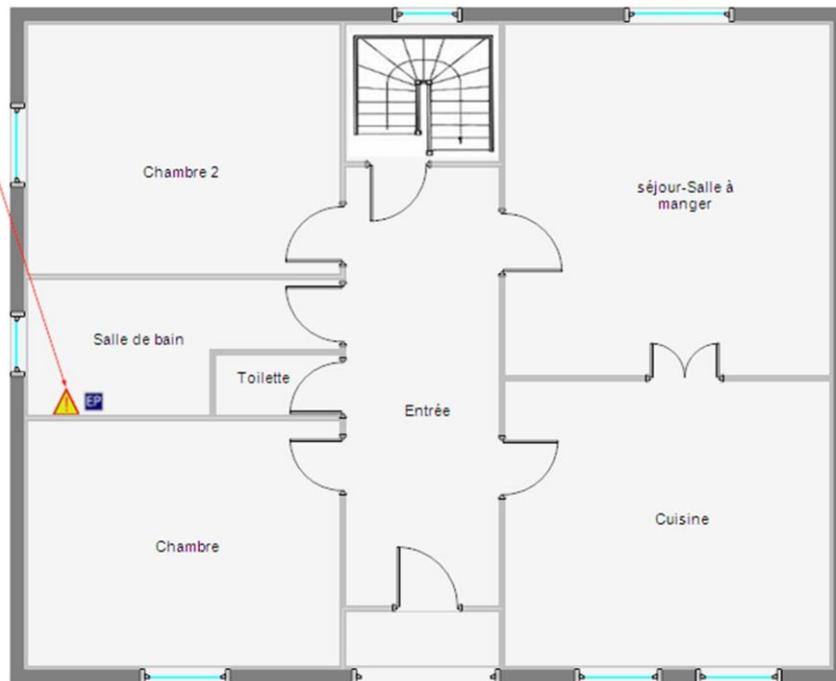
**Service DU DOMAINE**  
**Maison - 75 Avenue des Frères Legall 22310 PLESTIN LES GREVES**  
**Niveau 0**

Salle de bain  
Photos :IMG\_3253  
Conduits de fluides (air, eau, autres fluides), Conduits, Conduit fibrociment
