# Synthèse Dossier de Diagnostic Technique

Réf. : DIA-MB001-2010-030

Propriétaire :  
Adresse du bien :  
Nature du bien : Maison individuelle  
Localisation du bien : Sans objet  
Numéro de lot : Sans objet  
Date du permis de construire : 1955  
Date limite de validité : 19/04/2021  
Référence client :

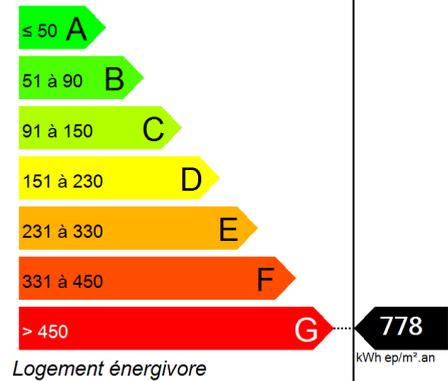
### Consommation énergétique

Logement économe

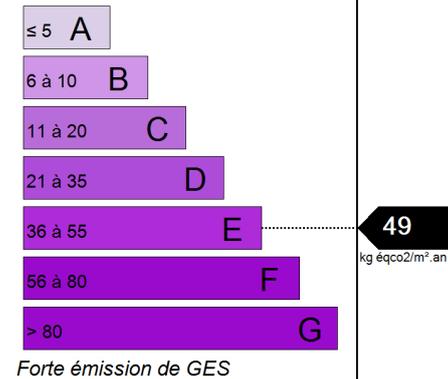
### Emission de gaz à effet de serre

Faible émission de GES

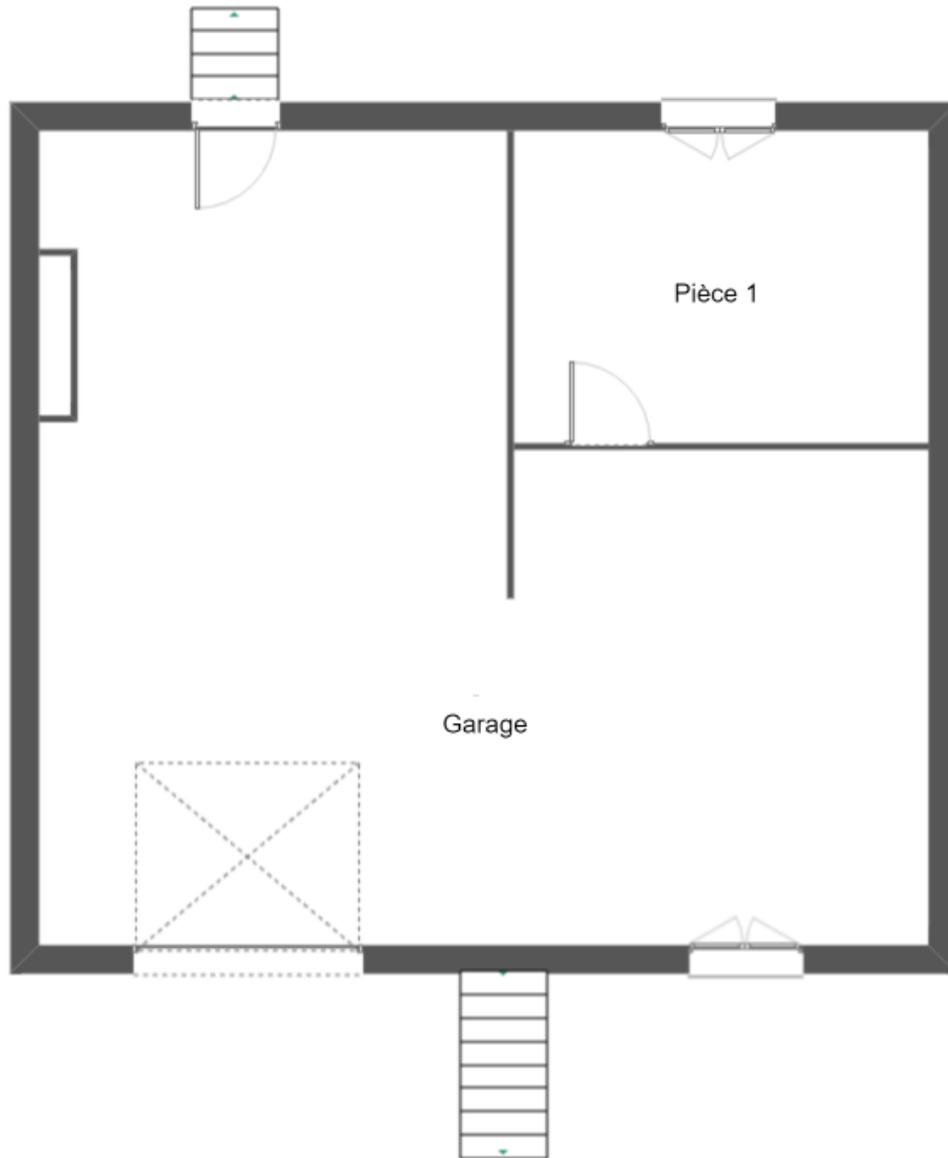
Sous-sol

Réf : DIA-MB001-2010-030	Planche 1		Planche de repérage technique
	Indice A	Auteur : Monsieur Mathieu BOLOU	Bat. A du plan de masse

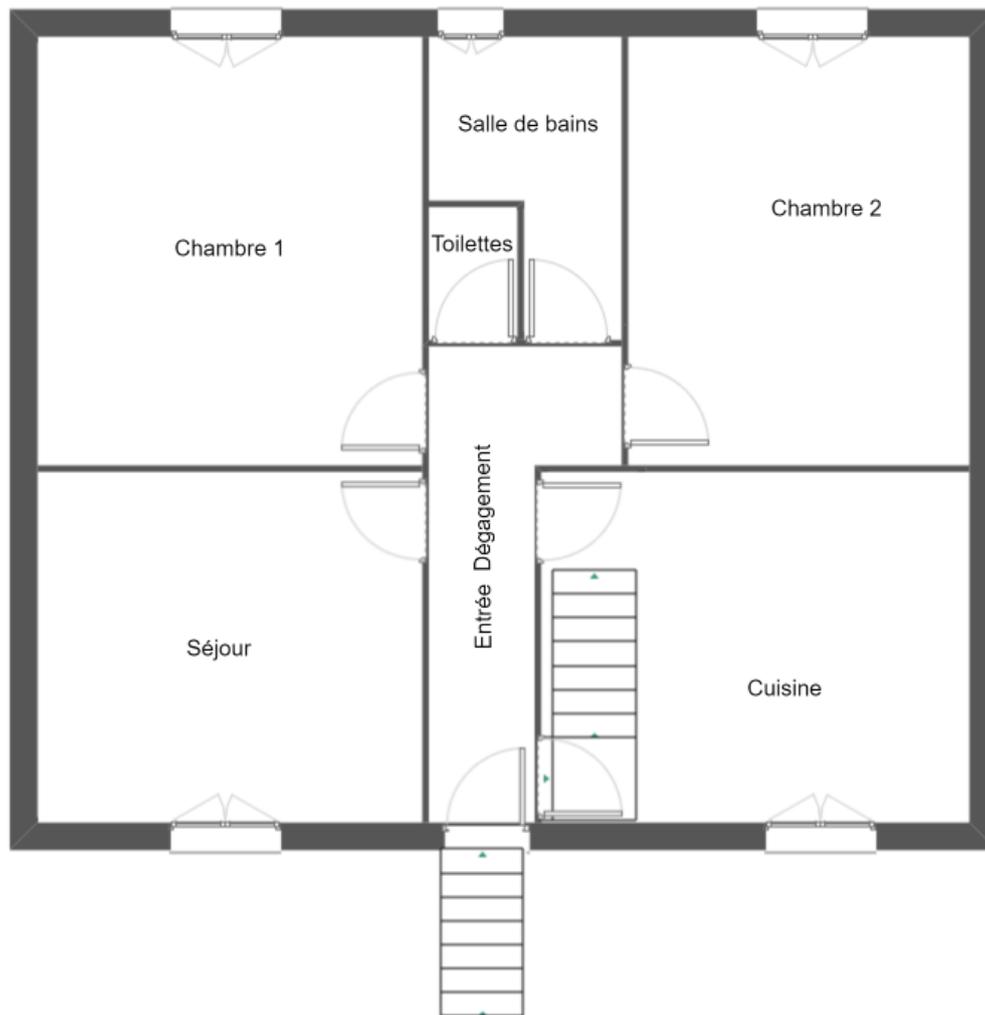
Rez de chaussée

Réf : DIA-MB001-2010-030	Planche 1		Planche de repérage technique
	Indice A	Auteur : Monsieur Mathieu BOLOU	Bat. A du plan de masse

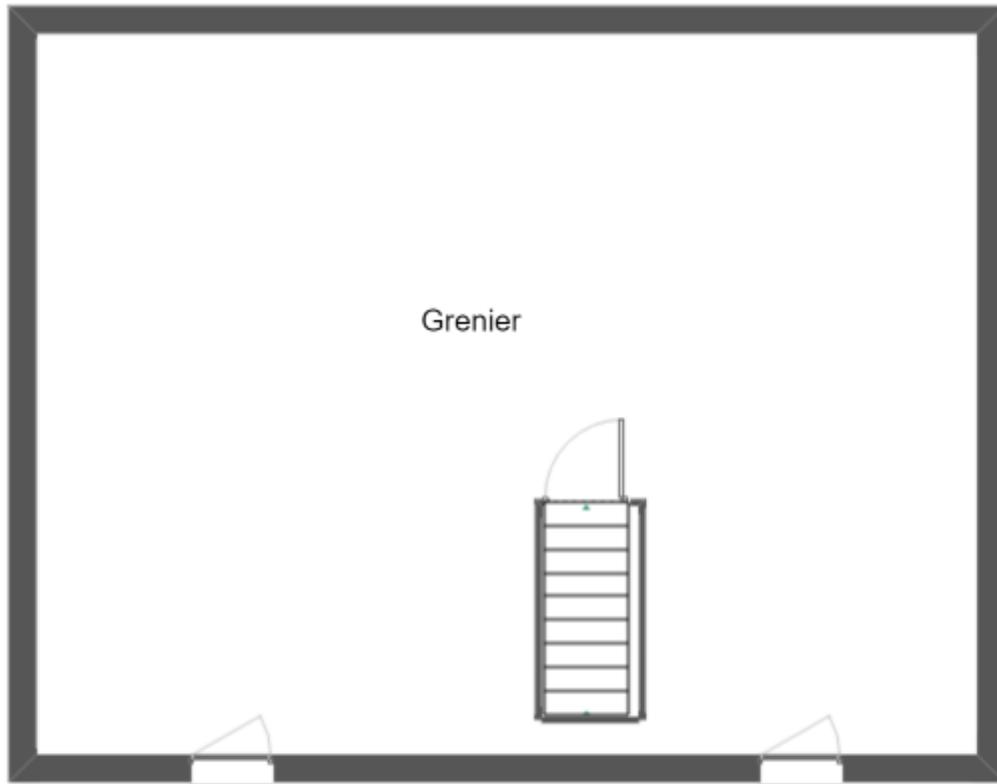
1er étage

Réf : DIA-MB001-2010-030	Planche 1		Planche de repérage technique
	Indice A	Auteur : Monsieur Mathieu BOLOU	Bat. A du plan de masse

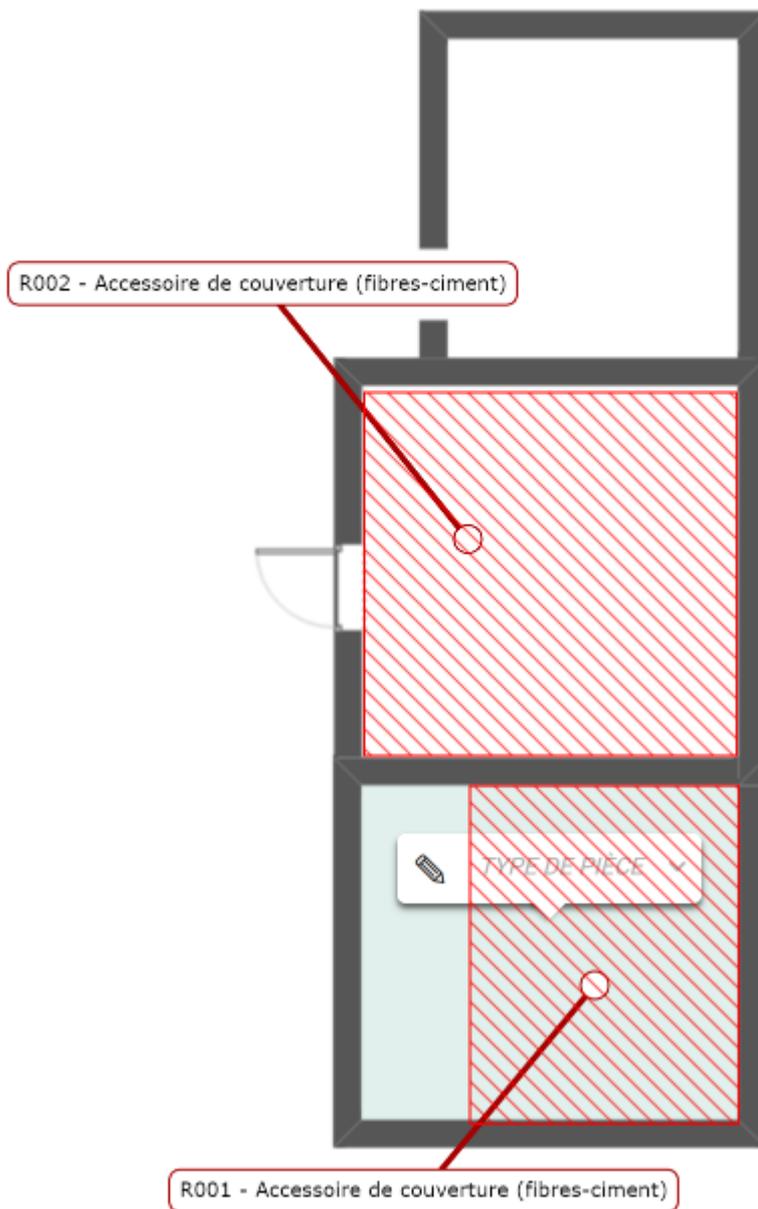
Abris de jardin

Réf : DIA-MB001-2010-030	Planche 1		Planche de repérage technique
	Indice A	Auteur : Monsieur Mathieu BOLOU	Bat. A du plan de masse

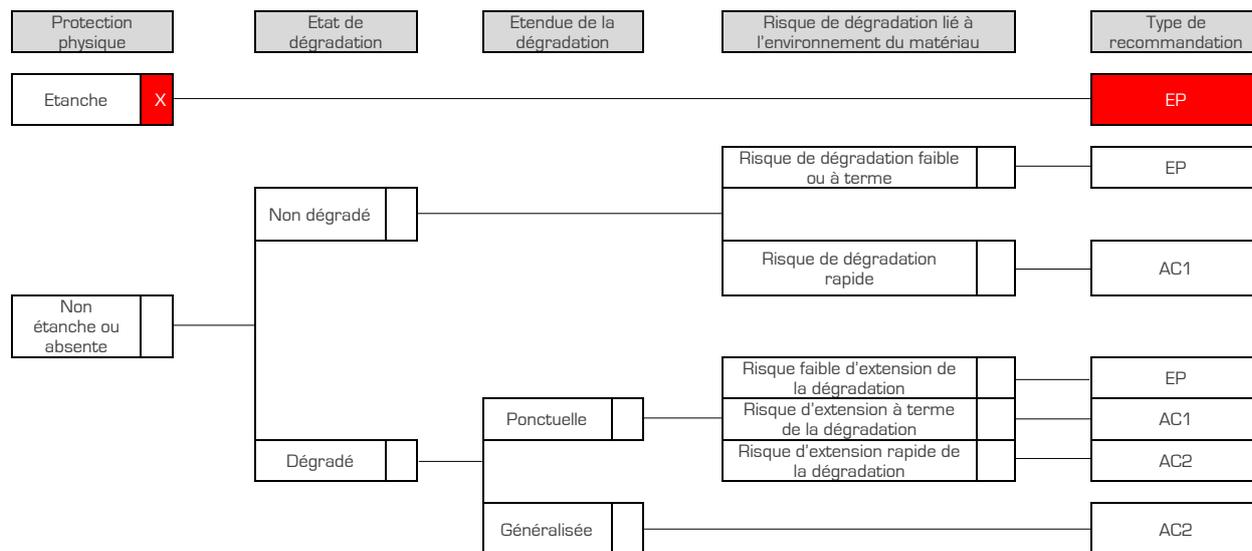
### Extérieur - Cabanon de jardin : Accessoire de couverture (fibres-ciment)

Evaluation de l'état de conservation et du risque de dégradation des MPCA liste B

Conclusion	Evaluation périodique
N° de dossier	DIA-MB001-2010-030
Date de l'évaluation	20/10/2020
Bâtiment	Sans objet
Local ou zone homogène	Extérieur - Cabanon de jardin, zone homogène numéro 2
Destination déclarée du local	Habitation

Faire réaliser une « **évaluation périodique** », car le type de matériau ou produit concerné contenant de l'amiante, la nature et l'étendue des dégradations qu'il présente et l'évaluation du risque de dégradation ne conduisent pas à conclure à la nécessité d'une action de protection immédiate sur le matériau ou produit. Cette évaluation périodique consiste à :

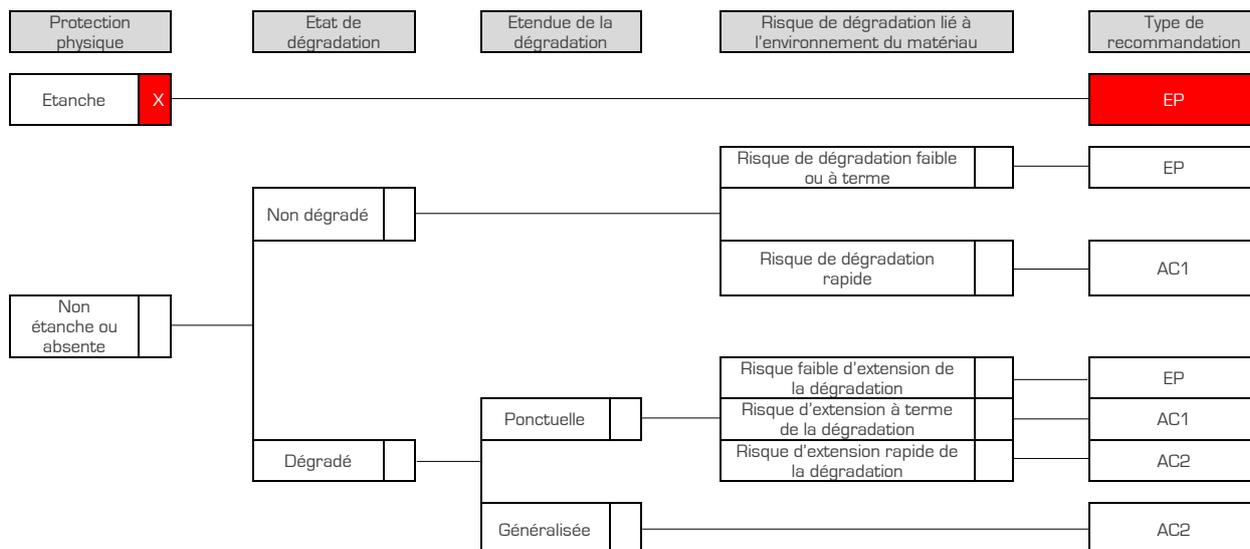
## Extérieur - Cabanon de jardin : Accessoire de couverture (fibres-ciment)

Evaluation de l'état de conservation et du risque de dégradation des MPCA liste B

Conclusion	Evaluation périodique
N° de dossier	DIA-MB001-2010-030
Date de l'évaluation	20/10/2020
Bâtiment	Sans objet
Local ou zone homogène	Extérieur - Cabanon de jardin, zone homogène numéro 1
Destination déclarée du local	Habitation

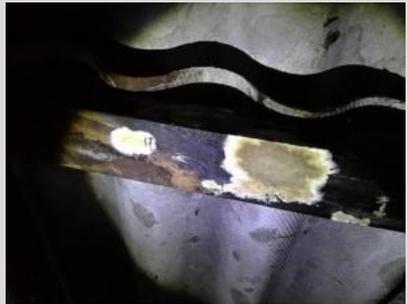
(1)	Extérieur	&	Caches moineaux (Bois Peinture)	-	-	-	
(1)	Extérieur	&	portail (Bois)	-	-	-	
(1)	Extérieur	&	Volet (PVC)	-	-	-	
<b>Extérieur</b>							
(2)	Cabanon	de	Sol (Végétation)	-	-	-	
(2)	Cabanon	de	Mur (Parpaings)	-	-	-	
(2)	Cabanon	de	Mur (Bardage bois )	-	Insectes à larves xylophages (Petites vrillettes - Anobium)	-	
(2)	Cabanon	de	Plafond (Plaques ondulés en fibrociment)	-	-	-	
(2)	Cabanon	de	Poteaux charpente métallique (Bois )	-	Insectes à larves xylophages (Petites vrillettes - Anobium)	Champignons lignivores

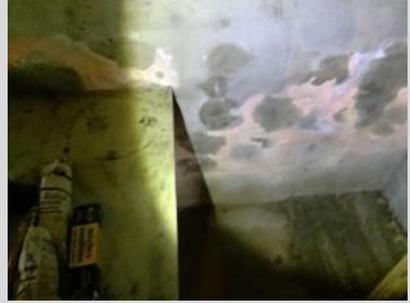
(3) Garage	Plafond (Poutrelles bois )	-	Insectes à larves xylophages (Petites vrillettes - Anobium)	-	Salpêtre
(3) Garage	Plafond (Plancher bois )	-	Insectes à larves xylophages (Petites vrillettes - Anobium)	-	
(3) Garage	Huisserie Fenêtre (Bois Peinture)	-	-	-	
(3) Garage	Fenêtre (Bois Peinture)	-	-	-	
(3) Garage	Huisserie Porte (Bois Peinture)	-	-	-	
(3) Garage	Porte (Bois Peinture)	-	-	-	
(3) Garage	Cheminée (Bois Béton)	-	-	-	
<b>Sous-sol</b>					
(4) Pièce 1	Mur (Pierre de taille béton )	-	-	-	
(4) Pièce 1	Plafond (Poutrelles bois )	-	Insectes à larves xylophages (Petites vrillettes - Anobium)	-

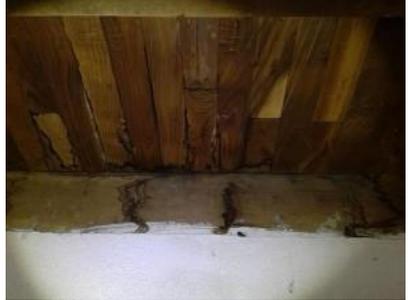
(4) Pièce 1	Plafond (Plancher bois )	-	Insectes à larves xylophages (Petites vrillettes - Anobium)	-

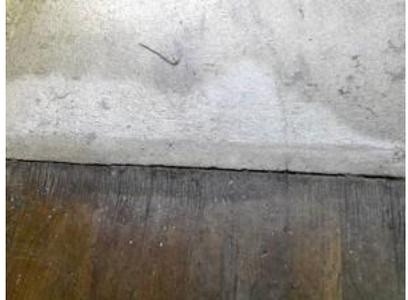
Taux Humidité 7 %
(4) Pièce 1	Huisserie Fenêtre (Bois Peinture)	-	Insectes à larves xylophages (Petites vrillettes - Anobium)	-	
(4) Pièce 1	Fenêtre (Bois Peinture)	-	-	-	
(4) Pièce 1	Huisserie Porte (Bois)	-	-	-	
(4) Pièce 1	Porte (Bois)	-	-	-	
<b>Rez de chaussée</b>					
(5) Entrée	Sol (Parquet Bois )	-	Insectes à larves xylophages (Petites vrillettes - Anobium)	-
