# Synthèse Dossier de Diagnostic Technique

Réf. : DIA-MB001-2111-017

## Rapport de mission de repérage des matériaux et produit contenant de l'amiante pour l'établissement du constat établi à l'occasion de la vente d'un immeuble bâti

| Description sommaire | Maison individuelle (T4) |

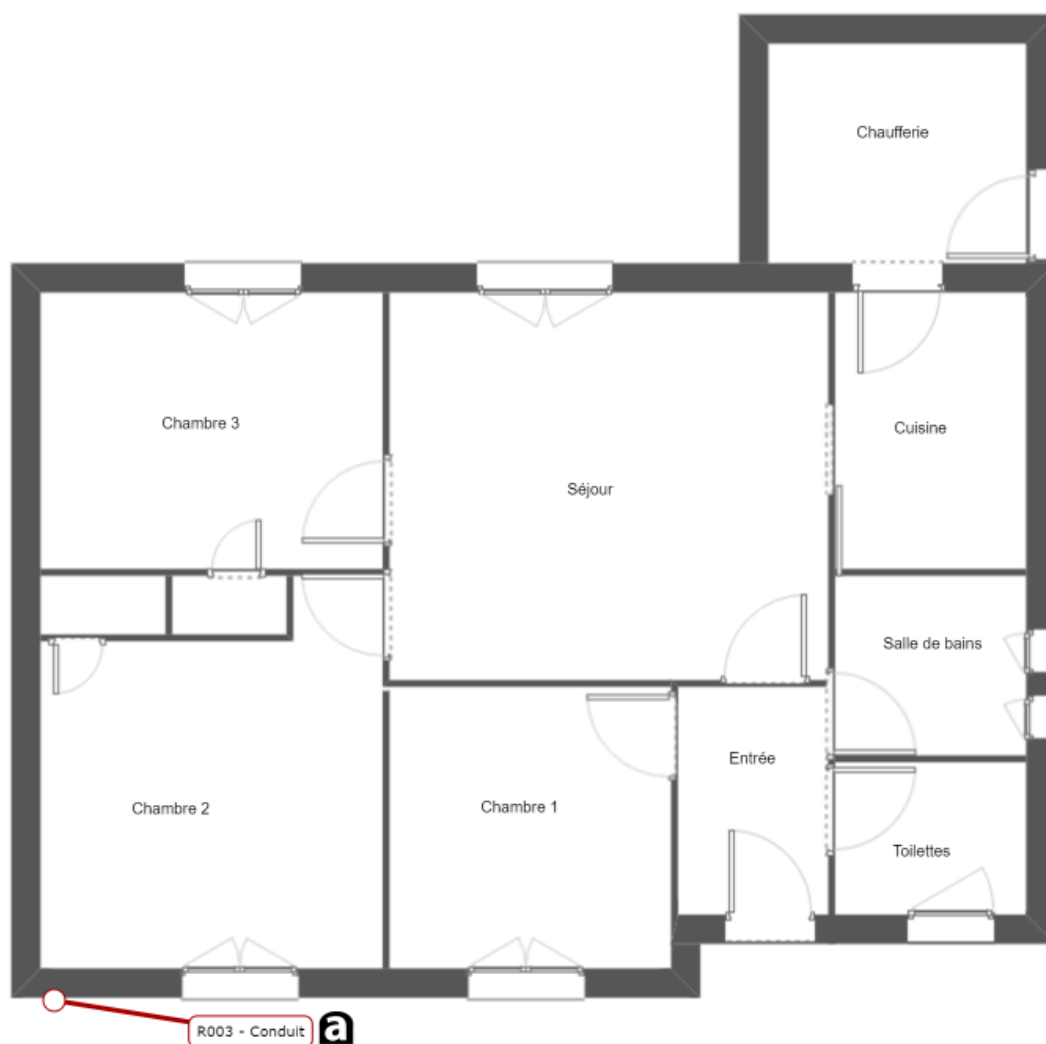
| Réf : DIA-MB001-2111-017 | Rez de chaussée | | Planche de repérage technique |

| Pièce ou local (Zone homogène) | Composant de la construction | Description et repérage | Critères ayant permis de conclure | Présence ou absence d'amiante | Résultat de l'évaluation de l'état de conservation | Recommandations en fonction des résultats |
|---|---|---|---|---|---|---|
| Rez de chaussée - Garage 2 (Zone Homogène n°3) | Toitures. [Accessoire de couverture (fibres-ciment)] | <br>voir repère: R001 | Jugement personnel | Présence | Evaluation périodique | Voir ci-dessous. |

| Extérieur - Façade<br>[Zone Homogène n°2] | Conduits de fluides (air, eau, autres fluides...)<br>[Conduit] | <br>voir repère: R003 | Jugement personnel | Présence | Evaluation périodique | Voir ci-dessous. |

Présence d'amiante

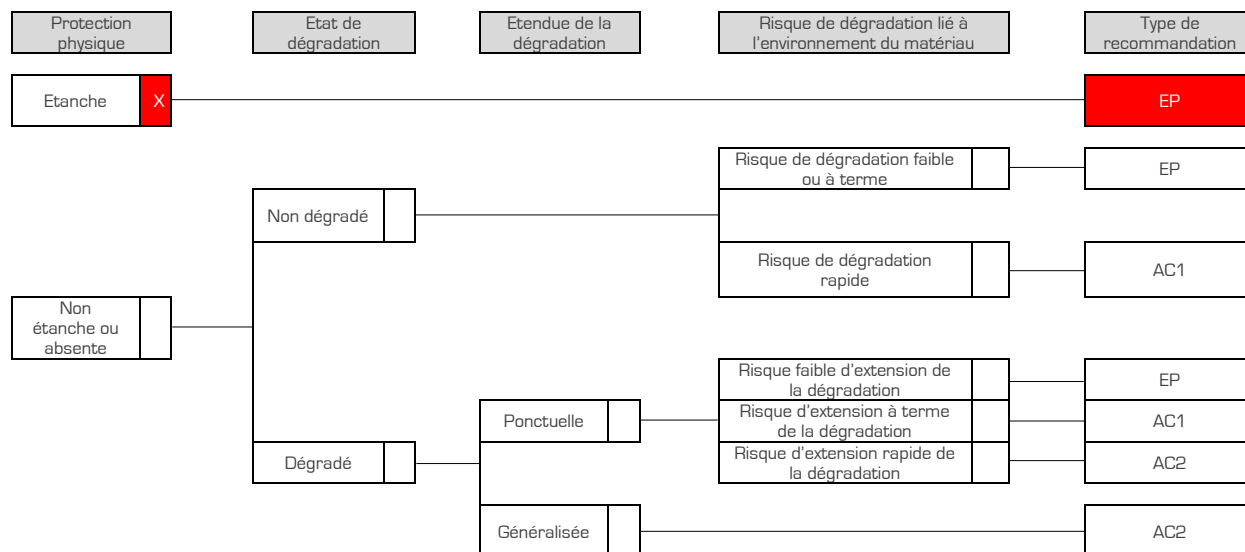
## Rez de chaussée - Garage 2 : Accessoire de couverture (fibres-ciment)

Evaluation de l'état de conservation et du risque de dégradation des MPCA liste B

| Conclusion | Evaluation périodique |
| Local ou zone homogène | Rez de chaussée - Garage 2, zone homogène numéro 3 |

Faire réaliser une « **évaluation périodique** », car le type de matériau ou produit concerné contenant de l'amiante, la nature et l'étendue des dégradations qu'il présente et l'évaluation du risque de dégradation ne conduisent pas à conclure à la nécessité d'une action de protection immédiate sur le matériau ou produit. Cette évaluation périodique consiste à :

- a) Contrôler périodiquement que l'état de dégradation des matériaux et produits concernés ne s'aggrave pas et, le cas échéant, que leur protection demeure en bon état de conservation ;
- b) Rechercher, le cas échéant, les causes de dégradation et prendre les mesures appropriées pour les supprimer.

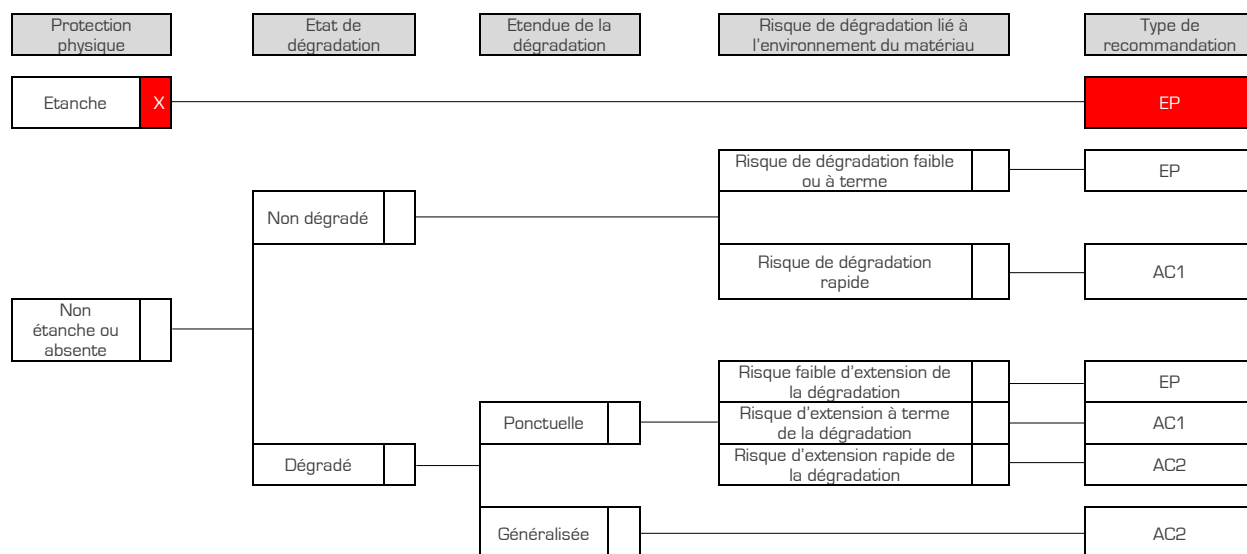
## Rez de chaussée - Combles : Conduit

Evaluation de l'état de conservation et du risque de dégradation des MPCA liste B

| Conclusion | Evaluation périodique |
| Local ou zone homogène | Rez de chaussée - Combles, zone homogène numéro 1 |

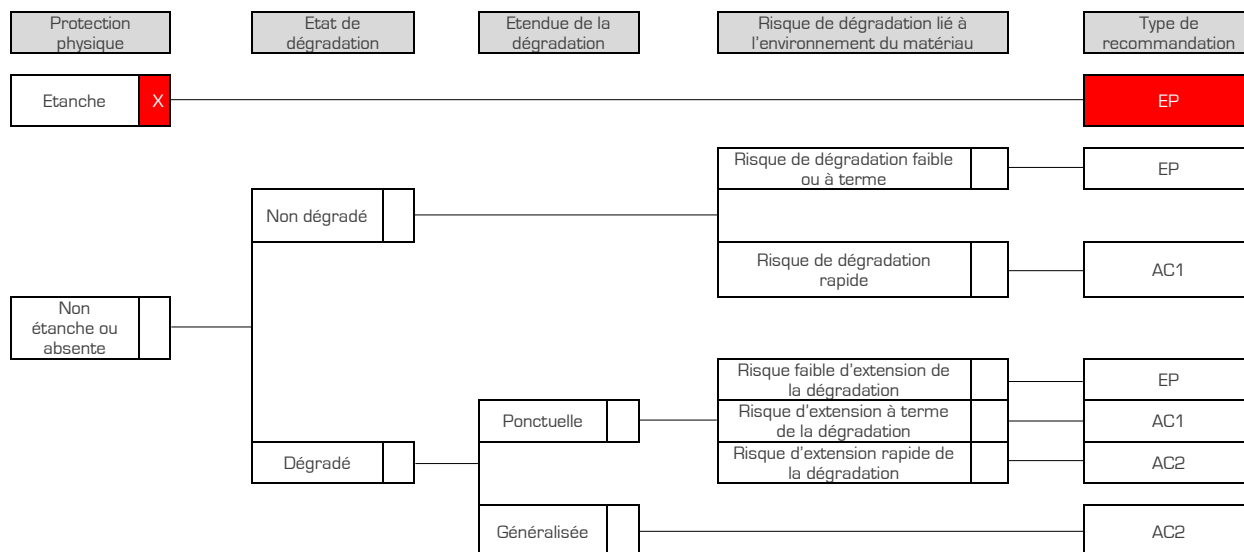
## Extérieur - Façade : Conduit

Evaluation de l'état de conservation et du risque de dégradation des MPCA liste B

| Conclusion | Evaluation périodique |
| Local ou zone homogène | Extérieur - Façade, zone homogène numéro 2 |
