ETAT MENTIONNANT LA PRESENCE OU L'ABSENCE  
DE MATERIAUX ET PRODUITS CONTENANT DE  
L'AMIANTE DANS LES IMMEUBLES BÂTIS

Rapport n° : COSNARD  
23-06-21  
Page : 1/30

**COSNARD 23-06-21**

| Description du site | |
|---|---|
| Mas à usage d'habitation R+2 en partie avec dépendances dans le jardin. | |

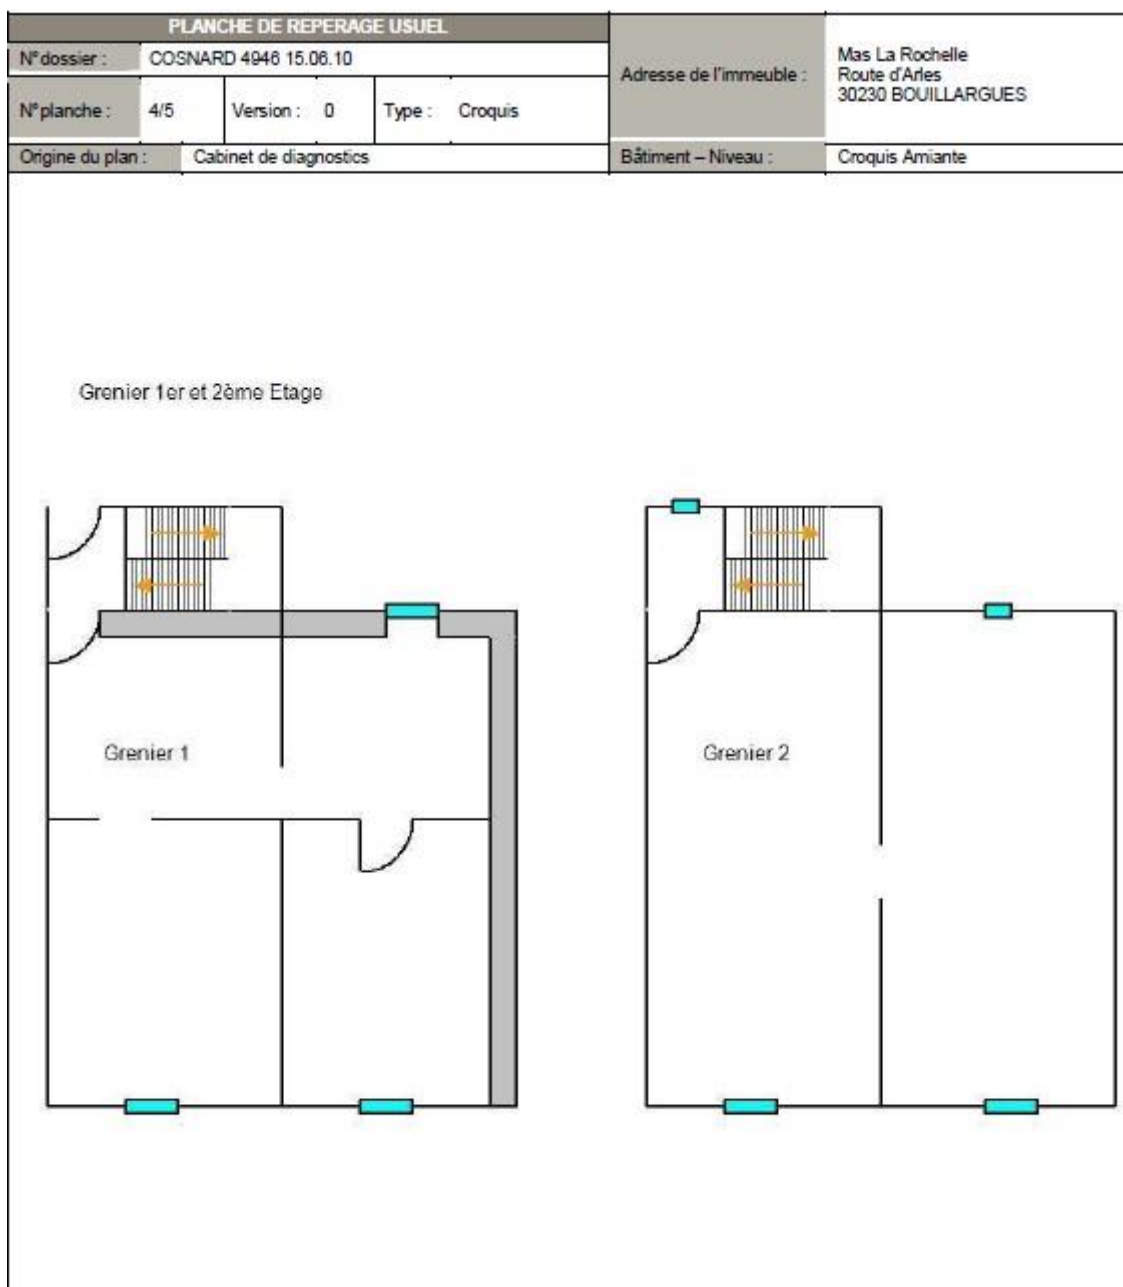
GRENIERS

Planche de repérage usuel du bien de Monsieur et Madame COSNARD Jean-Luc (dossier :  
COSNARD 23-06-21)  
Mas la Rochelle - 30230 BOUILLARGUES

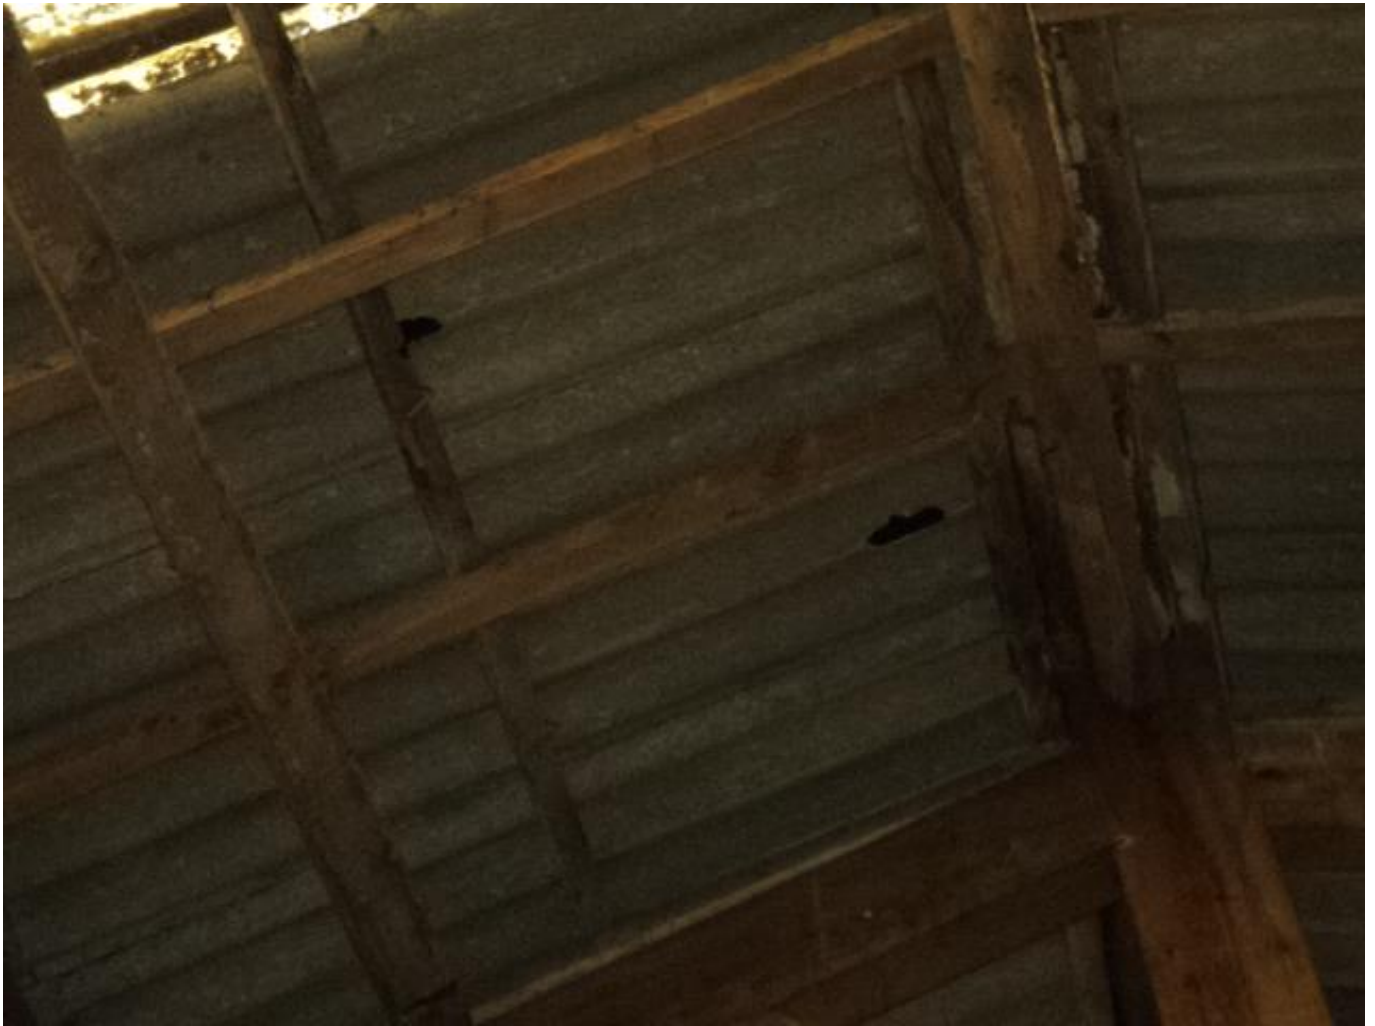
| <b>EVALUATION DE L'ETAT DE CONSERVATION DU MATERIAU OU PRODUIT</b> | | | | |
|---|---|---|---|---|
| <input checked="" type="checkbox"/> Protection physique non étanche ou absence de protection physique | | | <input type="checkbox"/> Risque de dégradation rapide | AC1 |
| | <input checked="" type="checkbox"/> Matériau dégradé | <input checked="" type="checkbox"/> Ponctuelle | <input type="checkbox"/> Risque faible d'extension de la dégradation<br><input checked="" type="checkbox"/> Risque d'extension à terme de la dégradation | EP<br><b>AC1</b> |

- a) Rechercher les causes de la dégradation et définir les mesures correctives appropriées pour les supprimer ;
- b) Procéder à la mise en œuvre de ces mesures correctives afin d'éviter toute nouvelle dégradation et, dans l'attente, prendre les mesures de protection appropriées afin de limiter le risque de dispersion des fibres d'amiante ;
- c) Veiller à ce que les modifications apportées ne soient pas de nature à aggraver l'état des autres matériaux et produits contenant de l'amiante restant accessibles dans la même zone ;
- d) Contrôler périodiquement que les autres matériaux et produits restant accessibles ainsi que le cas échéant, leur protection demeurent en bon état de conservation.

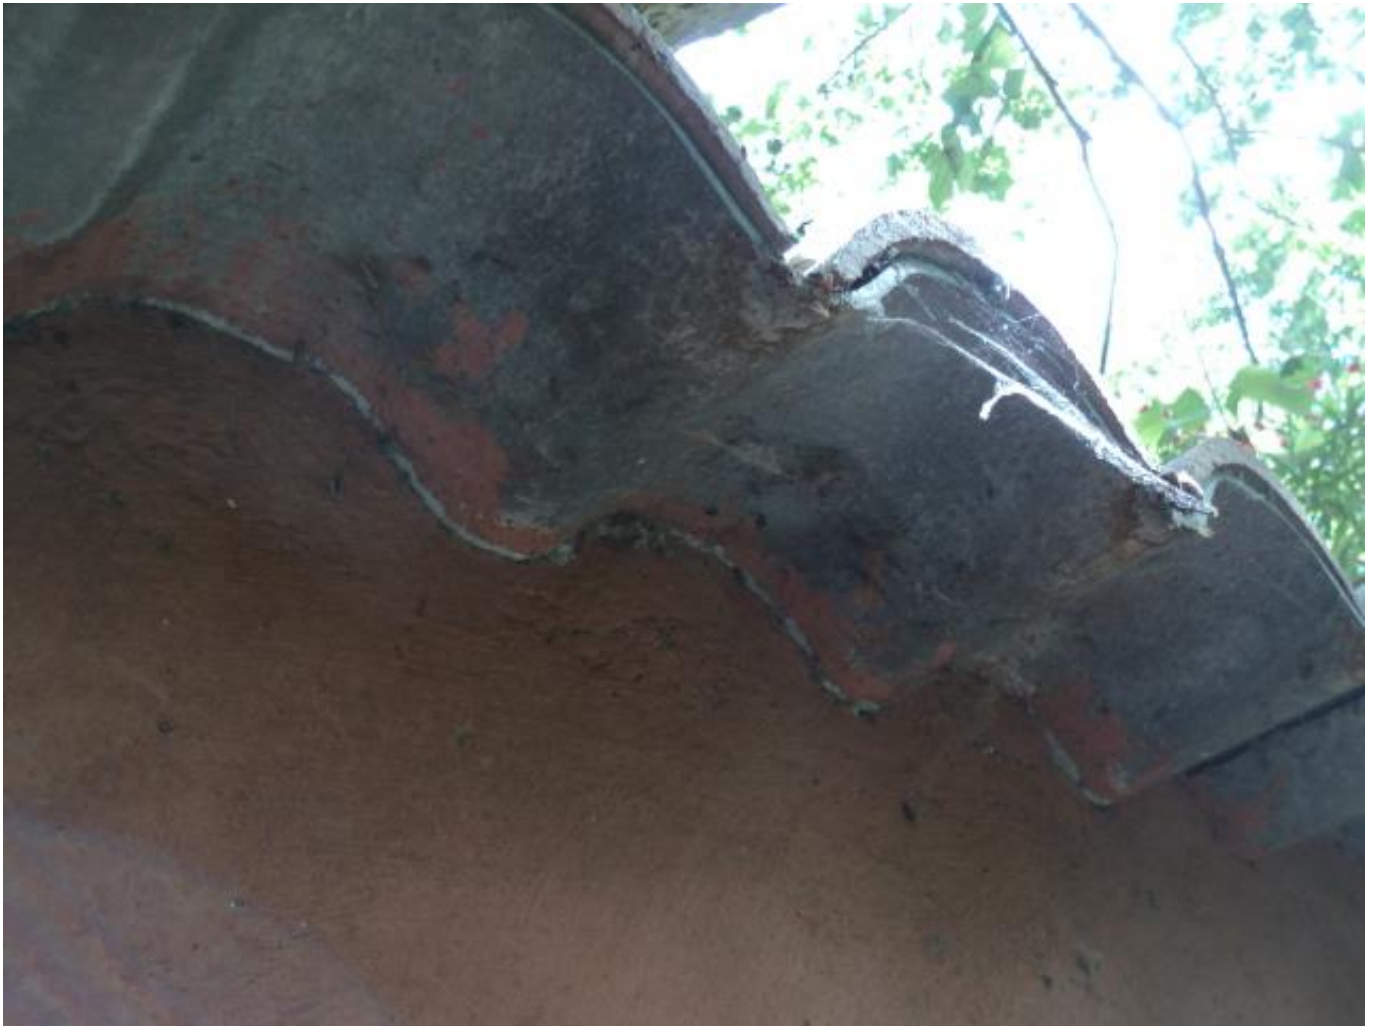
| <i>Protection physique</i> | <i>Etat de dégradation</i> | <i>Etendue de la dégradation</i> | <i>Risque de dégradation lié à l'environnement du matériau</i> | <i>Type de recommandation</i> |
|---|---|---|---|---|
| | <input checked="" type="checkbox"/> Matériau non dégradé | | <input checked="" type="checkbox"/> Risque de dégradation faible ou à terme<br><br><input type="checkbox"/> Risque de dégradation rapide | <b>EP</b><br><br>AC1 |
| <input checked="" type="checkbox"/> Protection physique non étanche ou absence de protection physique | | | <input type="checkbox"/> Risque faible d'extension de la dégradation<br><input type="checkbox"/> Risque d'extension à terme de la dégradation<br><input type="checkbox"/> Risque d'extension rapide de la dégradation | EP<br>AC1<br>AC2 |

- a) contrôler périodiquement que l'état de dégradation des matériaux et produits concernés ne s'aggrave pas et le cas échéant que leur protection demeure en bon état de conservation
- b) rechercher, le cas échéant, les causes de dégradation et prendre les mesures appropriées pour les supprimer)
