Rapport de mission de repérage des matériaux et produits contenant de l'amiante pour l'établissement du constat établi à l'occasion de la vente d'un immeuble bâti (listes A et B de l'annexe 13-9 du Code de la Santé publique). Ce diagnostic ne peut se substituer à un diagnostic avant démolition ou avant travaux

Numéro de dossier : 22/IMO/29575/

Adresse	Rue : 68 BOULEVARD CHAMPLAIN Bât., escalier, niveau, appartement n°, lot n°: Code postal, ville : . 17200 ROYAN Section cadastrale AD, Parcelle(s) n° 283
Périmètre de repérage :
Type de logement : F3
Fonction principale du bâtiment : Habitation (maison individuelle)
Date de construction : < 1997

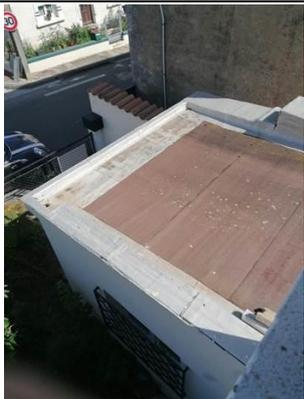
Localisation	Identifiant + Description	Justification	Etat de conservation et préconisations	Photo
Garage - Toiture terrasse	Identifiant: ZPSO-001 Description: Bardeaux bitumineux (type schingle) Liste selon annexe.13-9 du CSP: B	Non prélevé pour ne pas altérer sa fonction	Matériau non dégradé Résultat EP** Préconisation : Il est recommandé de réaliser une évaluation périodique.

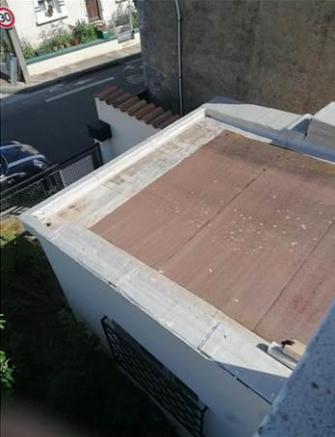
<p>Photo n° PhA001 Localisation : Garage - Toiture terrasse Ouvrage : Toitures Partie d'ouvrage : Bardeaux bitumineux Description : Bardeaux bitumineux (type schingle) Localisation sur croquis : ZPSO-001</p>
---	--
