Référence	Effectuée le	Immeuble bâti visité
190913-GGA-BIDEAU	13/09/2019	Mme BIDEAU Dominique 10 rue Louis David 33400 TALENCE

Dossier Technique Immobilier

Numéro de dossier : 190913-GGA-BIDEAU
Date du repérage : 13/09/2019

DOSSIER DE DIAGNOSTICS TECHNIQUES

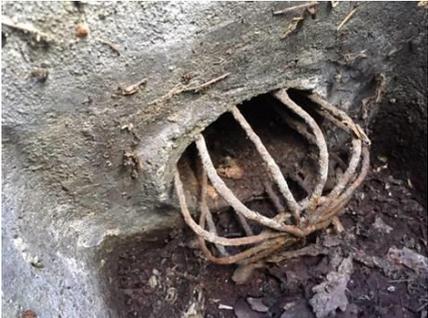
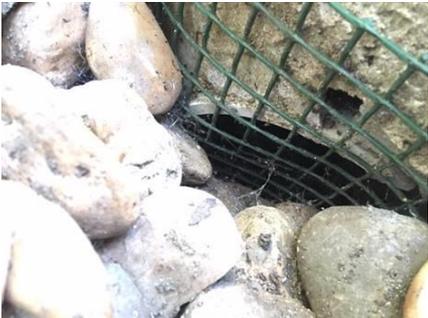
<p>Photo n° PhA001 Localisation : Jardin - Jardin Ouvrage : Conduits Partie d'ouvrage : Conduites en amiante-ciment Description : Conduites en amiante-ciment</p>

Localisation	Identifiant + Description	Conclusion (justification)	Etat de conservation** et préconisations*	Photo
Jardin - Jardin	<u>Identifiant:</u> M001 <u>Description:</u> Conduites en amiante-ciment <u>Composant de la construction:</u> Conduits <u>Partie à sonder:</u> Conduites en amiante-ciment <u>Liste selon annexe.13-9 du CSP :</u> B	Présence d'amiante (sur jugement de l'opérateur)	Matériau dégradé (étendue ponctuelle) Résultat AC1** Préconisation : Il est recommandé de réaliser une action corrective de premier niveau.

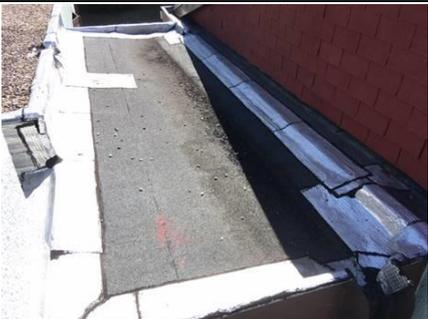
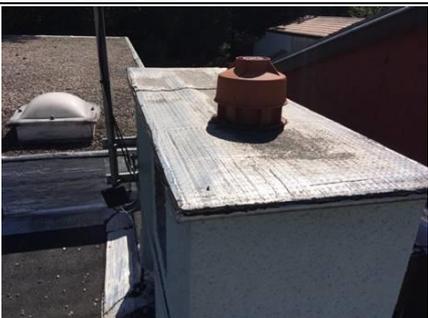
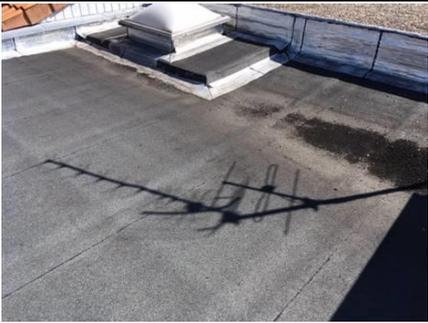
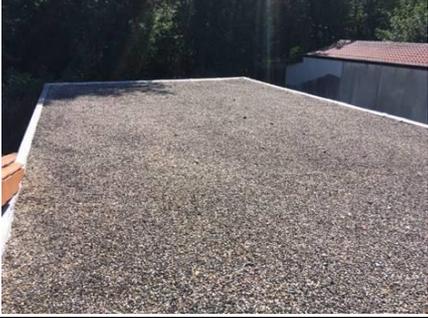
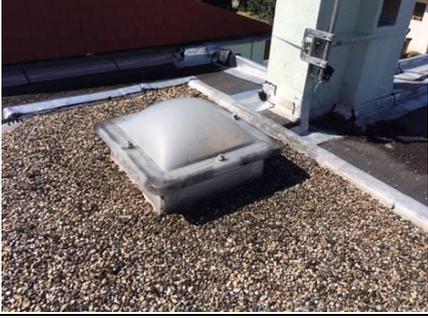
<p>Photo n° PhA002 Localisation : Charpente - Charpente Ouvrage : Toitures Partie d'ouvrage : Bardeaux bitumineux Description : Bardeaux bitumineux</p>

Localisation	Identifiant + Description	Justification	Etat de conservation et préconisations	Photo
Charpente - Charpente	<p>Identifiant: M002 Description: Bardeaux bitumineux Composant de la construction: Toitures Partie à sonder: Bardeaux bitumineux Liste selon annexe.13-9 du CSP : B</p>	Non prélevé pour ne pas altérer sa fonction	<p>Matériau dégradé (étendue ponctuelle)</p> <p>Résultat AC1**</p> <p>Préconisation : Il est recommandé de réaliser une action corrective de premier niveau.</p> <p>Recommandation : Un revêtement d'étanchéité bitumineux a été repéré à l'extérieur du bien - Liste B : Ce matériau d'étanchéité ne peut faire l'objet d'un prélèvement sans perte de fonction mécanique et perte d'étanchéité : une analyse en laboratoire amiante à réaliser sur ce matériau en cas de travaux afin de conclure sur ses caractéristiques relatives à l'amiante.</p>

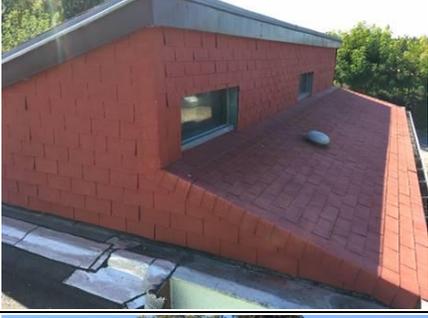
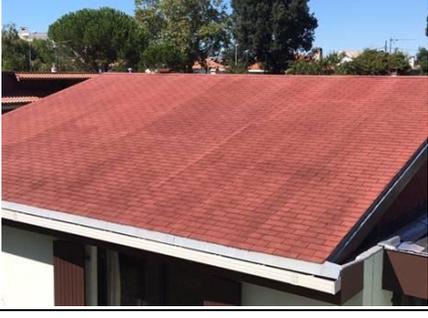
<p>Photo n° PhA003 Localisation : Charpente - Charpente Ouvrage : Revêtements bitumineux d'étanchéité Partie d'ouvrage : Bardeaux bitume ("shingle") Description : Bardeaux bitume ("shingle")</p>

<p>Identifiant: M003 Description: Bardeaux bitume ("shingle") Composant de la construction: Revêtements bitumineux d'étanchéité Partie à sonder: Bardeaux bitume ("shingle") Liste selon annexe.13-9 du CSP : B</p>	Non prélevé pour ne pas altérer sa fonction	<p>Matériau dégradé (étendue ponctuelle)</p> <p>Résultat AC1**</p> <p>Préconisation : Il est recommandé de réaliser une action corrective de premier niveau.</p> <p>Recommandation : Un revêtement d'étanchéité bitumineux a été repéré à l'extérieur du bien - Liste B : Ce matériau d'étanchéité ne peut faire l'objet d'un prélèvement sans perte de fonction mécanique et perte d'étanchéité : une analyse en laboratoire amiante à réaliser sur ce matériau en cas de travaux afin de conclure sur ses caractéristiques relatives à l'amiante.</p>
