# Dossier Technique Immobilier

Numéro de dossier : 220414-GGA-DONADIEU  
Date du repérage : 14/04/2022

# DOSSIER DE DIAGNOSTICS TECHNIQUES

Adresse : ..... **6 rue de Langeais**

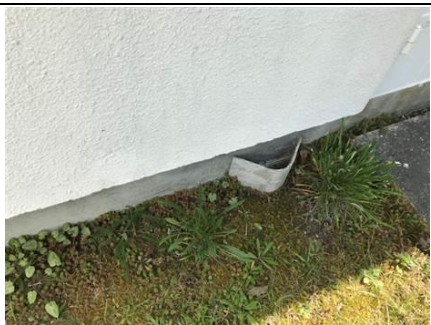
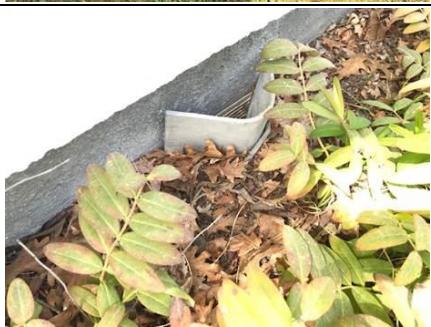
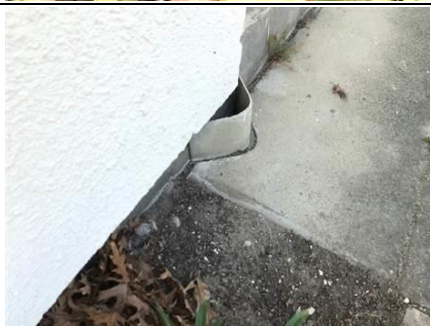
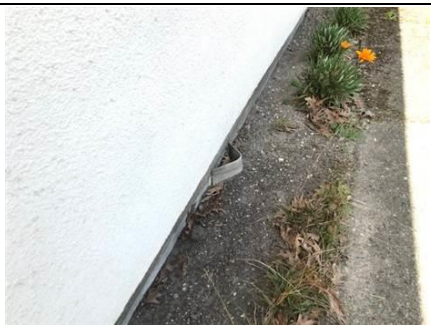
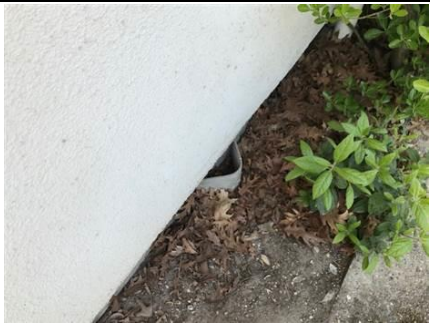
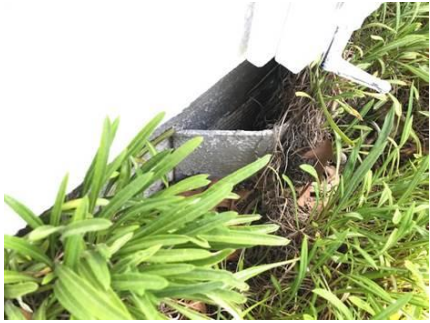
| Localisation | Identifiant + Description | Conclusion (justification) | Etat de conservation** et préconisations* | Photo |
|---|---|---|---|---|
| Extérieur - Jardin | <u>Identifiant:</u> M001<br><u>Description:</u> Plaques (fibres-ciment)<br><u>Composant de la construction:</u> Bardages et façades légères<br><u>Partie à sonder:</u> Plaques (fibres-ciment)<br><u>Liste selon annexe.13-9 du CSP:</u> B | Présence d'amiante (sur jugement de l'opérateur) | Matériau non dégradé<br><br><b>Résultat</b> EP**<br><br><b>Préconisation :</b> Il est recommandé de réaliser une évaluation périodique. | <br><br><br><br> |

| | <p>Photo n° PhA001<br/>Localisation : Extérieur - Jardin<br/>Ouvrage : Bardages et façades légères<br/>Partie d'ouvrage : Plaques (fibres-ciment)<br/>Description : Plaques (fibres-ciment)</p> |

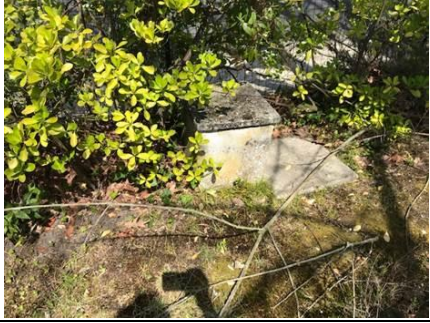
| Localisation | Identifiant + Description | Conclusion (justification) | Etat de conservation** et préconisations* | Photo |
|---|---|---|---|---|
| | <u>Identifiant:</u> M002<br><u>Description:</u> Plaques de coffret gaz (fibres-ciment)<br><u>Composant de la construction:</u> Plaques (fibres-ciment)<br><u>Partie à sonder:</u> Plaques (fibres-ciment)<br><u>Liste selon annexe.13-9 du CSP:</u> B | Présence d'amiante (sur jugement de l'opérateur) | Matériau non dégradé<br><br><b>Résultat</b> EP**<br><br><b>Préconisation :</b> Il est recommandé de réaliser une évaluation périodique. | |

| | <p>Photo n° PhA002<br/>Localisation : Extérieur - Jardin<br/>Ouvrage : Plaques (fibres-ciment)<br/>Partie d'ouvrage : Plaques (fibres-ciment)<br/>Description : Plaques de coffret gaz (fibres-ciment)</p> |
