# Constat de risque d'exposition au plomb CREP

Numéro de dossier :	22_00526_MARAVAL 3ème étage porte de gauche
Norme méthodologique employée :	AFNOR NF X46-030
Arrêté d'application :	Arrêté du 19 août 2011
Date du repérage :	24/10/2022

Adresse du bien immobilier
Localisation du ou des bâtiments : Département :... <b>Gironde</b> Adresse : ..... <b>17 cours de la Marne</b> Commune : ..... <b>33800 BORDEAUX</b>  Désignation et situation du ou des lot(s) de copropriété : <p style="text-align: center;"><b>3ème étage Gauche</b></p>

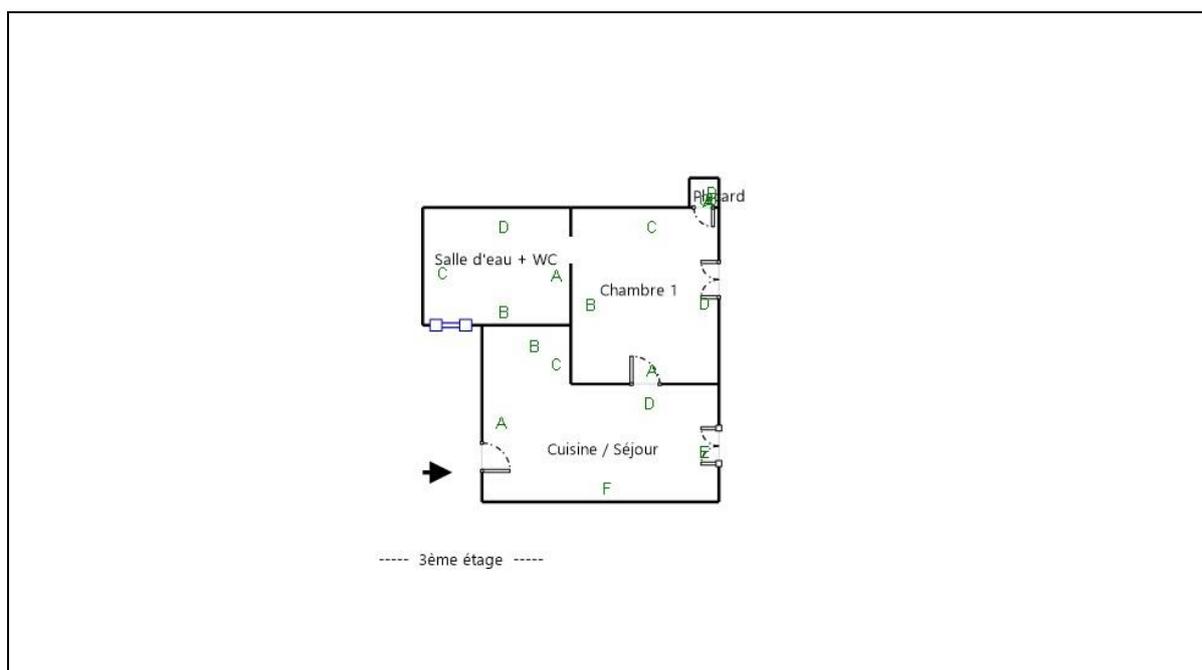
Localisation des mesures sur croquis de repérage

Afin de faciliter la localisation des mesures, l'auteur du constat divise chaque local en plusieurs zones, auxquelles il attribue une lettre (A, B, C ...) selon la convention décrite ci-dessous.

La convention d'écriture sur le croquis et dans le tableau des mesures est la suivante :

- la zone de l'accès au local est nommée «A» et est reportée sur le croquis. Les autres zones sont nommées «B», «C», «D», ... dans le sens des aiguilles d'une montre ;
- la zone «plafond» est indiquée en clair.
