Etat de l'Installation Intérieure d'Electricité

Numéro de dossier : 22_00526_MARAVAL 1er étage porte de
Date du repérage : gauche
Heure d'arrivée : 24/10/2022
Durée du repérage : 09 h 30
09 h 30

Type d'immeuble : **Appartement**
Adresse : **17 cours de la Marne**
Commune : **33800 BORDEAUX**
Département : **Gironde**
Référence cadastrale : , identifiant fiscal : **NC**
Désignation et situation du ou des lot(s) de copropriété :
1er étage porte de gauche
Périmètre de repérage :
Année de construction : **< 1949**
Année de l'installation : **Inconnue**
Distributeur d'électricité : **Engie**
Parties du bien non visitées : **Néant**

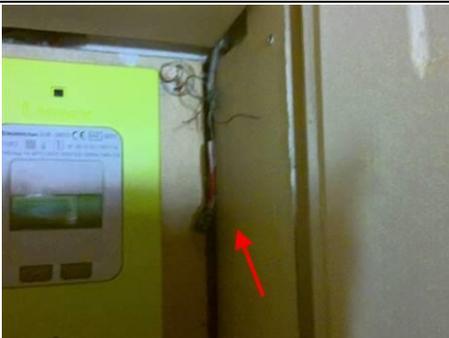
Photo PhEle001

Libellé de l'anomalie : B7.3 d L'installation électrique comporte au moins une connexion avec une partie active nue sous tension accessible.
Remarques : Présence de connexion de matériel électrique présentant des parties actives nues sous tension ; Faire intervenir un électricien qualifié afin de remplacer les matériels présentant des parties actives nues sous tension (Rez de chaussée - Séjour, Rez de chaussée - Chambre 1, 1er étage - Entrée, 1er étage - Chambre 2)

Domaines	Anomalies	Photo
	L'installation électrique comporte au moins une connexion avec une partie active nue sous tension accessible. Remarques : Présence de connexion de matériel électrique présentant des parties actives nues sous tension ; Faire intervenir un électricien qualifié afin de remplacer les matériels présentant des parties actives nues sous tension (Rez de chaussée - Séjour, Rez de chaussée - Chambre 1, 1er étage - Entrée, 1er étage - Chambre 2)

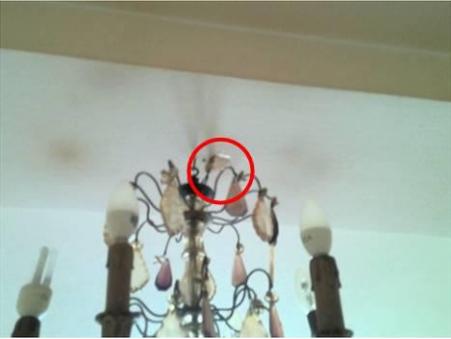
<p>Photo PhEle001 Libellé de l'anomalie : B7.3 d L'installation électrique comporte au moins une connexion avec une partie active nue sous tension accessible. Remarques : Présence de connexion de matériel électrique présentant des parties actives nues sous tension ; Faire intervenir un électricien qualifié afin de remplacer les matériels présentant des parties actives nues sous tension (Rez de chaussée - Séjour, Rez de chaussée - Chambre 1, 1er étage - Entrée, 1er étage - Chambre 2)</p>

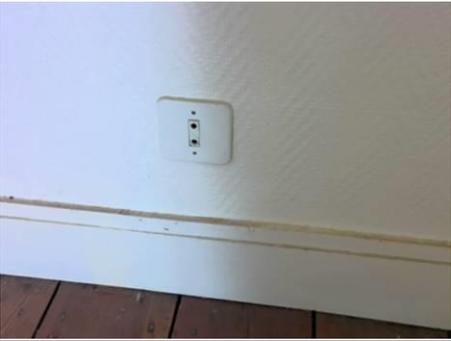
<p>Photo PhEle002 Libellé du point de contrôle : B3.3.6 a1 Au moins un socle de prise de courant ne comporte pas de broche de terre. Remarques : (Rez de chaussée - Séjour, Rez de chaussée - Chambre 1)</p>

Domaines	Anomalies	Photo
2. Dispositif de protection différentiel à l'origine de l'installation - Installation de mise à la terre	Au moins un socle de prise de courant ne comporte pas de broche de terre. <u>(Cette anomalie fait l'objet d'une mesure compensatoire pour limiter le risque de choc électrique)</u> Remarques : (Rez de chaussée - Séjour, Rez de chaussée - Chambre 1)

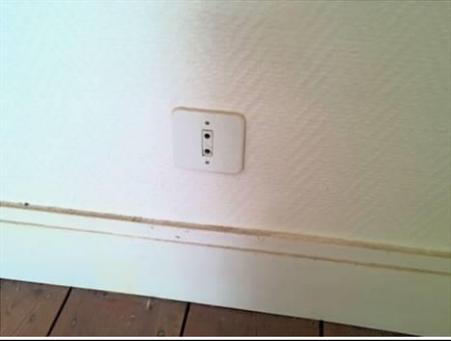
<p>Photo PhEle003 Libellé de l'information complémentaire : B11 b2 Au moins un socle de prise de courant n'est pas de type à obturateur Remarques : Présence de socles de prises non équipés d'obturateur ; Faire intervenir un électricien qualifié afin de remplacer les socles de prises non équipés d'obturateur par des socles de prises à obturateur (Rez de chaussée - Séjour, Rez de chaussée - Chambre 1)</p>

Domaines	Informations complémentaires	Photo
IC. Socles de prise de courant, dispositif à courant différentiel résiduel à haute sensibilité	L'ensemble de l'installation électrique est protégé par au moins un dispositif différentiel à haute sensibilité ≤ 30 mA	
	Au moins un socle de prise de courant n'est pas de type à obturateur Remarques : Présence de socles de prises non équipés d'obturateur ; Faire intervenir un électricien qualifié afin de remplacer les socles de prises non équipés d'obturateur par des socles de prises à obturateur (Rez de chaussée - Séjour, Rez de chaussée - Chambre 1)

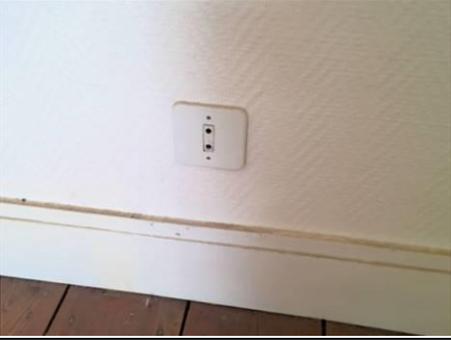
<p>Photo PhEle004 Libellé de l'information complémentaire : B11 c2 Au moins un socle de prise de courant ne possède pas un puits de 15 mm. Remarques : (Rez de chaussée - Séjour, Rez de chaussée - Chambre 1)</p>

Au moins un socle de prise de courant ne possède pas un puits de 15 mm. Remarques : (Rez de chaussée - Séjour, Rez de chaussée - Chambre 1)

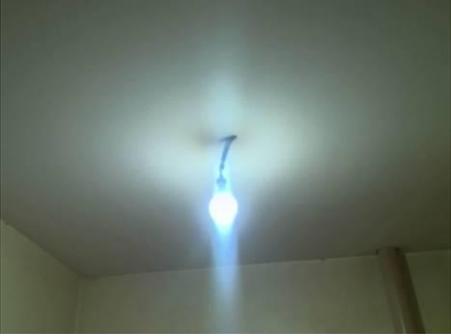
<p>Photo PhEle005 Libellé de l'anomalie : B8.3 b L'installation comporte au moins un matériel électrique inadapté à l'usage. Remarques : Présence de matériel électrique inadapté à l'usage ; Faire intervenir un électricien qualifié afin de remplacer les matériels inadaptés par du matériel autorisé (Rez de chaussée - Cuisine, Rez de chaussée - Chambre 2)</p>

6. Matériels électriques vétustes, inadaptés à l'usage	L'installation comporte au moins un matériel électrique inadapté à l'usage. Remarques : Présence de matériel électrique inadapté à l'usage ; Faire intervenir un électricien qualifié afin de remplacer les matériels inadaptés par du matériel autorisé (Rez de chaussée - Cuisine, Rez de chaussée - Chambre 2)

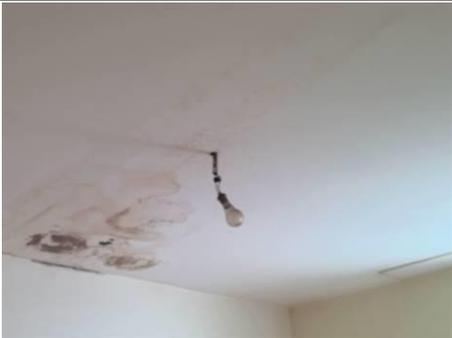
<p>Photo PhEle005 Libellé de l'anomalie : B8.3 b L'installation comporte au moins un matériel électrique inadapté à l'usage. Remarques : Présence de matériel électrique inadapté à l'usage ; Faire intervenir un électricien qualifié afin de remplacer les matériels inadaptés par du matériel autorisé (Rez de chaussée - Cuisine, Rez de chaussée - Chambre 2)</p>

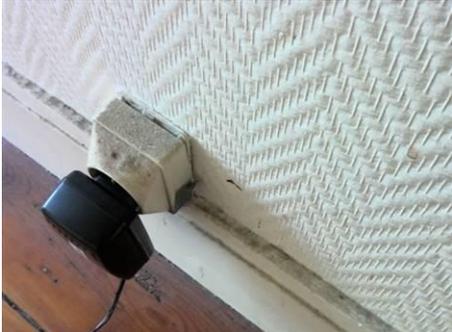
<p>Photo PhEle006 Libellé de l'anomalie : B7.3 a L'Enveloppe d'au moins un matériel est manquante ou détériorée. Remarques : Présence de matériel électrique en place dont l'enveloppe présente des détériorations ; Faire intervenir un électricien qualifié afin de remplacer les matériels présentant des détériorations (1er étage - Séjour)</p>

5. Matériels électriques présentant des risques de contacts directs avec des éléments sous tension - Protection mécanique des conducteurs	L'Enveloppe d'au moins un matériel est manquante ou détériorée. Remarques : Présence de matériel électrique en place dont l'enveloppe présente des détériorations ; Faire intervenir un électricien qualifié afin de remplacer les matériels présentant des détériorations (1er étage - Séjour)
