DOSSIER DE DIAGNOSTIC TECHNIQUE

N° dossier: PYA/18/BOYÉ/0011
Date du repérage : 09/11/2018
Propriétaire: Succession BOYÉ
Adresse du bien : **258 Boulevard du
Président Wilson
33000 BORDEAUX**

Adresse : **258 Boulevard du Président Wilson
33000 BORDEAUX**
Références cadastrales : **Section cadastrale LN, Parcelle numéro 19,
2ème Etage Lot numéro 16 (et cave lot 49),**
Désignation du ou des lots de copropriété:

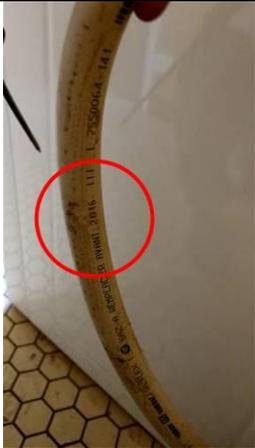
Points de contrôle ⁽³⁾ (selon la norme)	Anomalies observées (A1 ⁽⁴⁾ , A2 ⁽⁵⁾ , DGI ⁽⁶⁾ , 32c ⁽⁷⁾)	Libellé des anomalies et recommandations	Photos
C.10 - 14 Raccordement en gaz des appareils par tuyaux non rigides	A1	La date limite d'utilisation du tuyau d'alimentation n'est pas lisible ou est dépassée. (Cuisinière VEDETTE) Remarques : (2ème étage - Cuisine)

C.14 - 19.7 Ventilation du local - Aménée d'air	A2	Le dispositif de l'amenée d'air du local équipé ou prévu pour un appareil d'utilisation est obturé. (Cuisinière VEDETTE) Remarques : Par la pose des doubles fenêtres Risque(s) constaté(s) : Risque d'intoxication au monoxyde de carbone (CO) causée par une mauvaise combustion

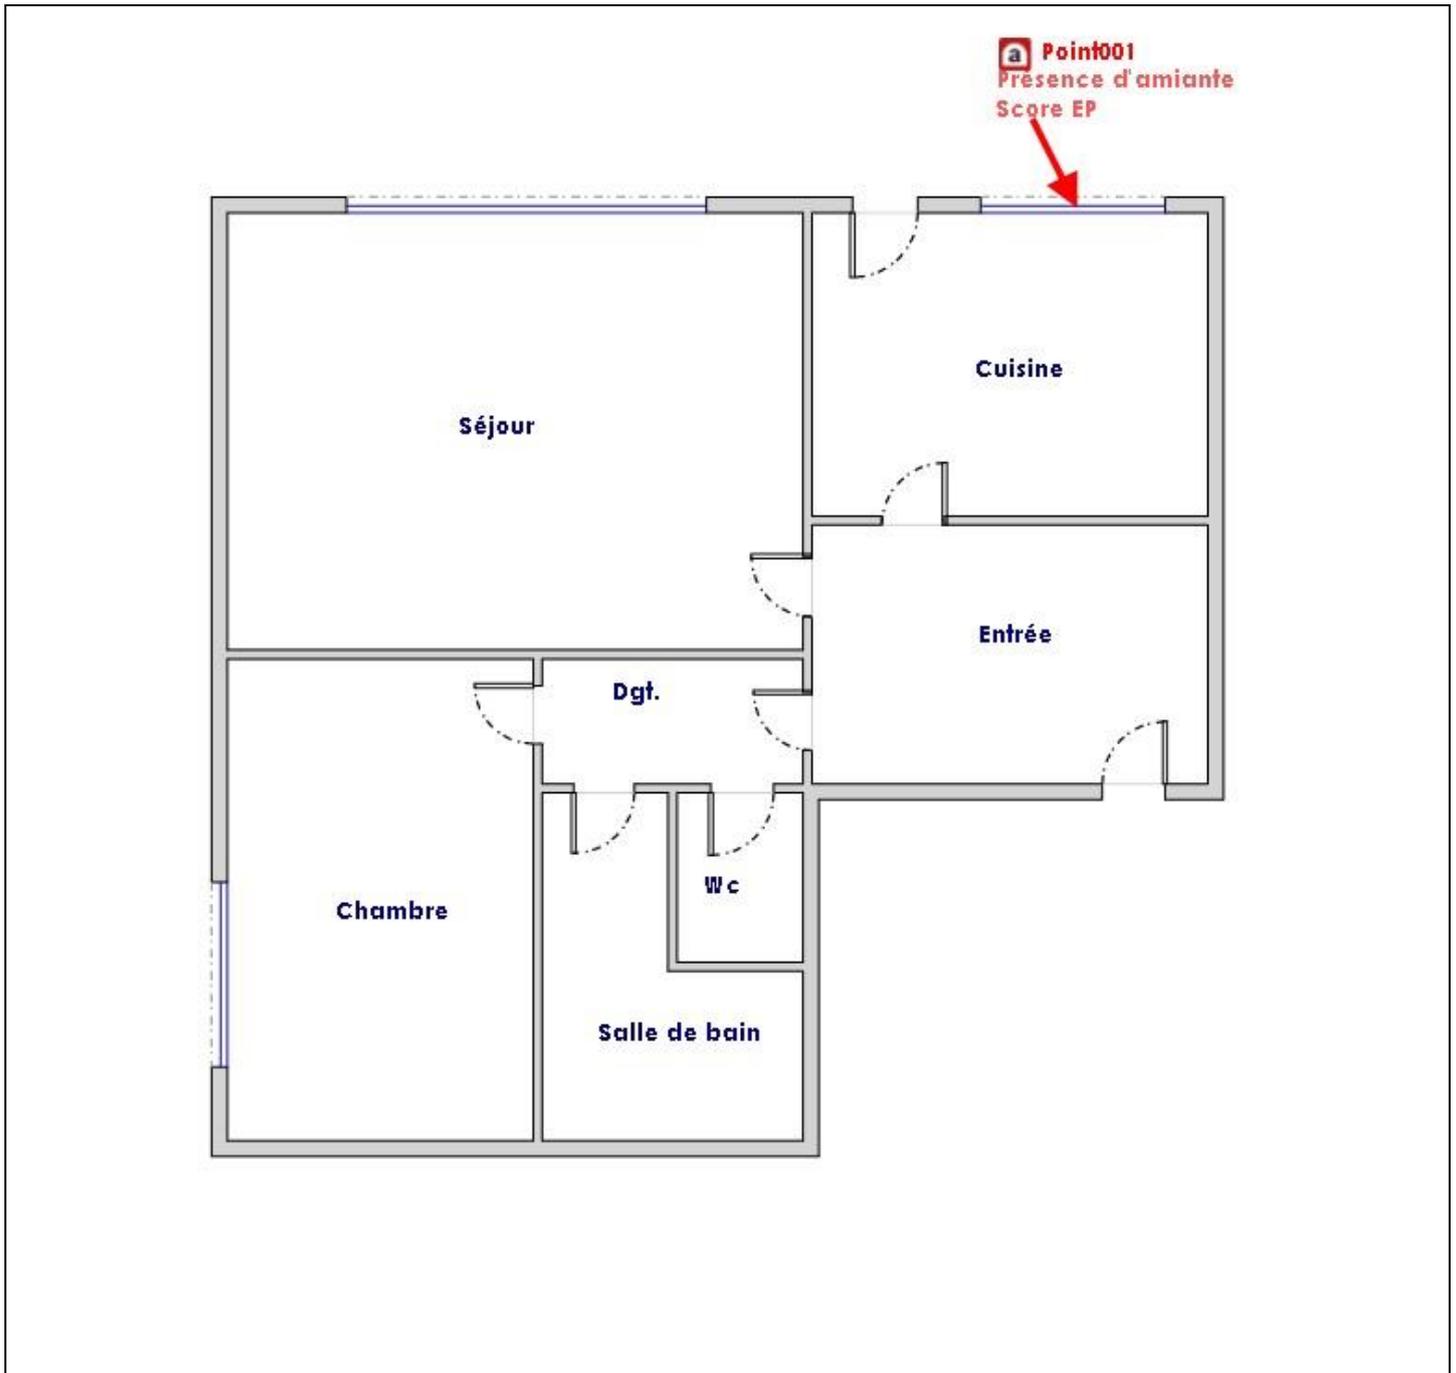
7.1 - Annexe - Schéma de repérage

Localisation	Identifiant + Description	Conclusion (justification)	Etat de conservation** et préconisations*	Photo
2ème étage - Cuisine	Identifiant: ZPSO-001 Description: Panneaux (fibres-ciment) Liste selon annexe.13-9 du CSP : B	Présence d'amiante (sur jugement de l'opérateur)	Matériau non dégradé Résultat EP** Préconisation : Il est recommandé de réaliser une évaluation périodique. Recommandation : Voir les Mesures d'ordre général – Obligations réglementaires
