DOSSIER DE DIAGNOSTIC TECHNIQUE

N° dossier: P19/DINCLAUX/2562

**Adresse du bien : 71 rue Laharpe
33110 LE BOUSCAT**

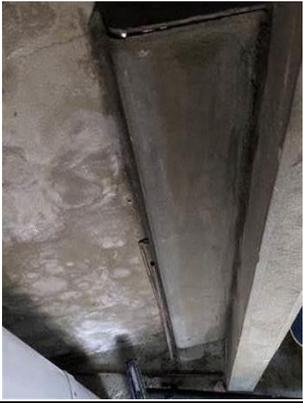
Rez de jardin - Cave	Identifiant: ZPSO-002 Description: Conduits Liste selon annexe.13-9 du CSP : B	Présence d'amiante (sur jugement de l'opérateur)	Matériau dégradé (étendue ponctuelle) Résultat EP** Préconisation : Il est recommandé de réaliser une évaluation périodique. Recommandation : Voir les Mesures d'ordre général – Obligations réglementaires
