DOSSIER DE DIAGNOSTIC TECHNIQUE

N° dossier: 21/IMO/3557
Date du repérage : 23/11/2021
Propriétaire:
Adresse du bien : **13 rue du Sacré coeur
33200 BORDEAUX**

dossier n° 21/IMO/3557

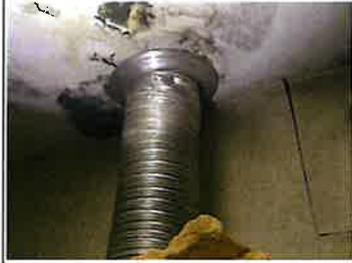
Points de contrôle ⁽³⁾ (selon la norme)	Anomalies observées (A1 ⁽⁴⁾ , A2 ⁽⁵⁾ , DGI ⁽⁶⁾ , 32c ⁽⁷⁾)	Libellé des anomalies et recommandations	Photos
C.24 - 29d4 Appareil raccordé - Etat du conduit de raccordement	A2	Le conduit de raccordement présente une usure avancée, et/ou des déformations. (Chaudière CHAFFOTEUX & MAURY) Remarques : (Buanderie dépendance) Présence d'un conduit de raccordement présentant une usure avancée ou des déformations ; Faire intervenir un installateur gaz qualifié afin de remplacer le conduit (en partie ou dans son intégralité) Risque(s) constaté(s) : Risque d'intoxication à cause de l'absence totale ou partielle d'évacuation des produits de combustion

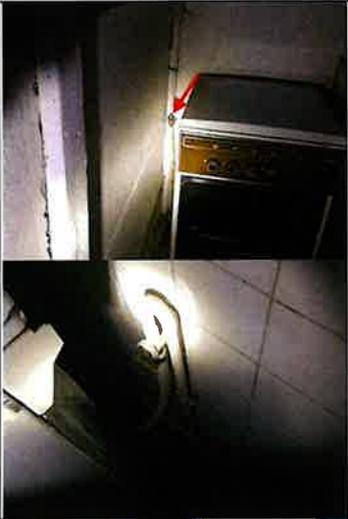
Points de contrôle ⁽³⁾ (selon la norme)	Anomalies observées (A1 ⁽⁴⁾ , A2 ⁽⁵⁾ , DGI ⁽⁶⁾ , 32c ⁽⁷⁾)	Libellé des anomalies et recommandations	Photos
C.7 - 8c Robinet de commande d'appareil	DGI	<p>Au moins un robinet de commande d'un appareil alimenté en gaz de réseau est muni d'un about porte caoutchouc non démontable (Cuisinière)</p> <p>Remarques : (Cuisine dépendance) Le matériel n'est pas autorisé ; Faire intervenir un installateur gaz qualifié afin de remplacer le matériel existant par du matériel autorisé Risque(s) constaté(s) : Dégagement de gaz et donc un risque d'explosion</p>

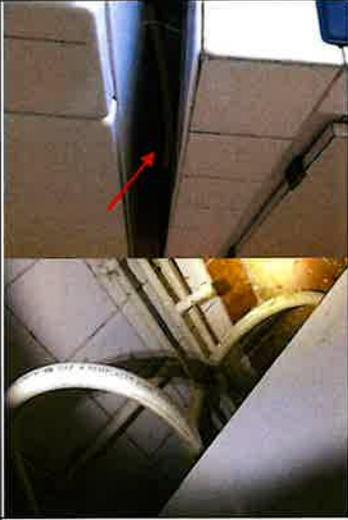
C.10 - 14 Raccordement en gaz des appareils par tuyaux non rigides	A1	<p>La date limite d'utilisation du tuyau d'alimentation n'est pas lisible ou est dépassée. (Cuisinière)</p> <p>Remarques : (Maison du fond)</p>

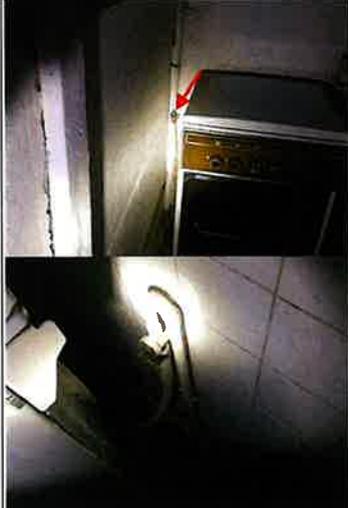
C.15 - 20.1 Ventilation du local - Sortie d'air	A1	<p>Le local équipé ou prévu pour un appareil d'utilisation n'est pas pourvu de sortie d'air. (Cuisinière)</p>

C.7 - 8c Robinet de commande d'appareil	DGI	<p>Au moins un robinet de commande d'un appareil alimenté en gaz de réseau est muni d'un about porte caoutchouc non démontable (Cuisinière)</p> <p>Remarques : (Abris de jardin) Risque(s) constaté(s) : Dégagement de gaz et donc un risque d'explosion</p>

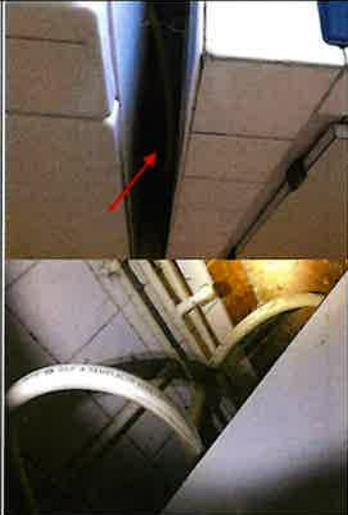
Points de contrôle ⁽³⁾ (selon la norme)	Anomalies observées (A1 ⁽⁴⁾ , A2 ⁽⁵⁾ , DGI ⁽⁶⁾ , 32c ⁽⁷⁾)	Libellé des anomalies et recommandations	Photos
C.10 - 14 Raccordement en gaz des appareils par tuyaux non rigides	A1	La date limite d'utilisation du tuyau d'alimentation n'est pas lisible ou est dépassée. (Dépendance).

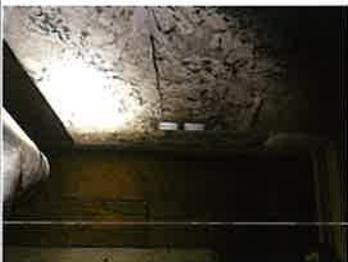
C.14 - 19.1 Ventilation du local - Amenée d'air	A2	19.a1 : le local équipé ou prévu pour un appareil de cuisson seul n'est pas pourvu d'une amenée d'air. (Cuisinière) Risque(s) constaté(s) : Risque d'intoxication au monoxyde de carbone (CO) causée par une mauvaise combustion	
C.15 - 20.1 Ventilation du local - Sortie d'air	A1	Le local équipé ou prévu pour un appareil d'utilisation n'est pas pourvu de sortie d'air. (Cuisinière)	
C.7 - 8b Robinet de commande d'appareil	A2	Remarques : (Cuisine dépendance) L'extrémité du robinet en attente, muni d'un embout annelé non démontable et non obturable, n'est pas obturée ; Faire intervenir un installateur gaz qualifié afin de remplacer le robinet de commande Risque(s) constaté(s) : Dégagement de gaz et donc un risque d'explosion

C.7 - 8a1 Robinet de commande d'appareil	A1	Au moins un robinet de commande d'appareil est absent. (Chaudière e.l.m. leblanc)	
C.14 - 19.2 Ventilation du local - Amenée d'air	A2	La section de l'amenée d'air du local équipé ou prévu pour un appareil d'utilisation est manifestement insuffisante (section d'orifice ou nombre de modules). (Radiateur Auer) Remarques : (Cuisine) Amenée d'air manifestement insuffisante ; Agrandir la grille d'amenée d'air ou faire intervenir un installateur gaz qualifié afin de remplacer l'appareil existant par un appareil étanche Risque(s) constaté(s) : Risque d'intoxication au monoxyde de carbone (CO) causée par une mauvaise combustion

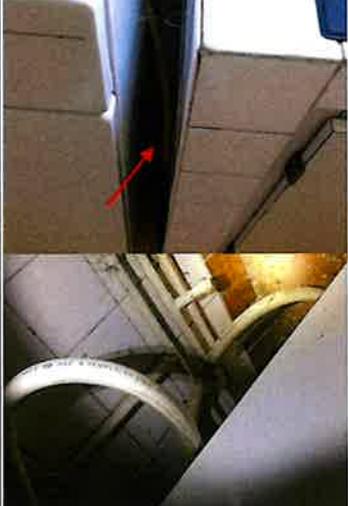
Points de contrôle ⁽³⁾ (selon la norme)	Anomalies observées (A1 ⁽⁴⁾ , A2 ⁽⁵⁾ , DGI ⁽⁶⁾ , 32c ⁽⁷⁾)	Libellé des anomalies et recommandations	Photos
C.10 - 14 Raccordement en gaz des appareils par tuyaux non rigides	A1	<p>La date limite d'utilisation du tuyau d'alimentation n'est pas lisible ou est dépassée. (Cuisinière FAGOR)</p> <p>Remarques : (Cuisine) La date limite d'utilisation du tuyau non rigide est dépassée ; Faire intervenir un installateur gaz qualifié afin de remplacer le tuyau existant par un tuyau neuf</p>

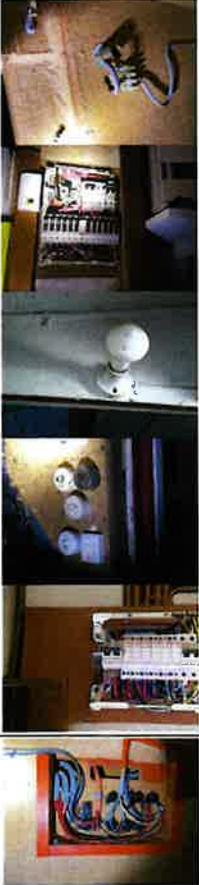
<p>6. Matériels électriques vétustes, inadaptés à l'usage</p>	<p>L'installation comporte au moins un matériel électrique vétuste. Remarques : Présence de matériel électrique vétuste (douilles, interrupteurs, socles de prise...) ; Faire intervenir un électricien qualifié afin de remplacer les matériels électriques vétustes</p> <p>L'installation comporte au moins un matériel électrique inadapté à l'usage. Remarques : Présence de matériel électrique inadapté à l'usage ; Faire intervenir un électricien qualifié afin de remplacer les matériels inadaptés par du matériel autorisé</p>
