# Résumé de l'expertise n° 21/1610/COR

Commune : ..... **35800 SAINT BRIAC**

## Rapport de constat de l'état parasitaire dans les immeubles bâtis et non bâtis et sur les ouvrages

Numéro de dossier : 21/1610/COR  
 Norme méthodologique employée : AFNOR NF P 03-200 – Mai 2016  
 Date du repérage : 15/10/2021  
 Heure d'arrivée : 14 h 00  
 Durée du repérage : 01 h 15

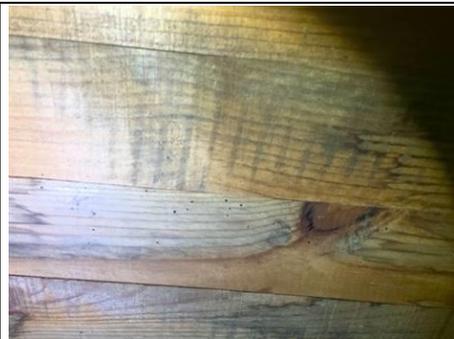
Agents de dégradation	Traces observées	Localisation
Petites vrillettes (Anobium punctatum)	présence de trous de sortie (présence faible)	Rez de chaussée - Cellier

**Photo n° PhTer001**  
 Localisation : Rez de chaussée - Cellier  
 Ouvrage : Solives bois, Lames de plafond bois  
 Parasite : Petites vrillettes (*Anobium punctatum*)  
 Indices : présence de trous de sortie (présence faible)  
 Localisation sur croquis : Petites vrillettes

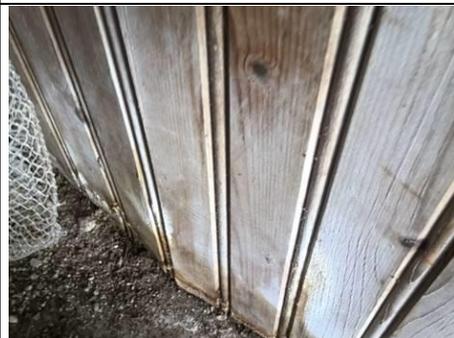
Agents de dégradation	Traces observées	Localisation
Champignon de pourriture fibreuse (ou pourriture blanche) du type Polypore des caves (Donkioporia expansa)	dégradation superficielle du bois (présence faible)	Extérieur - Wc

**Photo n° PhTer002**  
 Localisation : Extérieur - Wc  
 Ouvrage : Bas des parois bois  
 Parasite : Champignon de pourriture fibreuse (ou pourriture blanche) du type Polypore des caves (*Donkioporia expansa*)  
 Indices : dégradation superficielle du bois (présence faible)  
 Localisation sur croquis : Champignon de pourriture fibreuse
