Objet : Envoi des résultats des diagnostics immobiliers

Résumé de l'expertise n° 21/1587/DRO

Adresse : **7 Chemin de la Dame Jouanne**

Commune : **35800 SAINT BRIAC**

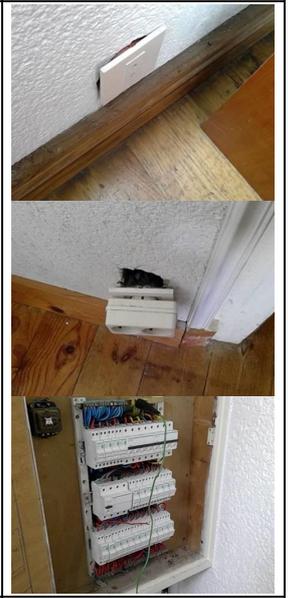
N° Article (1)	Libellé et localisation (*) des anomalies	N° Article (2)	Libellé des mesures compensatoires (3) correctement mises en œuvre	Photos
B7.3 a	<p>L'Enveloppe d'au moins un matériel est manquante ou détériorée. Remarques : Présence de matériel électrique en place dont l'enveloppe présente des détériorations (manque cache plastique du tableau) Prise de courant détériorée ; Faire intervenir un électricien qualifié afin de remplacer les matériels présentant des détériorations (1er étage - Chambre 2, Rez de chaussée - Chambre)</p>

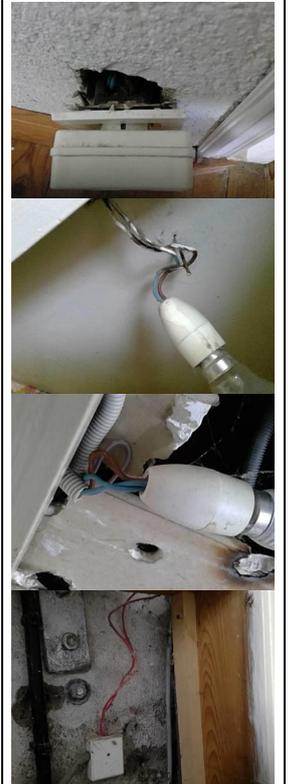
B8.3 e	<p>Au moins un conducteur isolé n'est pas placé sur toute sa longueur dans un conduit, une goulotte ou une plinthe ou une huisserie, en matière isolante ou métallique, jusqu'à sa pénétration dans le matériel électrique qu'il alimente. Remarques : Présence de conducteurs électriques non protégés mécaniquement au mur ; Faire intervenir un électricien qualifié afin d'installer des protections mécanique sur les conducteurs non protégés (1er étage - Entrée, Rez de chaussée - Wc, Rez de chaussée - Cellier, 1er étage - Chambre 2)</p>

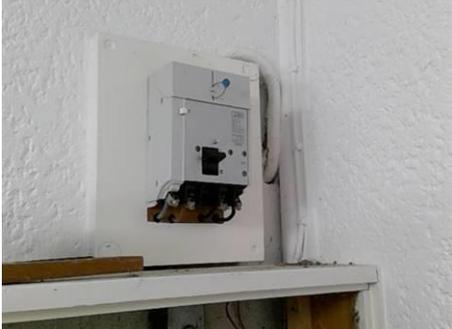
<p>Photo PhEle001 Libellé de l'anomalie : B2.3.1 h Au moins un dispositif de protection différentielle ne fonctionne pas pour son seuil de déclenchement. Remarques : Le dispositif différentiel de protection ne déclenche pas. ; Faire intervenir un électricien qualifié afin de réparer ou de remplacer le DDR (1er étage - Entrée)</p>

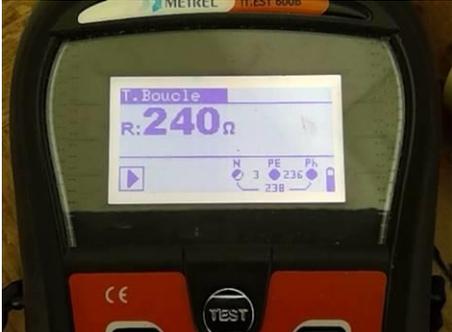
<p>Photo PhEle002 Libellé de l'anomalie : B3.3.1 d La valeur de la résistance de la prise de terre n'est pas adaptée au courant différentiel résiduel (sensibilité) du ou des dispositifs différentiels protégeant l'ensemble de l'installation électrique. Remarques : Valeur de la résistance de la prise de terre inadaptée au(x) dispositif(s) différentiel(s) ; Faire intervenir un électricien qualifié afin d'adapter la prise de terre au(x) dispositif(s) différentiel(s) (1er étage - Entrée)</p>

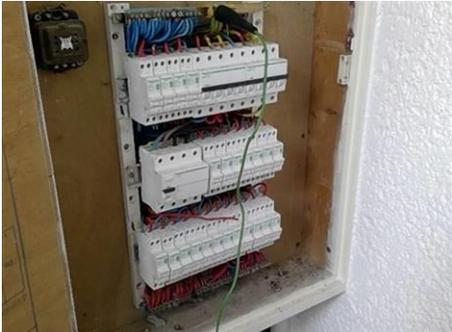
<p>Photo PhEle003 Libellé de l'anomalie : B7.3 a L'Enveloppe d'au moins un matériel est manquante ou détériorée. Remarques : Présence de matériel électrique en place dont l'enveloppe présente des détériorations (manque cache plastique du tableau) Prise de courant détériorée ; Faire intervenir un électricien qualifié afin de remplacer les matériels présentant des détériorations (1er étage - Chambre 2, Rez de chaussée - Chambre)</p>

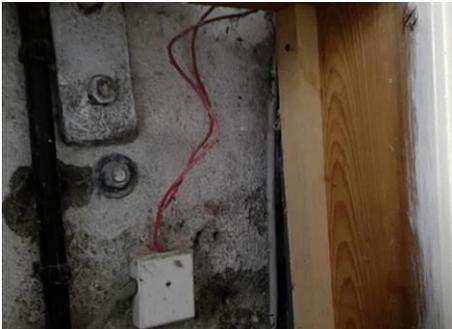
<p>Photo PhEle004 Libellé de l'anomalie : B8.3 e Au moins un conducteur isolé n'est pas placé sur toute sa longueur dans un conduit, une goulotte ou une plinthe ou une huisserie, en matière isolante ou métallique, jusqu'à sa pénétration dans le matériel électrique qu'il alimente. Remarques : Présence de conducteurs électriques non protégés mécaniquement au mur ; Faire intervenir un électricien qualifié afin d'installer des protections mécanique sur les conducteurs non protégés (1er étage - Entrée, Rez de chaussée - Wc, Rez de chaussée - Cellier, 1er étage - Chambre 2)</p>

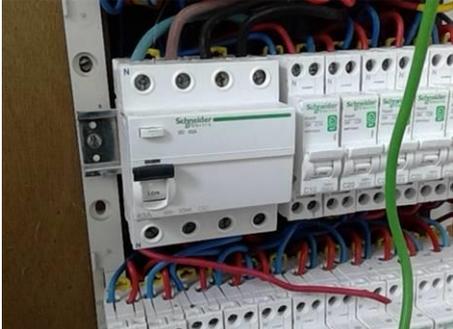
<p>Photo PhEle005 Libellé de l'anomalie : B7.3 e L'installation électrique comporte au moins un dispositif de protection avec une partie active nue sous tension accessible. Remarques : Présence de dispositif de protection de matériel électrique présentant des parties actives nues sous tension ; Faire intervenir un électricien qualifié afin de remplacer les matériels présentant des parties actives nues sous tension (1er étage - Entrée)</p>

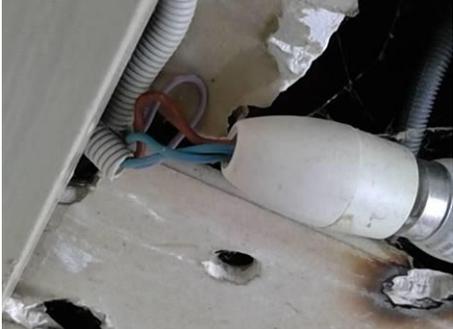
<p>Photo PhEle004 Libellé de l'anomalie : B8.3 e Au moins un conducteur isolé n'est pas placé sur toute sa longueur dans un conduit, une goulotte ou une plinthe ou une huisserie, en matière isolante ou métallique, jusqu'à sa pénétration dans le matériel électrique qu'il alimente. Remarques : Présence de conducteurs électriques non protégés mécaniquement au mur ; Faire intervenir un électricien qualifié afin d'installer des protections mécanique sur les conducteurs non protégés (1er étage - Entrée, Rez de chaussée - Wc, Rez de chaussée - Cellier, 1er étage - Chambre 2)</p>

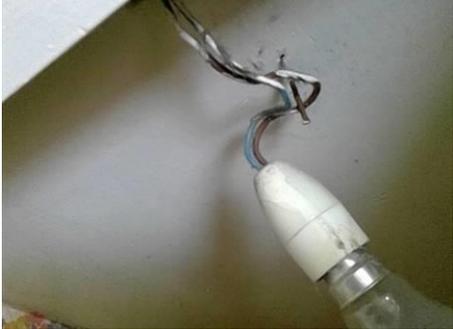
<p>Photo PhEle004 Libellé de l'anomalie : B8.3 e Au moins un conducteur isolé n'est pas placé sur toute sa longueur dans un conduit, une goulotte ou une plinthe ou une huisserie, en matière isolante ou métallique, jusqu'à sa pénétration dans le matériel électrique qu'il alimente. Remarques : Présence de conducteurs électriques non protégés mécaniquement au mur ; Faire intervenir un électricien qualifié afin d'installer des protections mécanique sur les conducteurs non protégés (1er étage - Entrée, Rez de chaussée - Wc, Rez de chaussée - Cellier, 1er étage - Chambre 2)</p>

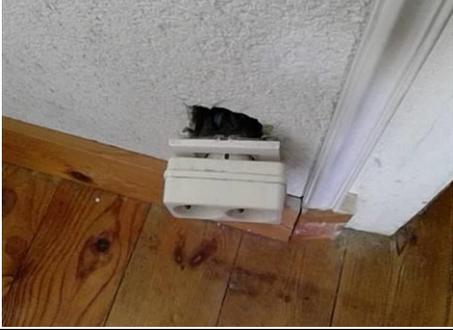
<p>Photo PhEle003 Libellé de l'anomalie : B7.3 a L'Enveloppe d'au moins un matériel est manquante ou détériorée. Remarques : Présence de matériel électrique en place dont l'enveloppe présente des détériorations (manque cache plastique du tableau) Prise de courant détériorée ; Faire intervenir un électricien qualifié afin de remplacer les matériels présentant des détériorations (1er étage - Chambre 2, Rez de chaussée - Chambre)</p>

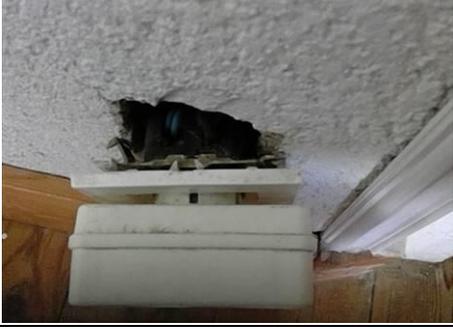
<p>Photo PhEle004 Libellé de l'anomalie : B8.3 e Au moins un conducteur isolé n'est pas placé sur toute sa longueur dans un conduit, une goulotte ou une plinthe ou une huisserie, en matière isolante ou métallique, jusqu'à sa pénétration dans le matériel électrique qu'il alimente. Remarques : Présence de conducteurs électriques non protégés mécaniquement au mur ; Faire intervenir un électricien qualifié afin d'installer des protections mécanique sur les conducteurs non protégés (1er étage - Entrée, Rez de chaussée - Wc, Rez de chaussée - Cellier, 1er étage - Chambre 2)</p>

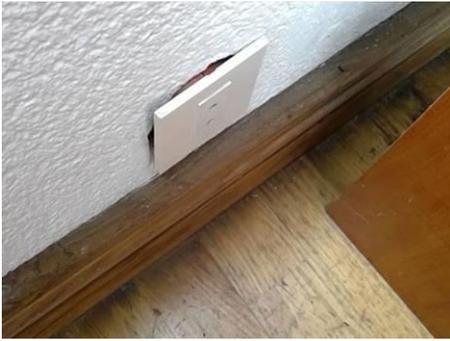
Photo PhEle003

Libellé de l'anomalie : B7.3 a L'Enveloppe d'au moins un matériel est manquante ou détériorée.
