Dossier Technique Immobilier

Numéro de dossier : 202109413 PRONINE
Date du repérage : 07/09/2021

Désignation du ou des bâtiments
<i>Localisation du ou des bâtiments :</i> Département : ... Sarthe Adresse : 19 Rue du Grand Douai Commune : 72500 CHATEAU DU LOIR Section cadastrale AP, Parcelle(s) n° 36, Désignation et situation du ou des lot(s) de copropriété : Ce bien ne fait pas partie d'une copropriété Périmètre de repérage : Ensemble de la propriété

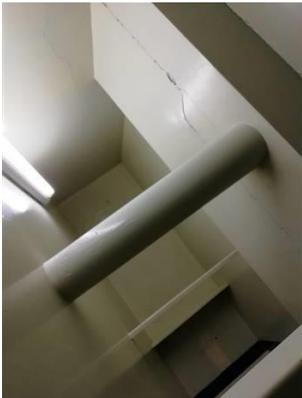
Localisation	Identifiant + Description	Conclusion (justification)	Etat de conservation** et préconisations*	Photo
Rez de chaussée - Wc	Identifiant: M001 Description: Conduits <u>Liste selon annexe.13-9 du CSP: B</u>	Présence d'amiante (sur jugement de l'opérateur)	Matériau non dégradé Résultat EP** Préconisation : Il est recommandé de réaliser une évaluation périodique. Recommandation : Voir les Mesures d'ordre général - Obligations réglementaires

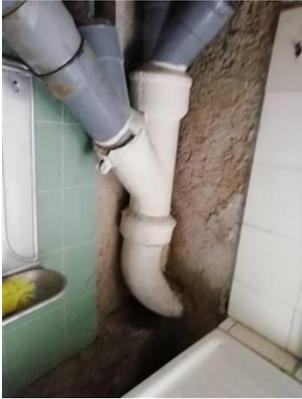
Sous-Sol - Chaufferie	Identifiant: M003 Description: Conduits <u>Liste selon annexe.13-9 du CSP: B</u>	Présence d'amiante (sur jugement de l'opérateur)	Matériau non dégradé Résultat EP** Préconisation : Il est recommandé de réaliser une évaluation périodique. Recommandation : Voir les Mesures d'ordre général - Obligations réglementaires

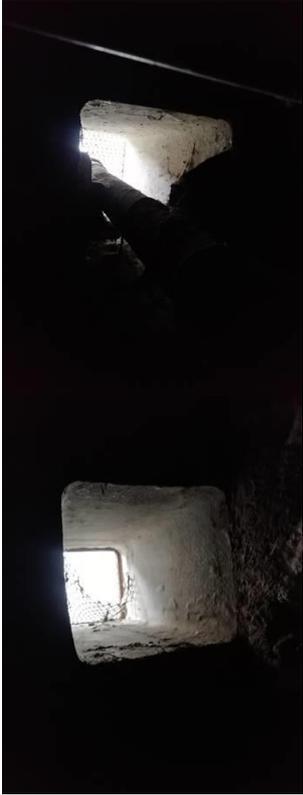
Localisation	Identifiant + Description	Conclusion (justification)	Etat de conservation** et préconisations*	Photo
Sous-Sol - Cave	<p>Identifiant: M006 Description: Conduits Liste selon annexe.13-9 du CSP: B</p>	<p>Présence d'amiante (sur jugement de l'opérateur)</p>	<p>Matériau non dégradé</p> <p>Résultat EP**</p> <p>Préconisation : Il est recommandé de réaliser une évaluation périodique.</p> <p>Recommandation : Voir les Mesures d'ordre général – Obligations réglementaires</p>

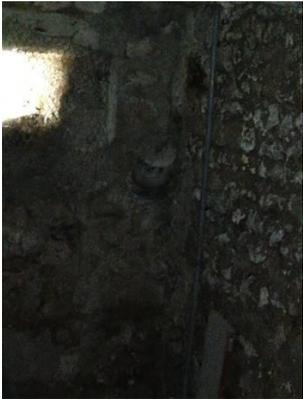
<p>Identifiant: M007 Description: Conduits Liste selon annexe.13-9 du CSP: B</p>	<p>Présence d'amiante (sur jugement de l'opérateur)</p>	<p>Matériau dégradé (étendue ponctuelle)</p> <p>Résultat EP**</p> <p>Préconisation : Il est recommandé de réaliser une évaluation périodique.</p> <p>Recommandation : Voir les Mesures d'ordre général – Obligations réglementaires</p>

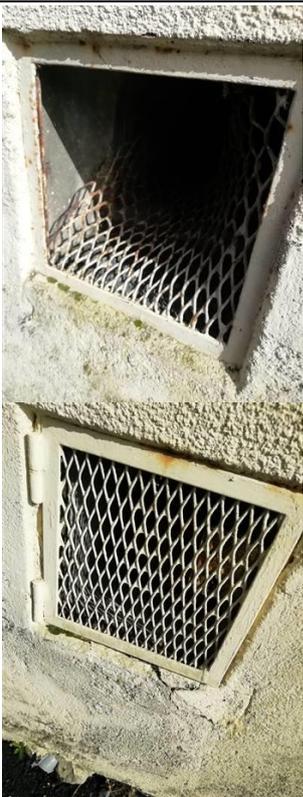
Localisation	Identifiant + Description	Conclusion (justification)	Etat de conservation** et préconisations*	Photo
Parties extérieures	<p>Identifiant: M008 Description: Conduits Liste selon annexe.13-9 du CSP: B</p>	Présence d'amiante (sur jugement de l'opérateur)	<p>Matériau non dégradé</p> <p>Résultat EP**</p> <p>Préconisation : Il est recommandé de réaliser une évaluation périodique.</p> <p>Recommandation : Voir les Mesures d'ordre général – Obligations réglementaires</p>

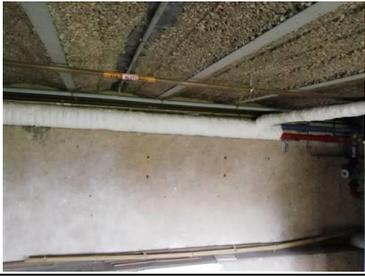
Localisation	Identifiant + Description	Photo
Sous-Sol - Chaufferie	<p>Identifiant: M002-P001 Description: Calorifugeages Liste selon annexe.13-9 du CSP: A</p>

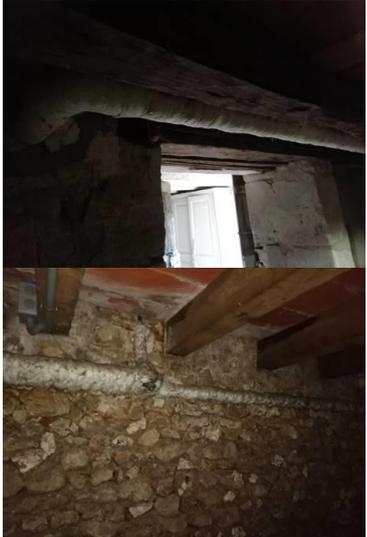
Localisation	Identifiant + Description	Photo
Sous-Sol - Cave	<p><u>Identifiant:</u> M005-P001 <u>Description:</u> Calorifugeages <u>Liste selon annexe.13-9 du CSP:</u> A</p>

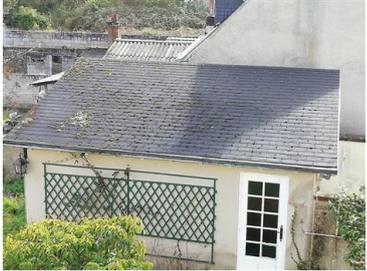
Parties extérieures	<p><u>Identifiant:</u> M009-P002 <u>Description:</u> Bardeaux bitumineux <u>Liste selon annexe.13-9 du CSP:</u> B</p>

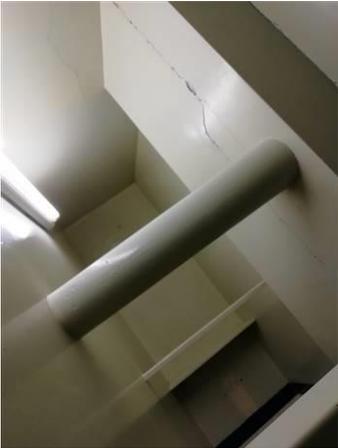
<p>Photo n° PhA001 Localisation : Rez de chaussée - Wc Ouvrage : Conduits de fluides (air, eau, autres fluides) Partie d'ouvrage : Conduits Description : Conduits Localisation sur croquis : M001</p>

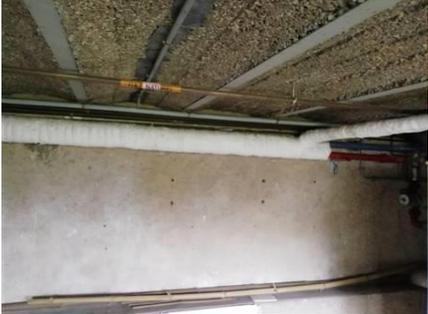
<p>Photo n° PhA002 Localisation : Sous-Sol - Chaufferie Ouvrage : Flocages, Calorifugeages, Faux plafonds Partie d'ouvrage : Calorifugeages Description : Calorifugeages Localisation sur croquis : M002</p>

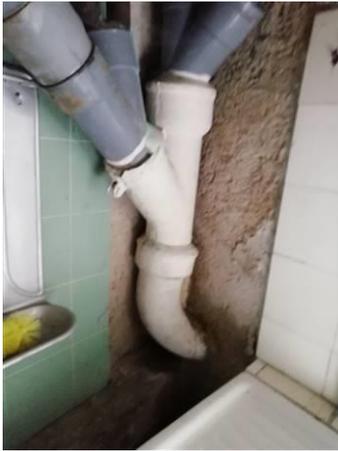
Photo n° PhA003
Localisation : Sous-Sol - Chaufferie
Ouvrage : Conduits de fluides (air, eau, autres fluides)
Partie d'ouvrage : Conduits
Description : Conduits
Localisation sur croquis : M003

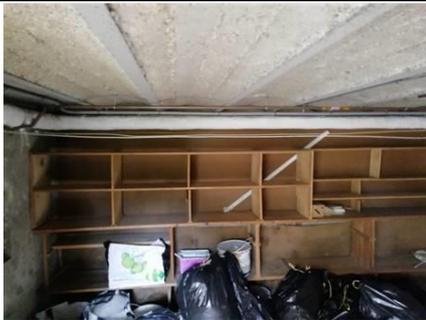
Photo n° PhA004
Localisation : Sous-Sol - Cellier
Ouvrage : Flocages, Calorifugeages, Faux plafonds
Partie d'ouvrage : Calorifugeages
Description : Calorifugeages
Localisation sur croquis : M004

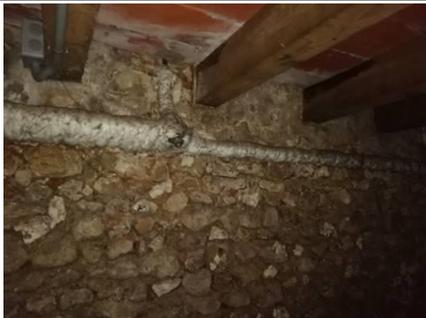
Photo n° PhA005
Localisation : Sous-Sol - Cave
Ouvrage : Flocages, Calorifugeages, Faux plafonds
Partie d'ouvrage : Calorifugeages
Description : Calorifugeages
Localisation sur croquis : M005

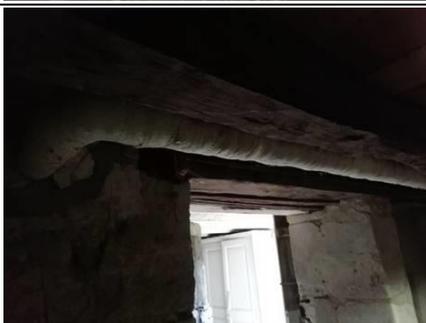
Photo n° PhA005
Localisation : Sous-Sol - Cave
Ouvrage : Flocages, Calorifugeages, Faux plafonds
Partie d'ouvrage : Calorifugeages
Description : Calorifugeages
Localisation sur croquis : M005

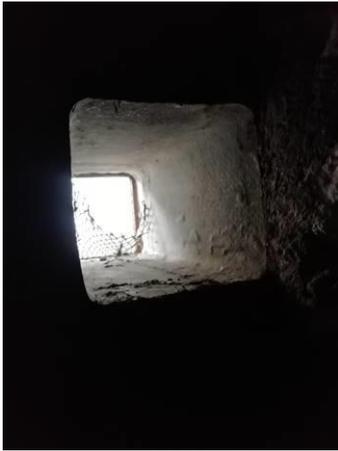
Photo n° PhA006
Localisation : Sous-Sol - Cave
Ouvrage : Conduits de fluides (air, eau, autres fluides)
Partie d'ouvrage : Conduits
Description : Conduits
Localisation sur croquis : M006

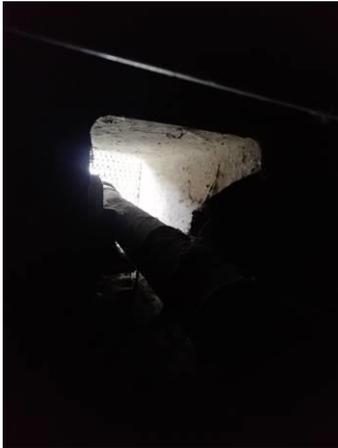
Photo n° PhA006
Localisation : Sous-Sol - Cave
Ouvrage : Conduits de fluides (air, eau, autres fluides)
Partie d'ouvrage : Conduits
Description : Conduits
Localisation sur croquis : M006

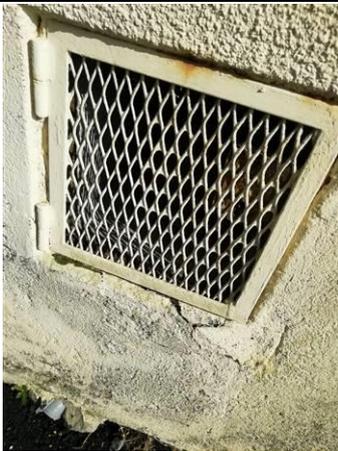
Photo n° PhA008
Localisation : Parties extérieures
Ouvrage : Conduits de fluides (air, eau, autres fluides)
Partie d'ouvrage : Conduits
Description : Conduits
Localisation sur croquis : M008

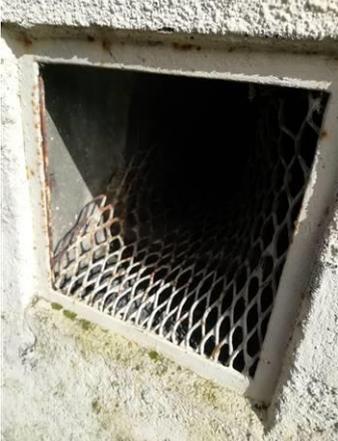
<p>Photo n° PhA008 Localisation : Parties extérieures Ouvrage : Conduits de fluides (air, eau, autres fluides) Partie d'ouvrage : Conduits Description : Conduits Localisation sur croquis : M008</p>

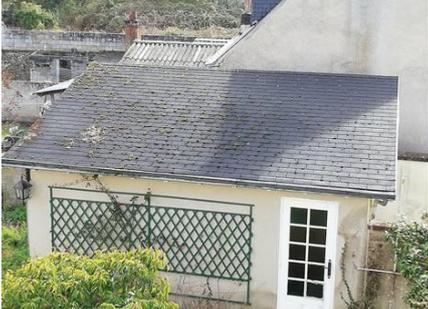
<p>Photo n° PhA009 Localisation : Parties extérieures Ouvrage : Toitures Partie d'ouvrage : Bardeaux bitumineux Description : Bardeaux bitumineux Localisation sur croquis : M009</p>

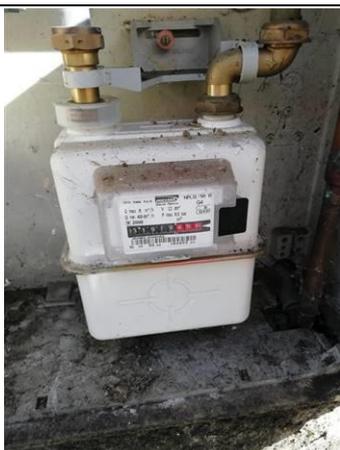
Photo n° PhGaz001
Localisation : Extérieur

Recommandation : Photo du Compteur Gaz
Localisation sur croquis : 01

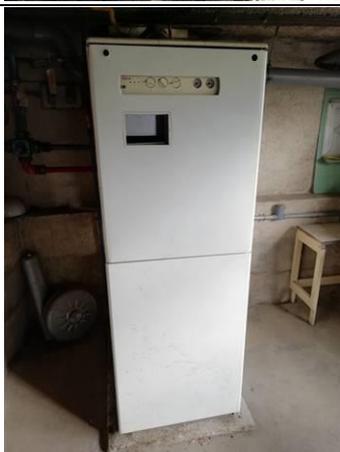
Photo n° PhGaz002
Localisation : Sous-Sol - Chaufferie
Chaudière UNICAL (Type : Raccordé)
Localisation sur croquis : Point002

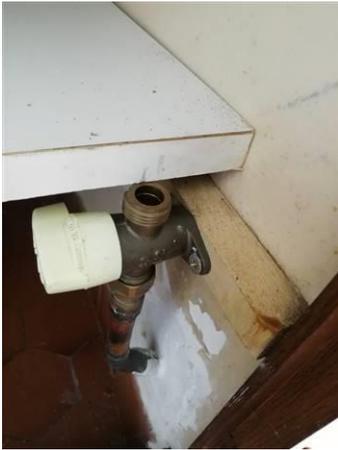
Photo n° PhGaz003
Localisation : Rez de chaussée - Cuisine
Robinet en attente (Type :)
Localisation sur croquis : Point003
