Synthèse Dossier de Diagnostic Technique

Réf. : DIA-VLLO2-2105-034

Adresse du bien : 40 rue Notre Dame, 49290 CHALONNES
SUR LOIRE

Nature du bien : Maison individuelle (T4)

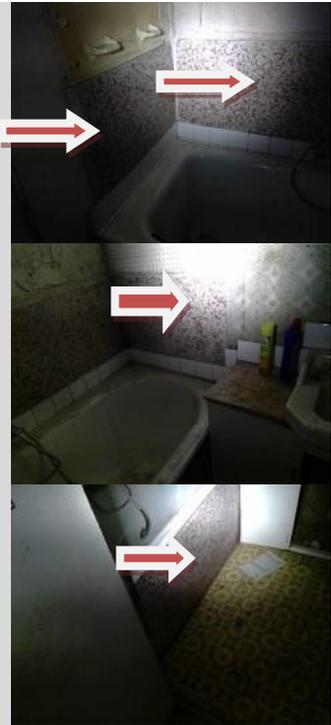
<p>voir repère: R1</p>	Jugement personnel	Présence	Evaluation périodique	Voir ci-dessous.

Pièce ou local (Zone homogène)	Composant de la construction	Description et repérage	Critères ayant permis de conclure	Présence ou absence d'amiante	Résultat de l'évaluation de l'état de conservation	Recommandations en fonction des résultats
Rez de chaussée - Salle de bains (Zone Homogène n°1)	Murs et cloisons « en dur ». [Revêtement dur (amiante-ciment)]

Faire réaliser une « **évaluation périodique** », car le type de matériau ou produit concerné contenant de l'amiante, la nature et l'étendue des dégradations qu'il présente et l'évaluation du risque de dégradation ne conduisent pas à conclure à la nécessité d'une action de protection immédiate sur le matériau ou produit. Cette évaluation périodique consiste à :

- a) Contrôler périodiquement que l'état de dégradation des matériaux et produits concernés ne s'aggrave pas et, le cas échéant, que leur protection demeure en bon état de conservation ;
- b) Rechercher, le cas échéant, les causes de dégradation et prendre les mesures appropriées pour les supprimer.

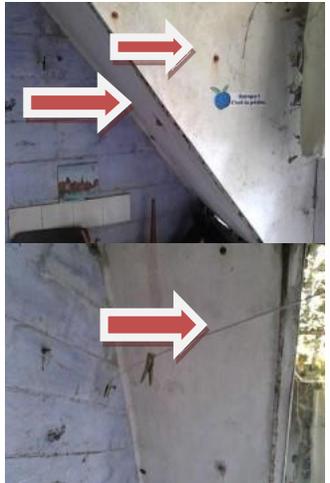
<p>voir repère: R2</p>	<p>Jugement personnel</p>	<p>Présence</p>	<p>Evaluation périodique</p>	<p>Voir ci-dessous.</p>
<p>1er étage - Chambre 1 (Zone Homogène n°3)</p>	<p>Conduits de fluides [air, eau, autres fluides...]. [Conduit]</p>

<p>Rez de chaussée - Cellier (Zone Homogène n°2)</p>	<p>Murs et cloisons « en dur ». [Revêtement dur [amiante-ciment]]</p>

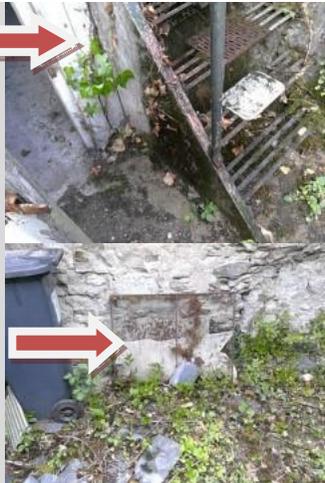
<p>voir repère: R4</p>	<p>Jugement personnel</p>	<p>Présence</p>	<p>Evaluation périodique</p>	<p>Voir ci-dessous.</p>
<p>1er étage - Balcon (Zone Homogène n°5)</p>	<p>Conduits de fluides (air, eau, autres fluides...). [Conduit]</p>

<p>Extérieur - Cour (Zone Homogène n°4)</p>	<p>Bardages et façades légères. [Pal [composites]]</p>

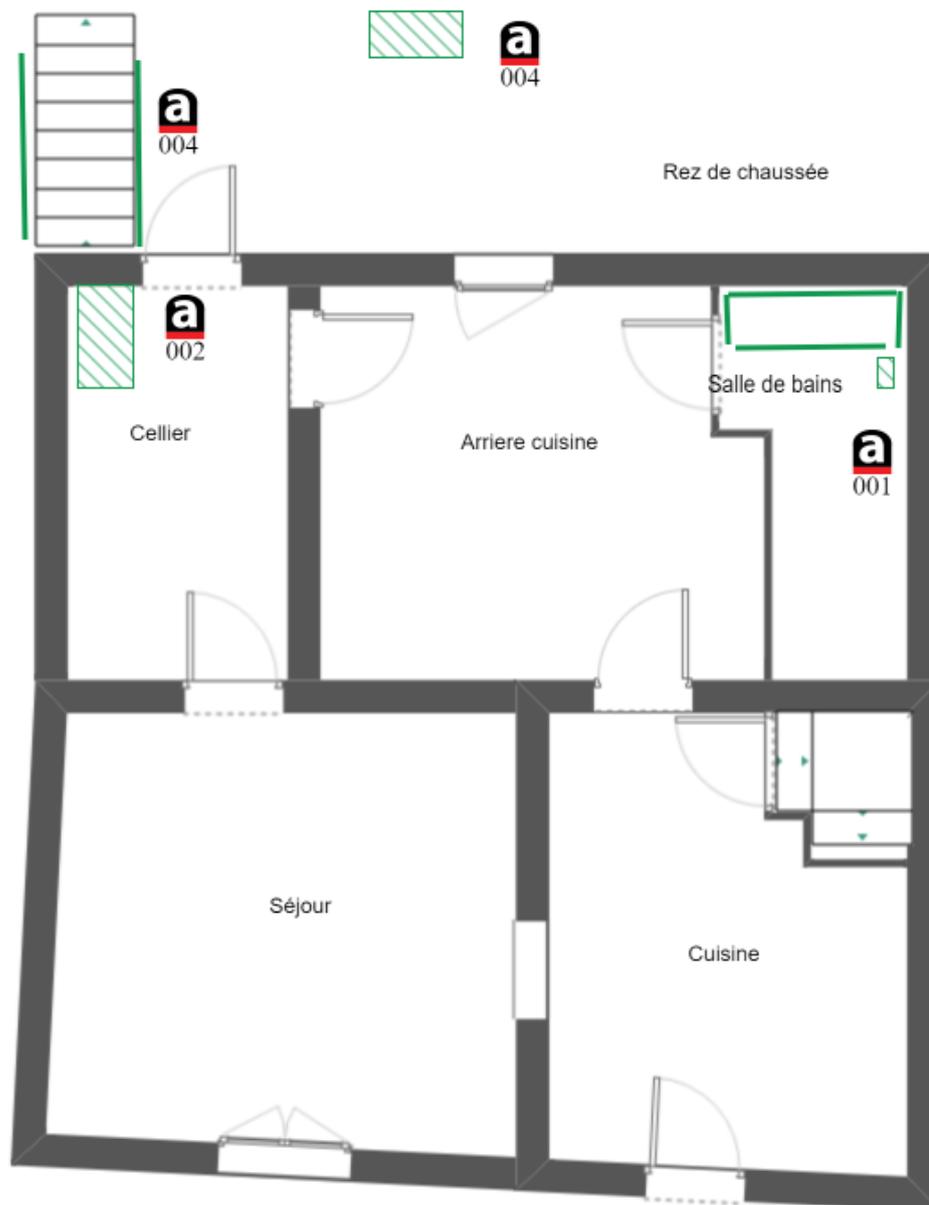
Réf : DIA-VLL02-2105-034	Planche 1		Planche de repérage technique
40 rue Notre Dame, 49290 CHALONNES SUR LOIRE	Indice A	Auteur : Monsieur Jean-Christophe HARDOUIN	Bat. A du plan de masse

Croquis permettant de localiser les prélèvements et les matériaux ou produits contenant de l'amiante

— Présence d'amiante
 Présence d'amiante
 Présence d'amiante

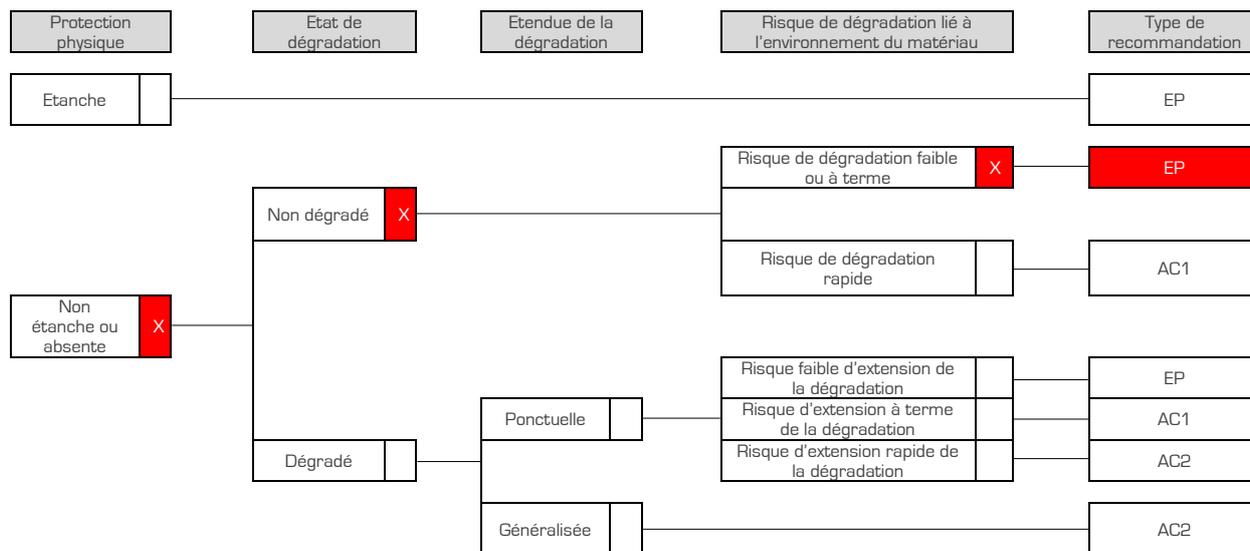
Rez de chaussée - Salle de bains : Revêtement dur (amiante-ciment)

Conclusion	Evaluation périodique
N° de dossier	DIA-VLL02-2105-034
Date de l'évaluation	25/05/2021
Bâtiment	Sans objet
Local ou zone homogène	Rez de chaussée - Salle de bains, zone homogène numéro 1
Destination déclarée du local	Habitation

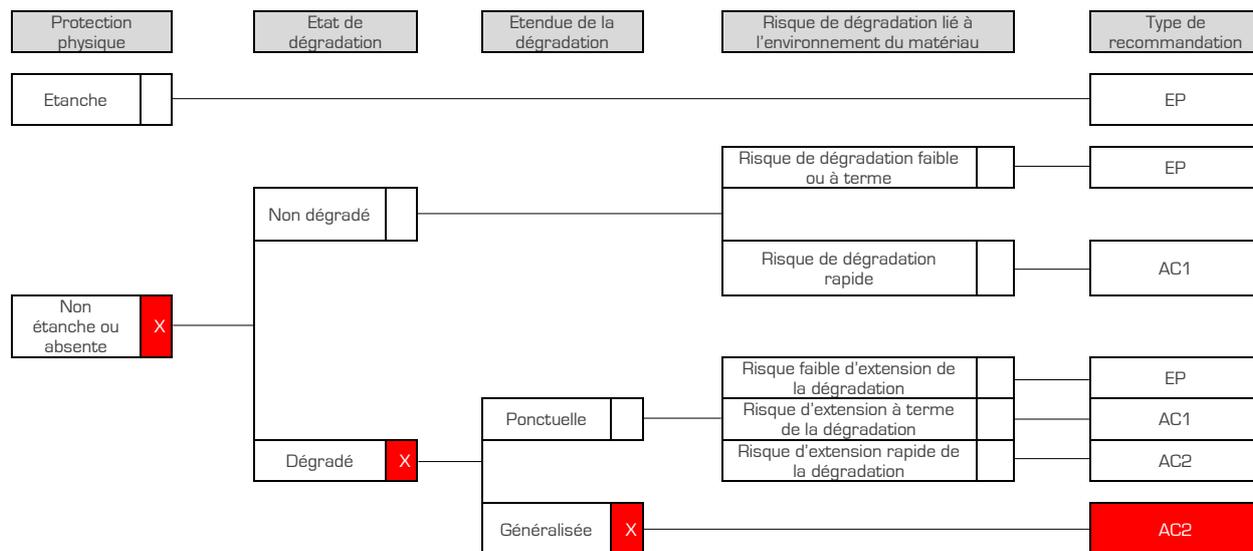
Sous-sol - Cave 1 : Conduit

Conclusion Action corrective de second niveau

Mettre en œuvre une « **action corrective de second niveau** », qui concerne l'ensemble de la zone homogène, de telle sorte que le matériau ou produit ne soit plus soumis à aucune agression ni dégradation. Cette action corrective de second niveau consiste à :

- a) *Prendre, tant que les mesures mentionnées au c) n'ont pas été mises en place, les mesures conservatoires appropriées pour limiter le risque de dégradation et la dispersion des fibres d'amiante. Cela peut consister à adapter, voire condamner l'usage des locaux concernés afin d'éviter toute exposition et toute dégradation du matériau ou produit contenant de l'amiante. Durant les mesures conservatoires, et afin de vérifier que celles-ci sont adaptées, une mesure d'empoussièrement est réalisée, conformément aux dispositions du code de la santé publique ;*

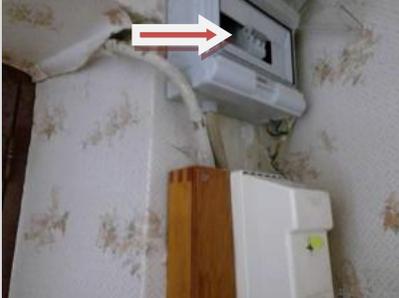
<p>Prise de terre et installation de mise à la terre</p>	<p>Mise à la terre de chaque circuit, dont les matériels spécifiques</p>	<p>Conduits métalliques dans la cuisine</p>

<p>Un(des) conduit(s) métallique(s) en montage apparent ou encastré, comportant des conducteurs, n'est (ne sont) pas relié(s) à la terre. Un conducteur est un fil électrique. Pour la sécurité des occupants, ces conduits métalliques doivent être reliés à la terre.</p>	<p>2</p>
<p>Prise de terre et installation de mise à la terre</p>	<p>Mesures compensatoires : protection par dispositif à courant différentiel-résiduel à haute sensibilité 30mA</p>	<p>Absence d'un interrupteur différentiel haute sensibilité 30mA</p>	<p>Alors que, dans les locaux autres que ceux contenant une baignoire ou une douche, un conduit métallique en montage apparent ou encastré et contenant des conducteurs n'est pas relié à la terre, la mesure compensatoire suivante n'est pas correctement mise en œuvre : protection du (des) circuit(s) concerné(s) ou l'ensemble de l'installation électrique par un(des) dispositif(s) différentiel(s) à haute sensibilité ≤ 30 mA. Une mesure compensatoire est une mesure qui permet de limiter un risque de choc électrique lorsque les règles fondamentales de sécurité ne peuvent s'appliquer pleinement pour des raisons soit économiques, soit techniques, soit administratives. Techniquement, elle ne peut être une solution pérenne.</p>	<p>2</p>

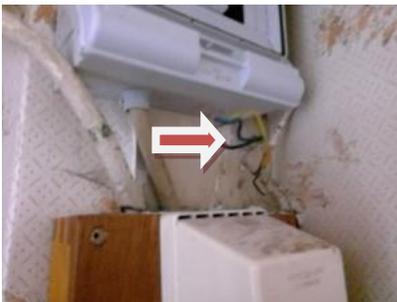
<p>Protection mécanique des conducteurs</p>	<p>Caractéristiques techniques</p>	<p>Conducteur non protégé dans la chambre 3, la cuisine</p>

<p>Un(des) conducteur(s) nu(s) et/ou une(des) partie(s) accessible(s) est(sont) alimenté(s) sous une tension > 25 V a.c. ou > 60 V d.c. ou est(sont) alimenté(s) par une source autre que TBTS.</p> <p>Des dispositifs de protection doivent être installés si des conducteurs électriques nus doivent rester accessibles.</p>	<p>5</p>

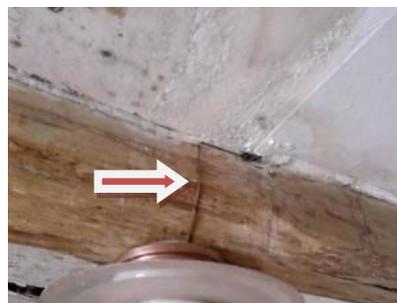
<p>Matériels électriques vétustes, inadaptés à l'usage</p>	<p>Absence de matériel vétuste</p>	<p>Interrupteur et prise à fusible dans la chambre 3, le séjour, l'arrière cuisine, la chambre 2</p>	<p>L'installation comporte du matériel électrique vétuste. Le matériel électrique ne doit pas être vétuste, en raison de l'usure, du vieillissement de leurs constituants, ...</p>	<p>6</p>
--	------------------------------------	--	--	----------

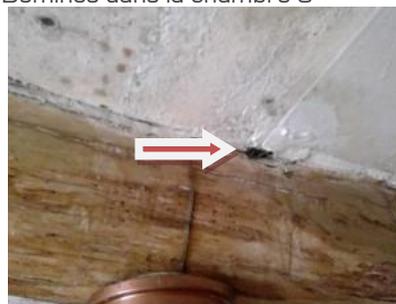
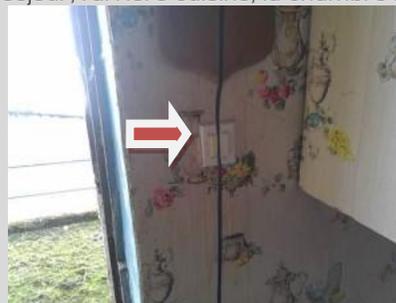
Dominos dans la chambre 3

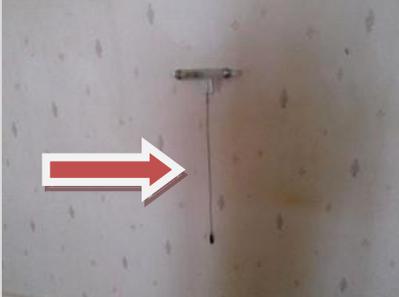
<p>Interrupteur pied de lit dans la chambre 1</p>

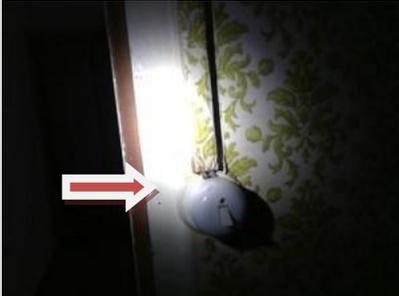
<p>Conducteurs en tissus dans la maison</p>

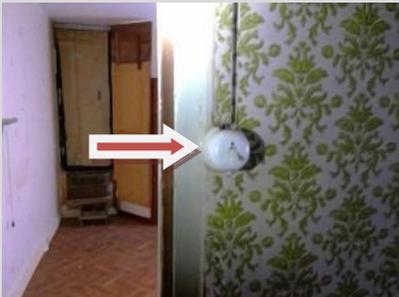
<p>Interrupteur à bascules dans le bureau, la chambre 2</p>

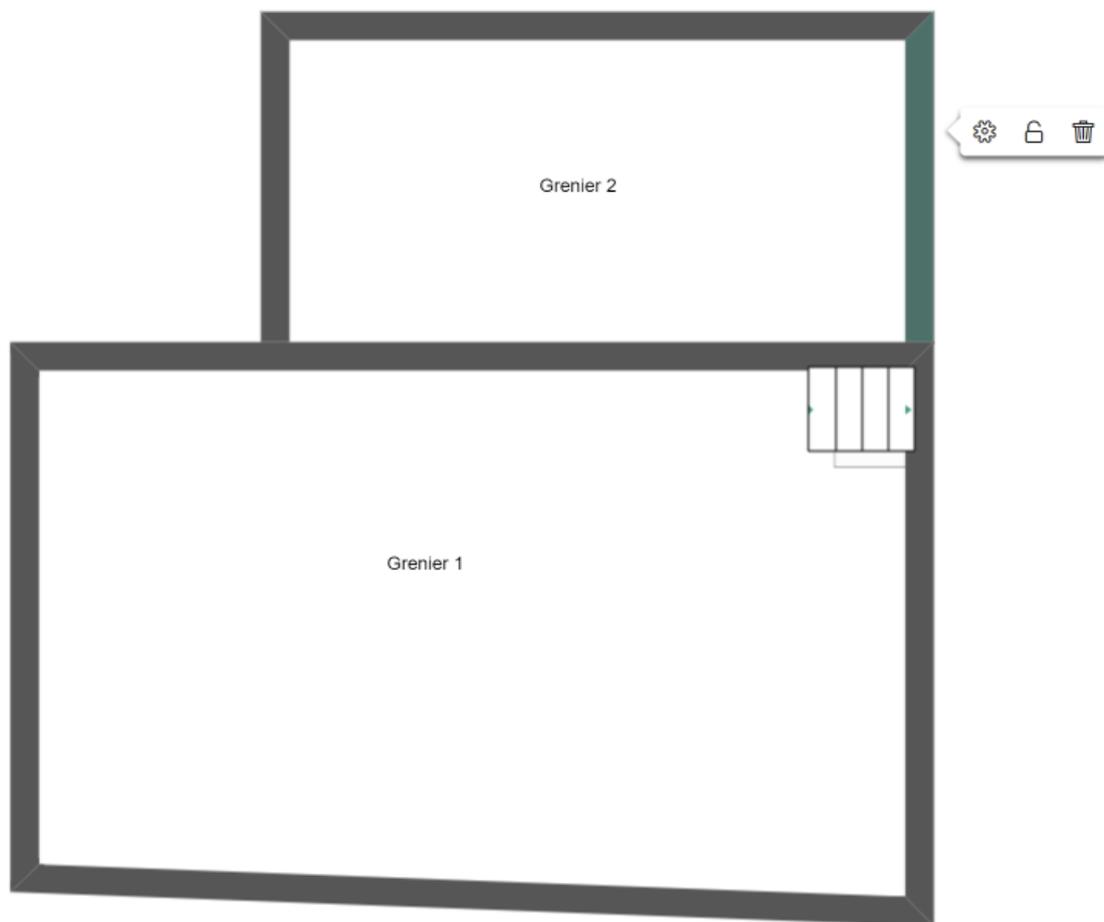
2ème étage

Réf : DIA-VLL02-2105-034	Titre		Planche de repérage technique
40 rue Notre Dame, 49290 CHALONNES SUR LOIRE	Indice A	Auteur : Monsieur Jean-Christophe HARDOUIN	Bat. A du plan de masse
