Synthèse Dossier de Diagnostic Technique

Réf. : DIA-VLLO4-2111-015

Adresse du bien : 1 rue de la Vendée (Bourgneuf en Mauges), 49290 MAUGES SUR LOIRE

Nature du bien : Maison individuelle (T3)

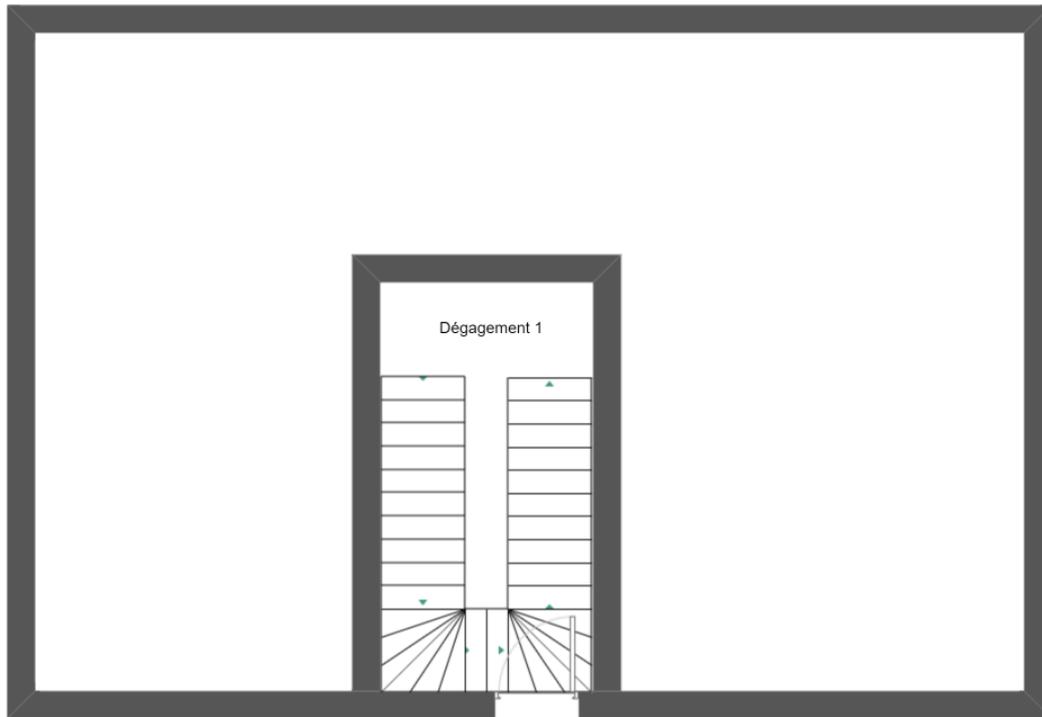
Rez de chaussée

Croquis permettant de localiser les prélèvements et les matériaux ou produits contenant de l'amiante

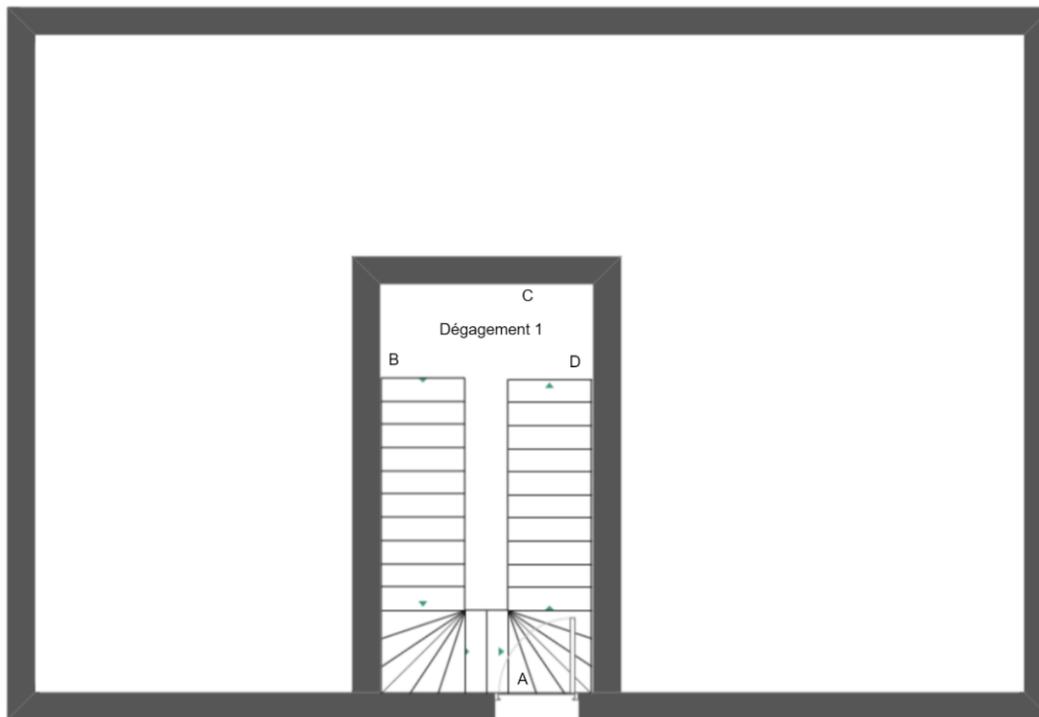
Rez de chaussée

Schéma du constat de risque d'exposition au plomb

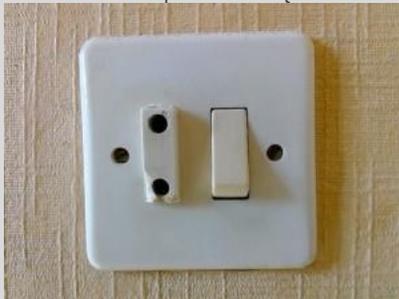
Un(des) socle(s) de prise(s) de courant ne comporte(nt) pas de broche de terre. La broche de terre doit être un élément métallique situé sur chaque prise électrique. La mise en place d'une mesure compensatoire a été vérifiée par l'opérateur ainsi que son efficacité. Elle ne peut pas être une solution pérenne.	2

Nous vous conseillons de supprimer les anomalies identifiées en consultant dans les meilleurs délais un électricien qualifié.

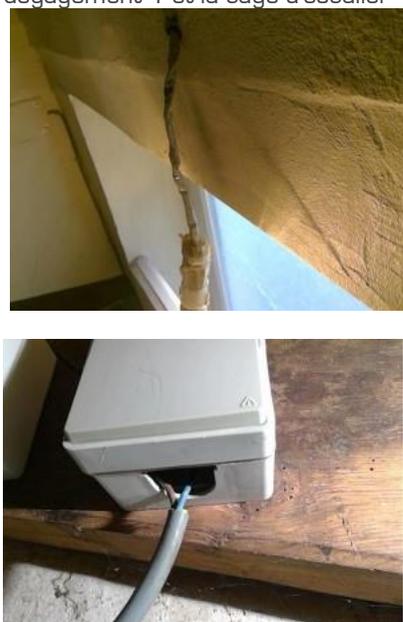
<p>Matériels présentant des risques de contact direct avec des éléments sous tension</p>	<p>Matériels présentant des risques de contact directs : fixations Matériels présentant des risques de contact directs : état mécanique du matériel</p>	<p>Conducteurs non protégés dans le placard du dégagement 1 et la cage d'escalier</p>

<p>Un(des) conducteur(s) isolé(s) n'est(ne sont) pas placé(s) sur toute sa(leurs) longueur dans un conduit, une goulotte, une plinthe ou une huisserie, en matière isolante ou métallique, jusqu'à sa pénétration dans le matériel électrique qu'il alimente. Tous les fils électriques doivent être totalement inaccessibles.</p>	<p>5</p>
<p>Autres vérifications recommandées (informatives)</p>	<p>Socles de prise de courant : type obturateur</p>		<p>Au moins un socle de prise de courant n'est pas de type à obturateur.</p>	<p>IC</p>
<p>Autres vérifications recommandées (informatives)</p>	<p>Socles de prise de courant : type à puits</p>		<p>Au moins un socle de prise de courant ne possède pas un puit de 15 mm</p>	<p>IC</p>
