Nom et prénom : ... **M. et Mme BROIS Rémy et Christine**  
 Adresse : ..... **298 Rue des Jonquilles**  
**16600 RUELLE SUR TOUVRE**

Adresse : ..... **20 Rue Saint-Martin**  
 Commune : ..... **49100 ANGERS**  
 Périmètre de repérage:

Type :	<b>Appartement</b>	Bâtiment :		Références parcelles :	<b>95</b>
Lots principaux :		Étage :	<b>3</b>	Références cadastrales :	<b>DE</b>
Lots secondaires :		Porte :			
Date de diagnostics :	<b>07/07/2022</b>	Accompagnateur :	<b>Sans accompagnateur</b>	Opérateur :	<b>BODET stéphane</b>
Date d'émission :	<b>07/07/2022</b>

## Conclusion

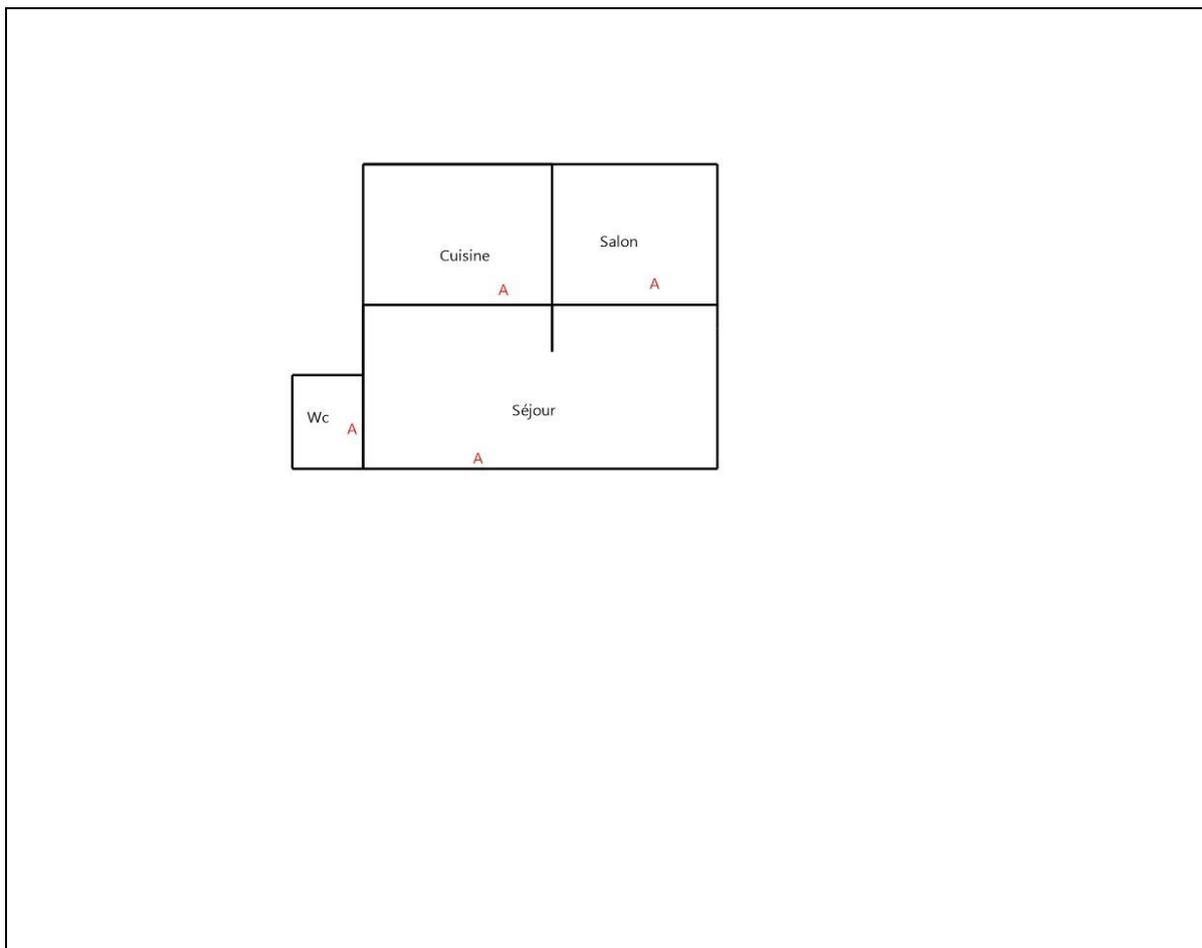
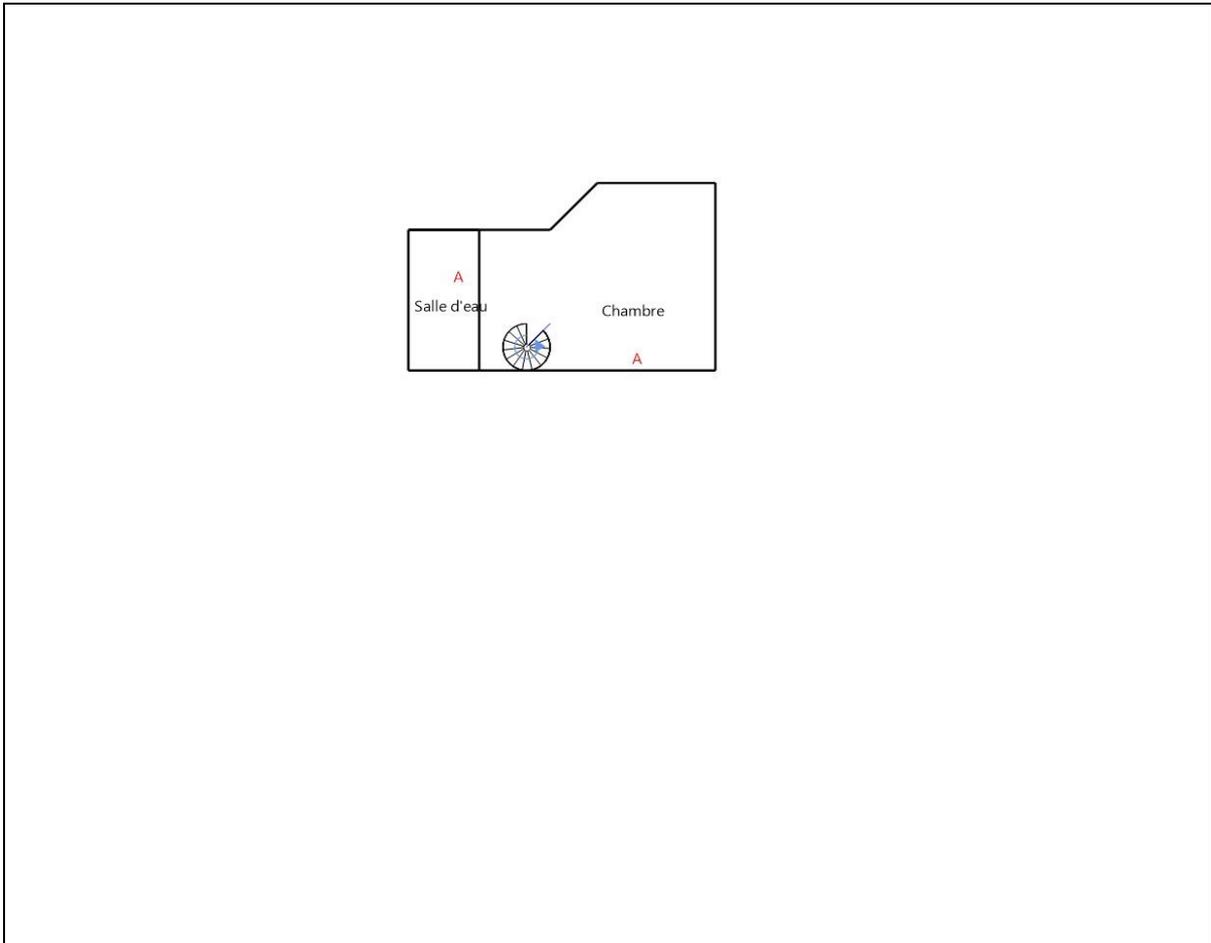
Localisation des mesures sur croquis de repérage

**Du fait de la présence de revêtements contenant du plomb au-delà des seuils en vigueur et de la nature des dégradations constatées (non dégradé, non visible, état d'usage) sur certaines unités de diagnostic, le propriétaire doit veiller à l'entretien des**

revêtements recouvrant les unités de diagnostic de classe 1 et 2, afin d'éviter leur dégradation future.

Dans le cadre de la mission, il a été repéré des unités de diagnostics de classe 1 et/ou 2. Par conséquent, le propriétaire doit veiller à l'entretien des revêtements recouvrant les unités de diagnostics de classe 1 et 2, afin d'éviter leur dégradation future.

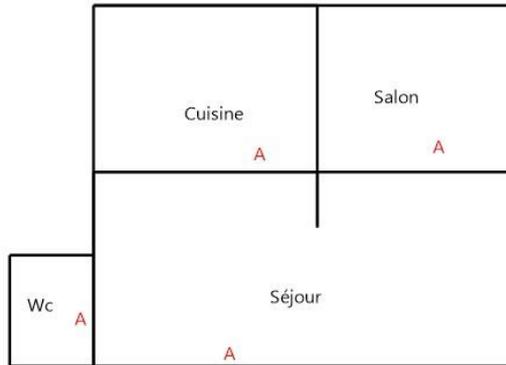
7.1 - Annexe - Schéma de repérage

<b>Diagnostic Amiante: ABSENCE</b> Dans le cadre de la mission, il n'a pas été repéré de matériaux et produits susceptibles de contenir de l'amiante.
