Résumé de l'expertise n° 220199-34

Adresse : **48 rue de Ludes**

Commune : **51100 REIMS**

DPE Diagnostic de performance énergétique (logement)

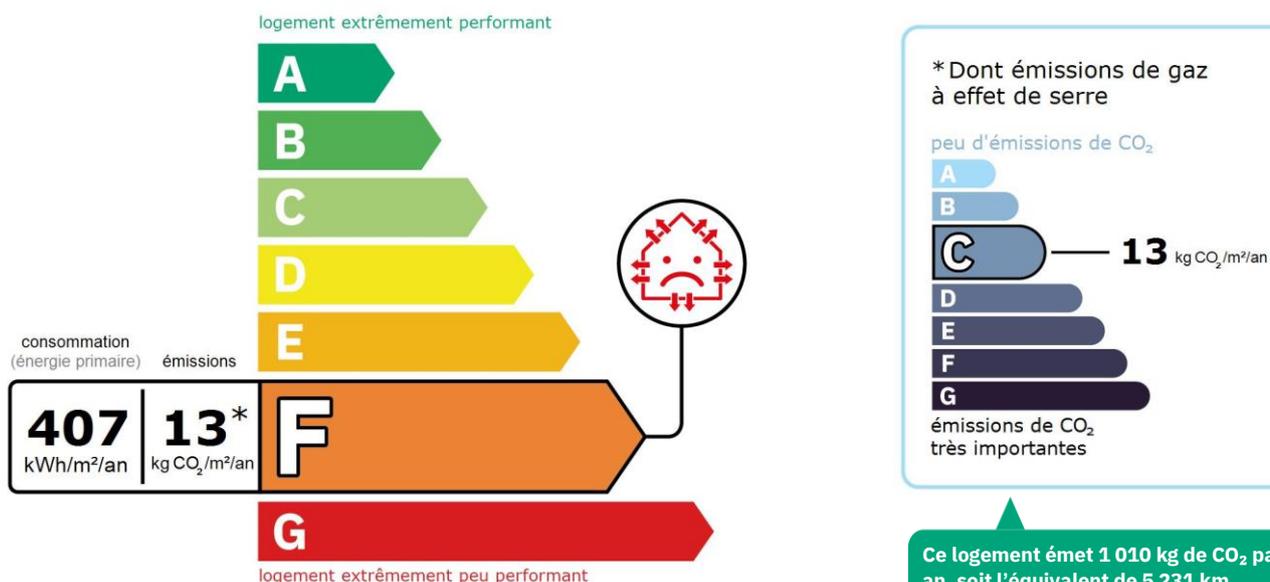
Performance énergétique et climatique

Le niveau de consommation énergétique dépend de l'isolation du logement et de la performance des équipements.
Pour l'améliorer, voir pages 4 à 6

Ce logement émet **1 010 kg de CO₂ par an**, soit l'équivalent de **5 231 km parcourus en voiture**.
Le niveau d'émissions dépend principalement des types d'énergies utilisées (bois, électricité, gaz, fioul, etc.)

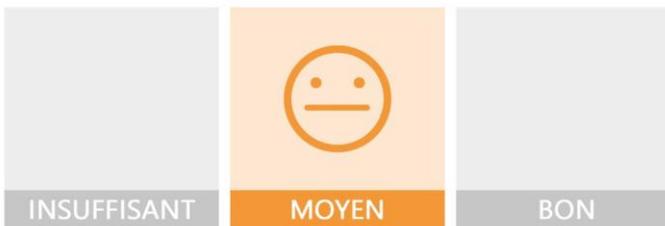
Confort d'été (hors climatisation)*

Les caractéristiques de votre logement améliorant le confort d'été :

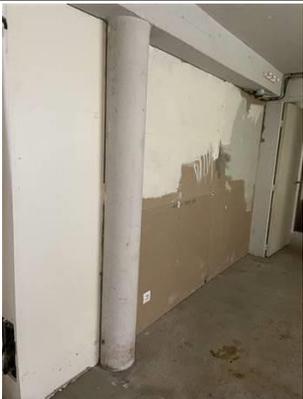
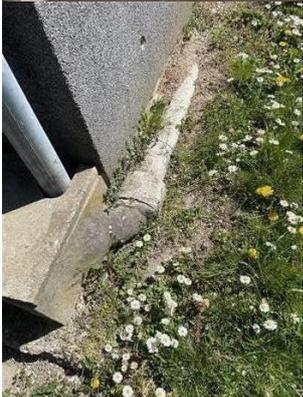
Localisation	Identifiant + Description	Conclusion (justification)	Etat de conservation** et préconisations*	Photo
R-1 - Garage; Parties extérieures	<p>Identifiant: M001 Description: Conduits Composant de la construction: Conduits de fluides (air, eau, autres fluides) Partie à sonder: Conduits Liste selon annexe.13-9 du CSP: B</p>	Présence d'amiante (Sur connaissance de l'opérateur)	<p>Matériau non dégradé</p> <p>Résultat EP**</p> <p>Préconisation : Il est recommandé de réaliser une évaluation périodique.</p>

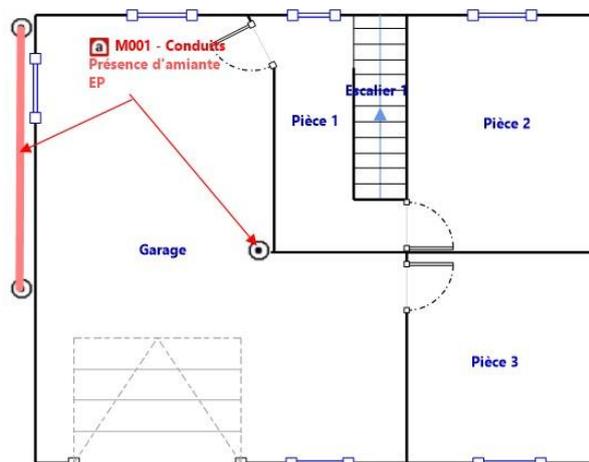
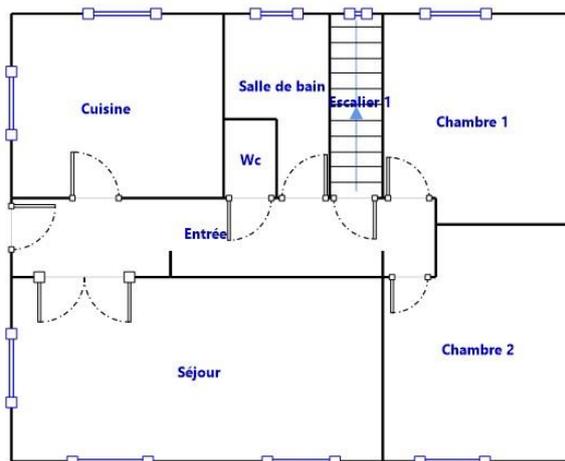
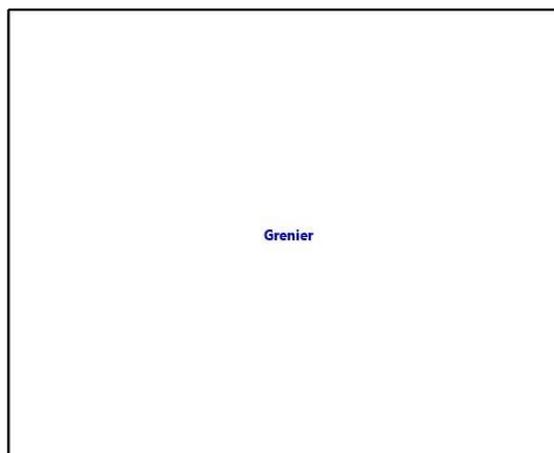
7.1 - Annexe - Schéma de repérage

Planche (croquis) de repérage technique effectué par le cabinet : DL EXPERTS, auteur : ALLOUX yann
Dossier n° 220199-34 du 21/04/2022
Adresse du bien : 48 rue de Ludes (Non communiqué) 51100 REIMS

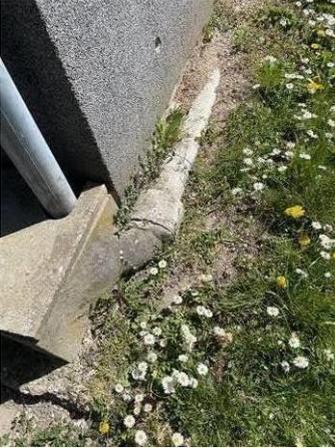
<p>Photo n° PhA001 Localisation : R-1 - Garage; Parties extérieures Ouvrage : Conduits de fluides (air, eau, autres fluides) Partie d'ouvrage : Conduits Description : Conduits</p>

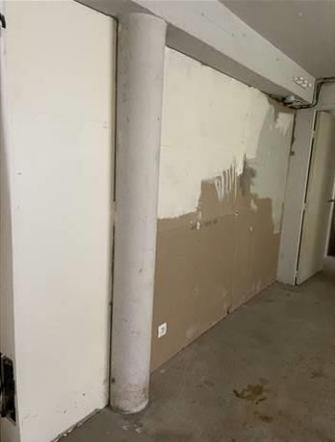
<p>Photo n° PhA001 Localisation : R-1 - Garage; Parties extérieures Ouvrage : Conduits de fluides (air, eau, autres fluides) Partie d'ouvrage : Conduits Description : Conduits</p>

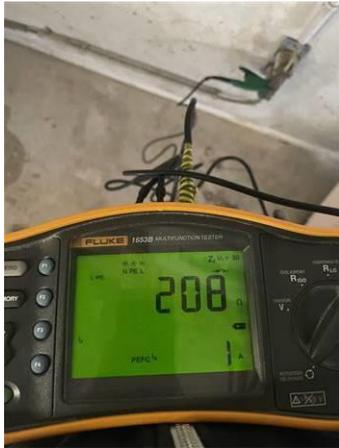
Photo PhEle001

Libellé de l'anomalie : B3.3.1 d La valeur de la résistance de la prise de terre n'est pas adaptée au courant différentiel résiduel (sensibilité) du ou des dispositifs différentiels protégeant l'ensemble de l'installation électrique.

Remarques : Valeur de la résistance de la prise de terre inadaptée au(x) dispositif(s) différentiel(s) ; Faire intervenir un électricien qualifié afin d'adapter la prise de terre au(x) dispositif(s) différentiel

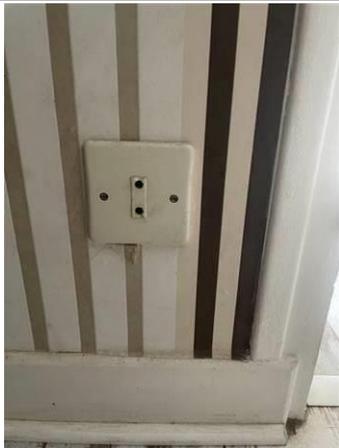
Photo PhEle002

Libellé de l'anomalie : B3.3.6 a1 Au moins un socle de prise de courant ne comporte pas de broche de terre.

Remarques : Présence de circuits électriques non équipés de conducteurs de protection ; Faire intervenir un électricien qualifié afin d'installer des conducteurs de protection sur les circuits qui n'en sont pas équipés

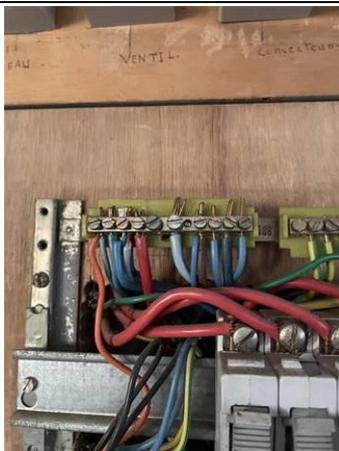
Photo PhEle003

Libellé de l'anomalie : B4.3 c Plusieurs circuits disposent d'un conducteur neutre commun dont les conducteurs ne sont pas correctement protégés contre les surintensités.

Remarques : Présence de conducteur(s) neutre(s) commun(s) à plusieurs circuits avec des conducteurs de phase non regroupés sous la même protection contre les surintensités ; Faire intervenir un électricien qualifié afin de regrouper les conducteurs de phase sous une même protection ou de supprimer le(s) conducteur(s) neutre(s) commun

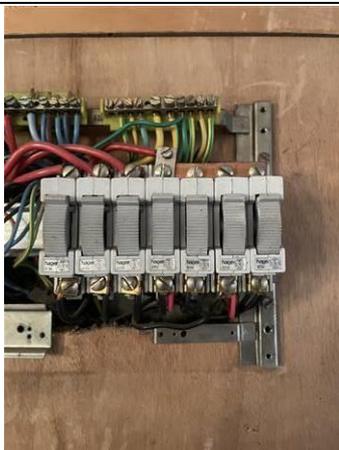
Photo PhEle004

Libellé de l'anomalie : B4.3 e Le courant assigné (calibre) de la protection contre les surcharges et courts-circuits d'au moins un circuit n'est pas adapté à la section des conducteurs correspondants.

Remarques : Présence de protections contre les surintensités inadaptées à la section des conducteurs ; Faire intervenir un électricien qualifié afin d'installer des protections contre les surintensités adaptés aux sections des conducteurs

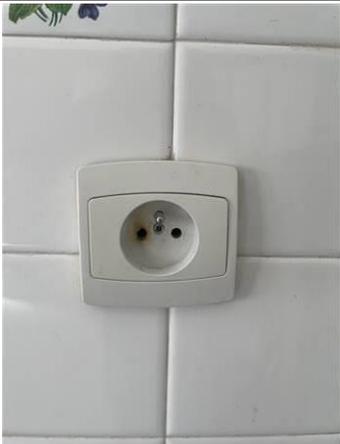
<p>Photo PhEle005 Libellé de l'anomalie : B4.3 h Des conducteurs ou des appareillages présentent des traces d'échauffement. Remarques : Présence d'appareillage présentant des traces d'échauffement ; Faire intervenir un électricien qualifié afin de remplacer les appareils présentant des traces d'échauffement</p>

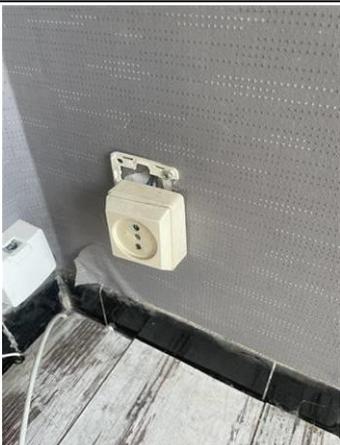
<p>Photo PhEle006 Libellé de l'anomalie : B7.3 a L'Enveloppe d'au moins un matériel est manquante ou détériorée. Remarques : Présence de matériel électrique en place dont l'enveloppe présente des détériorations ; Faire intervenir un électricien qualifié afin de remplacer les matériels présentant des détériorations</p>

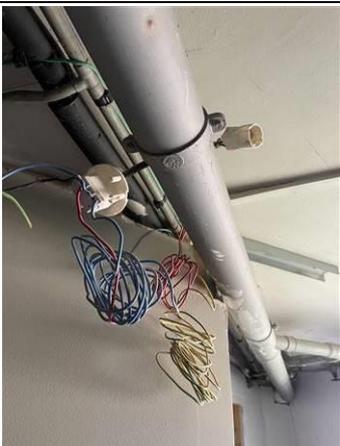
<p>Photo PhEle007 Libellé de l'anomalie : B7.3 d L'installation électrique comporte au moins une connexion avec une partie active nue sous tension accessible. Remarques : Présence de connexion de matériel électrique présentant des parties actives nues sous tension ; Faire intervenir un électricien qualifié afin de remplacer les matériels présentant des parties actives nues sous tension</p>

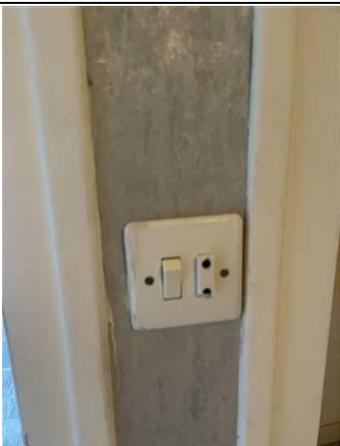
<p>Photo PhEle008 Libellé de l'anomalie : B8.3 a L'installation comporte au moins un matériel électrique vétuste. Remarques : Présence de matériel électrique vétuste (douilles, interrupteurs, socles de prise...) ; Faire intervenir un électricien qualifié afin de remplacer les matériels électriques vétustes</p>

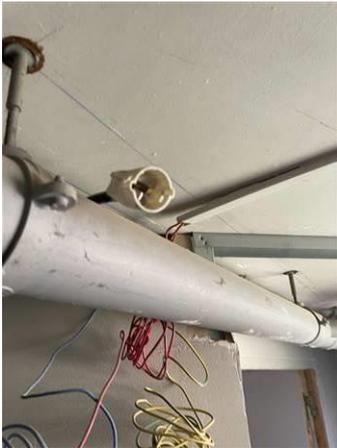
Photo PhEle009

Libellé de l'anomalie : B8.3 b L'installation comporte au moins un matériel électrique inadapté à l'usage.

Remarques : Présence de matériel électrique inadapté à l'usage ; Faire intervenir un électricien qualifié afin de remplacer les matériels inadaptés par du matériel autorisé

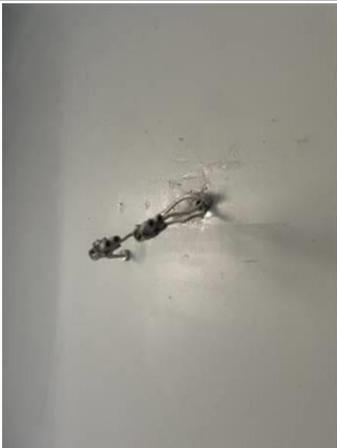
Photo PhEle010

Libellé de l'anomalie : B8.3 e Au moins un conducteur isolé n'est pas placé sur toute sa longueur dans un conduit, une goulotte ou une plinthe ou une huisserie, en matière isolante ou métallique, jusqu'à sa pénétration dans le matériel électrique qu'il alimente.
