Rapport de mission de repérage des matériaux et produits contenant de l'amiante pour l'établissement du constat établi à l'occasion de la vente d'un immeuble bâti

RAPPORT DE REPERAGE *D-0054-1* / AMIANTE
ETABLI EN UN EXEMPLAIRE ORIGINAL LE 27/04/2021

Type de bien :	Maison
Adresse :	1405, Volke Straete 59190 HAZEBROUCK
Partie de bien inspectée :	Totalité du bien
Date de visite :	27/04/2021

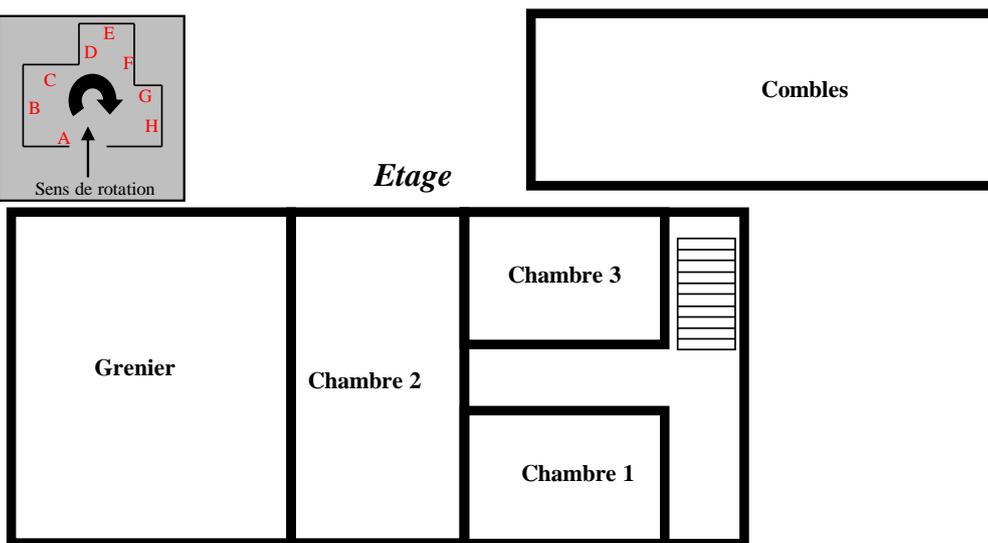
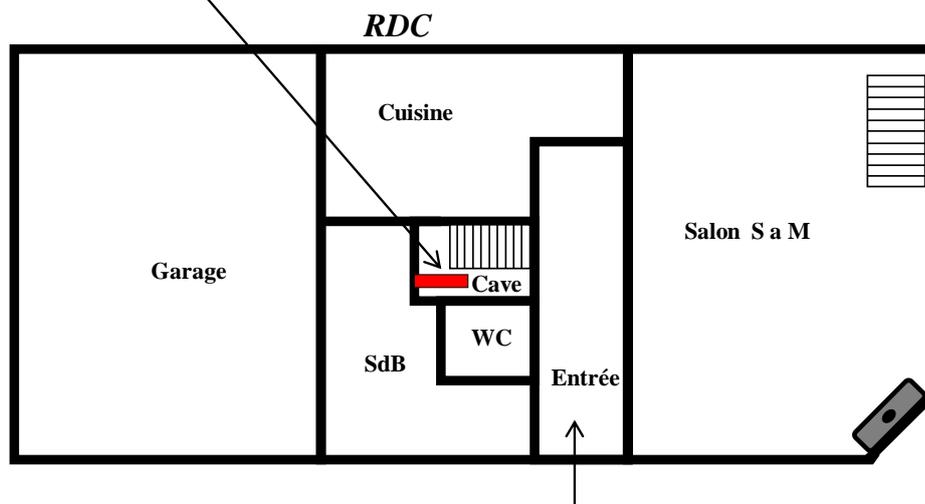
2.4 Croquis de repérage

Description	Localisation	Type de recommandation	Recommandations*
Conduits de fluides (eau)/Conduits	Cave (Sous-sol)	EP	Evaluation périodique

Conduit de fluide
Fibres-ciment

Pour les matériaux et produits ayant une recommandation EP

Le type de matériau ou produit concerné contenant de l'amiante, la nature et l'étendue des dégradations qu'il présente et l'évaluation du risque de dégradation ne conduisent pas à conclure à la nécessité d'une action de protection immédiate sur le matériau ou produit. L'évaluation périodique consiste à :

- Contrôler périodiquement que l'état de dégradation des matériaux et produits concernés ne s'aggrave pas, et, le cas échéant, que leur protection demeure en bon état de conservation ;
- Rechercher, le cas échéant, les causes de dégradation et prendre les mesures appropriées pour les supprimer.

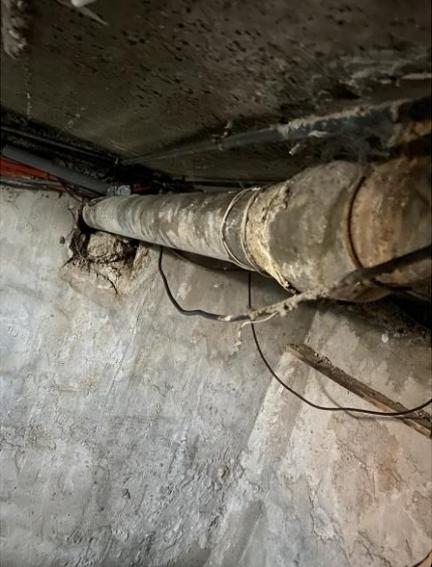
Nom	Descriptif	Schémas / photos
Cave	- Conduits en fibres-ciment	Voir croquis

Localisation	Inspection				Conclusion		
	Composant de la construction (catégorie)	Partie du composant inspecté	Description	Sondage	Prélèvement	Présence/ absence d'amiante	Etat de conservation ou type de recommandation
Cave (Sous-sol)	Conduits de fluides (eau)	Conduits	- Conduits en fibres-ciment	-	-	Présence d'amiante	EP

Description	Localisation	Etat de conservation			Risque de dégradation	Type de recommandation
		Protection Physique	Etat de dégradation	Etendue de la dégradation		
Conduits de fluides (eau)/Conduits	Cave (Sous-sol)	ABS	ND	S/O	DEG FAIBLE	EP

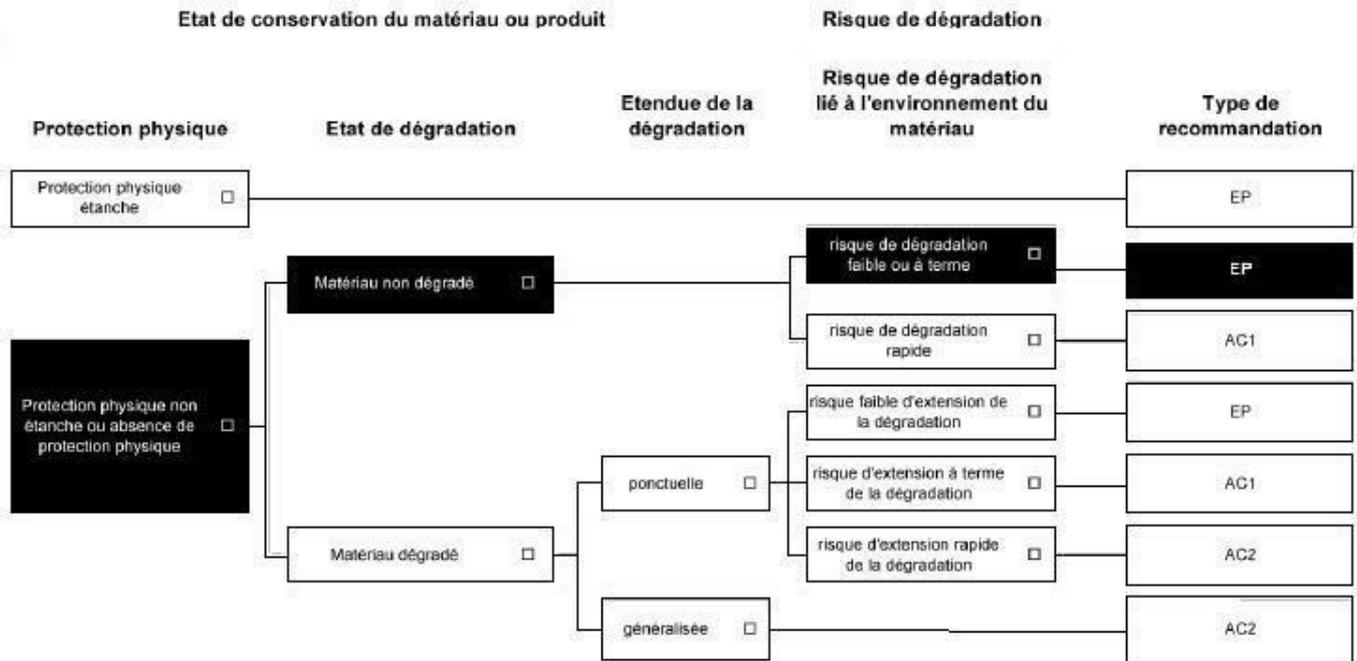
Evaluation de l'état de conservation de la liste B

RÉSULTAT DE LA GRILLE d'évaluation de la liste B	CONCLUSION À INDIQUER DISTINCTEMENT EN FONCTION DES RÉSULTATS
EP	Evaluation périodique : contrôler périodiquement que l'état de dégradation du matériau ou produit ne s'aggrave pas
AC1	Action corrective de premier niveau : nécessité d'une action de remise en état limitée au remplacement, au recouvrement ou à la protection des seuls éléments dégradés
AC2	Action corrective de second niveau : le matériau ou produit ne doit plus être soumis à aucune agression ni dégradation
