Dossier Technique Immobilier

Numéro de dossier : R2209.7522
Date du repérage : 09/09/2022

Localisation du ou des bâtiments :
Département : ... **Saône-et-Loire**
Adresse : **9 rue Perrier**
Commune : **71000 MACON**

Périmètre de repérage :
Appartement situé à l'étage 2

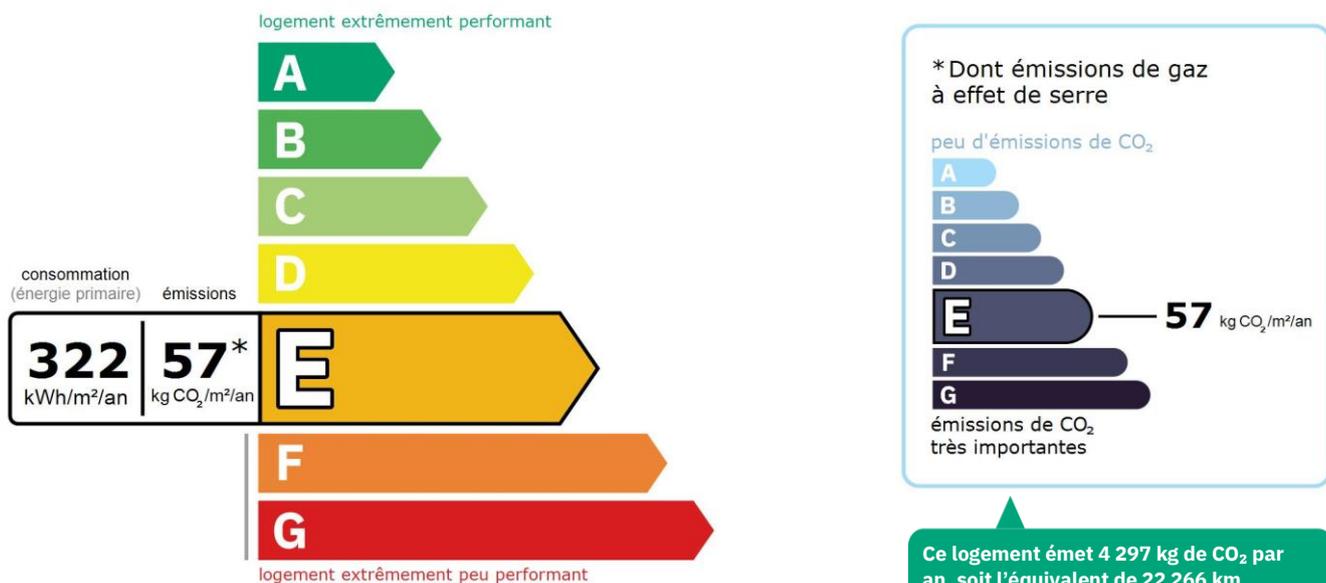
Performance énergétique et climatique

Le niveau de consommation énergétique dépend de l'isolation du logement et de la performance des équipements.
Pour l'améliorer, voir pages 4 à 6

Ce logement émet 4 297 kg de CO₂ par an, soit l'équivalent de 22 266 km parcourus en voiture.
Le niveau d'émissions dépend principalement des types d'énergies utilisées (bois, électricité, gaz, fioul, etc.)

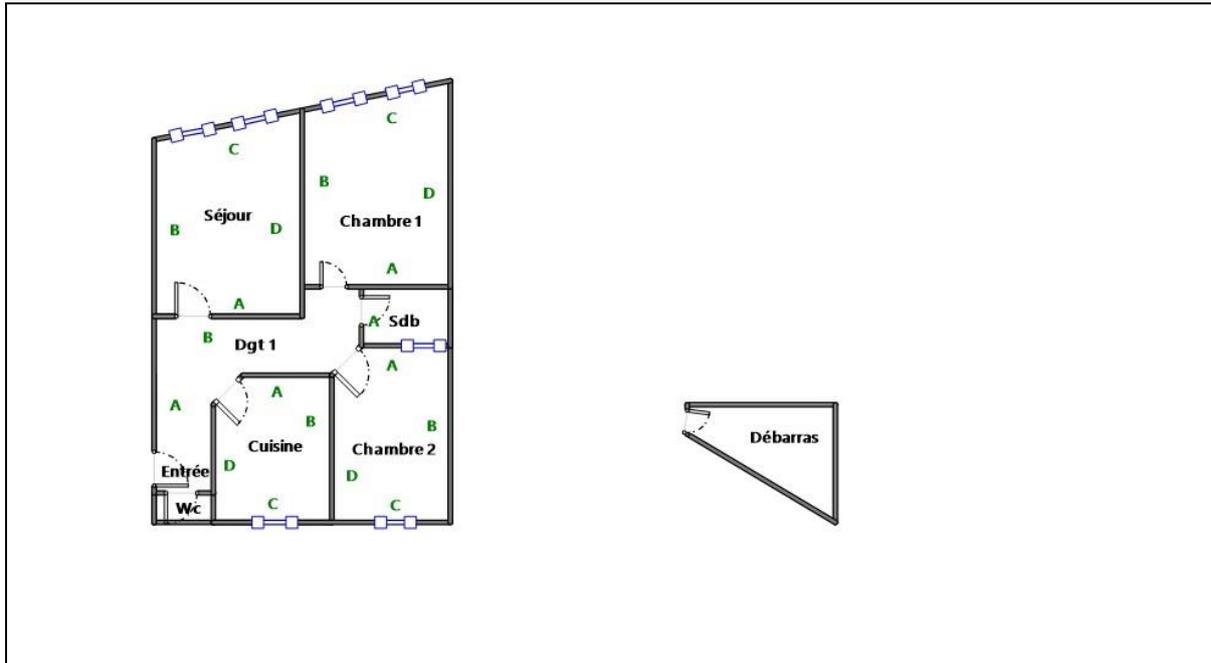
Localisation des mesures sur croquis de repérage

88					huisserie	0			
89	A	Porte	Bois	Peinture	partie mobile	0		0	
90					huisserie	0			
91	C	Volet 1	Métal	Peinture	partie basse	15,2	Dégradé (Ecaillage)	3	
92	C	Volet 2	Métal	Peinture	partie basse	9,36	Etat d'usage (Traces de chocs)	2	
93		Radiateur	Métal	Peinture	mesure 1	0		0	
94					mesure 2	0

Du fait de la présence de revêtements contenant du plomb au-delà des seuils en vigueur et de la nature des dégradations constatées (dégradé) sur certaines unités de diagnostic et en application de l'article L. 1334-9 du code de la santé publique, le propriétaire du bien, objet de ce constat, doit effectuer les travaux appropriés pour supprimer l'exposition au plomb, tout en garantissant la sécurité des occupants. Il doit également transmettre une copie complète du constat, annexes comprises, aux occupants de l'immeuble ou de la partie d'immeuble concernée et à toute personne amenée à effectuer des travaux dans cet immeuble ou la partie d'immeuble concernée.

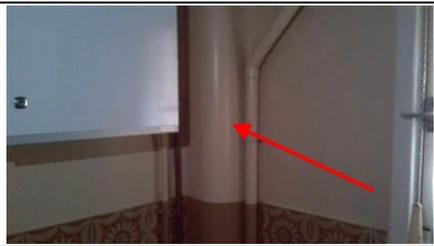
Photo n° PhA001
 Localisation : Wc
 Ouvrage : Conduits de fluides (air, eau, autres fluides)
 Partie d'ouvrage : Conduits
 Description : Canalisation verticale en fibres ciment
 Localisation sur croquis : M001

Localisation	Identifiant + Description	Conclusion (justification)	Etat de conservation** et préconisations*	Photo
Wc	Identifiant: M001 Description: Canalisation verticale en fibres ciment Liste selon annexe.13-9 du CSP: B	Présence d'amiante (Sur connaissance de l'opérateur)	Matériau non dégradé Résultat EP** Préconisation : Il est recommandé de réaliser une évaluation périodique.

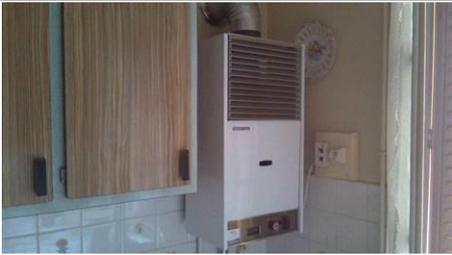
Photo n° PhGaz001 Localisation : Cuisine Chaudière SAUNIER DUVAL (Type : Raccordé) Localisation sur croquis : 001

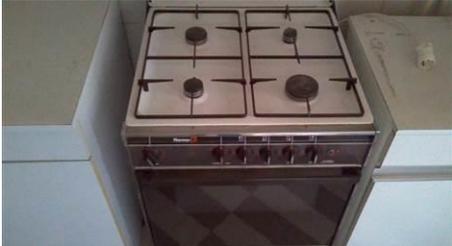
Photo n° PhGaz002 Localisation : Cuisine Cuisinière Thermor (Type : Non raccordé) Localisation sur croquis : 002

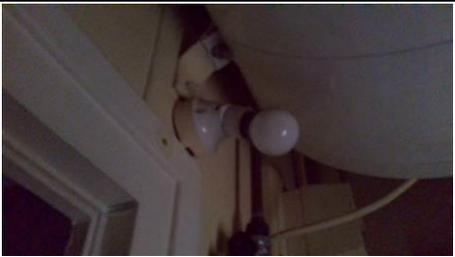
<p>Photo PhEle001 Libellé de l'anomalie : B8.3 a L'installation comporte au moins un matériel électrique vétuste. Remarques : Douille d'éclairage en porcelaine (Wc) Conducteurs avec isolants en tissu et caoutchouc en aval du disjoncteur de branchement</p>

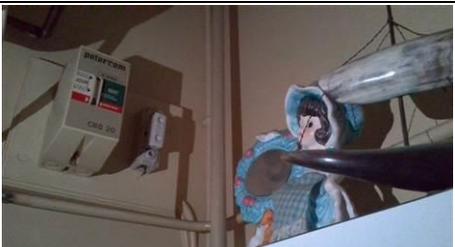
<p>Photo PhEle002 Libellé de l'anomalie : B4.3 b Le type d'au moins un fusible ou un disjoncteur n'est plus autorisé (fusible à tabatière, à broches rechargeables, coupe-circuit à fusible de type industriel, disjoncteur réglable en courant protégeant des circuits terminaux). Remarques : Présence de fusible(s) de type à broche(s) rechargeable(s) (Wc)</p>
