## DOSSIER DE DIAGNOSTICS TECHNIQUES

**Référence : BELATRECHE 4000 03.03.21**

Bien : **Appartement**  
Adresse : **49 rue du Vieux Saint Sorlin  
71960 LA ROCHE-VINEUSE**  
Numéro de lot : **A gauche sur rue**  
Référence Cadastre : **AD - 13**

## Rapport de mission de repérage des matériaux et produits contenant de l'amiante pour l'établissement du constat établi à l'occasion de la vente d'un immeuble bâti

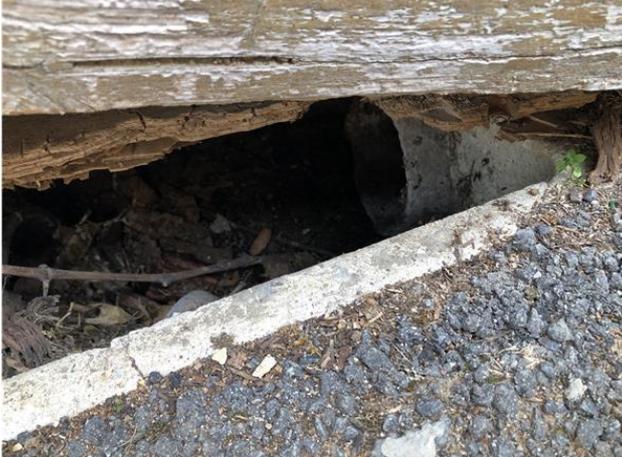
<b>ELEMENT : Conduit de fluide</b>		
Nom du client	Numéro de dossier	Pièce ou local
BELATRECHE	BELATRECHE 4000 03.03.21	RDC - Local sous escalier
Matériau	Date de prélèvement	Nom de l'opérateur
Amiante ciment		MAGNIEN Stéphane
Localisation		Résultat
Conduit de fluide - Sol		Présence d'amiante
Résultat de la grille d'évaluation		
Evaluation périodique		
Emplacement

**EP - Evaluation périodique**

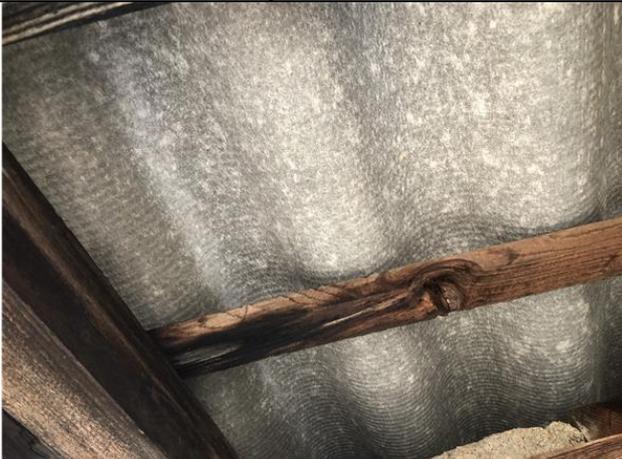
<b>ELEMENT : Plaques ondulées</b>		
Nom du client	Numéro de dossier	Pièce ou local
BELATRECHE	BELATRECHE 4000 03.03.21	Garage
Matériau	Date de prélèvement	Nom de l'opérateur
Amiante ciment		MAGNIEN Stéphane
Localisation		Résultat
Plaques ondulées - Couverture		Présence d'amiante
Résultat de la grille d'évaluation		
Evaluation périodique		
Emplacement

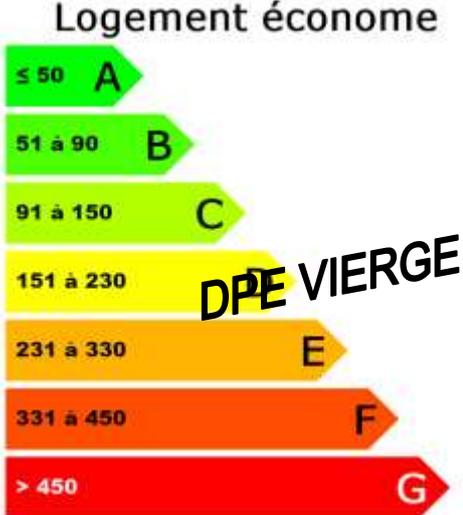
Consommations énergétiques (en énergie primaire) pour le chauffage, la production d'eau chaude sanitaire et le refroidissement		Emissions de gaz à effet de serre (GES) pour le chauffage, la production d'eau chaude sanitaire et le refroidissement	
Consommation réelle : kWh <sub>ep</sub> /m <sup>2</sup> .an	Logement	Estimation des émissions : kg <sub>eqCO2</sub> /m <sup>2</sup> .an	Logement

<p><b>Logement économe</b></p> <p>≤ 50 <b>A</b></p> <p>51 à 90 <b>B</b></p> <p>91 à 150 <b>C</b></p> <p>151 à 230 <b>D</b></p> <p>231 à 330 <b>E</b></p> <p>331 à 450 <b>F</b></p> <p>&gt; 450 <b>G</b></p> <p><b>Logement énergivore</b></p>

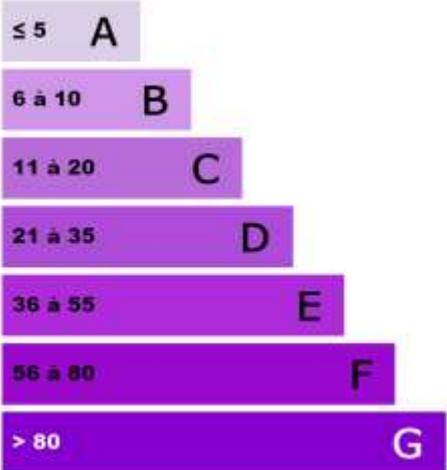
<p><b>Faible émission de GES</b></p> <p>≤ 5 <b>A</b></p> <p>6 à 10 <b>B</b></p> <p>11 à 20 <b>C</b></p> <p>21 à 35 <b>D</b></p> <p>36 à 55 <b>E</b></p> <p>56 à 80 <b>F</b></p> <p>&gt; 80 <b>G</b></p> <p><b>Forte émission de GES</b></p>
