# Synthèse Dossier de Diagnostic Technique

Réf. : DIA-RSE01-2105-025

**Propriétaire :** Docteur Gérald SETBON  
**Adresse du bien :** 9, rue de la Tellerie, 78200 MANTES LA JOLIE  
**Nature du bien :** Maison individuelle (> 10 pièces)  
**Localisation du bien :** Sans objet  
**Numéro de lot :** Sans objet  
**Date du permis de construire :** Avant 1949  
**Date limite de validité :** 10/11/2021  
**Référence client :**

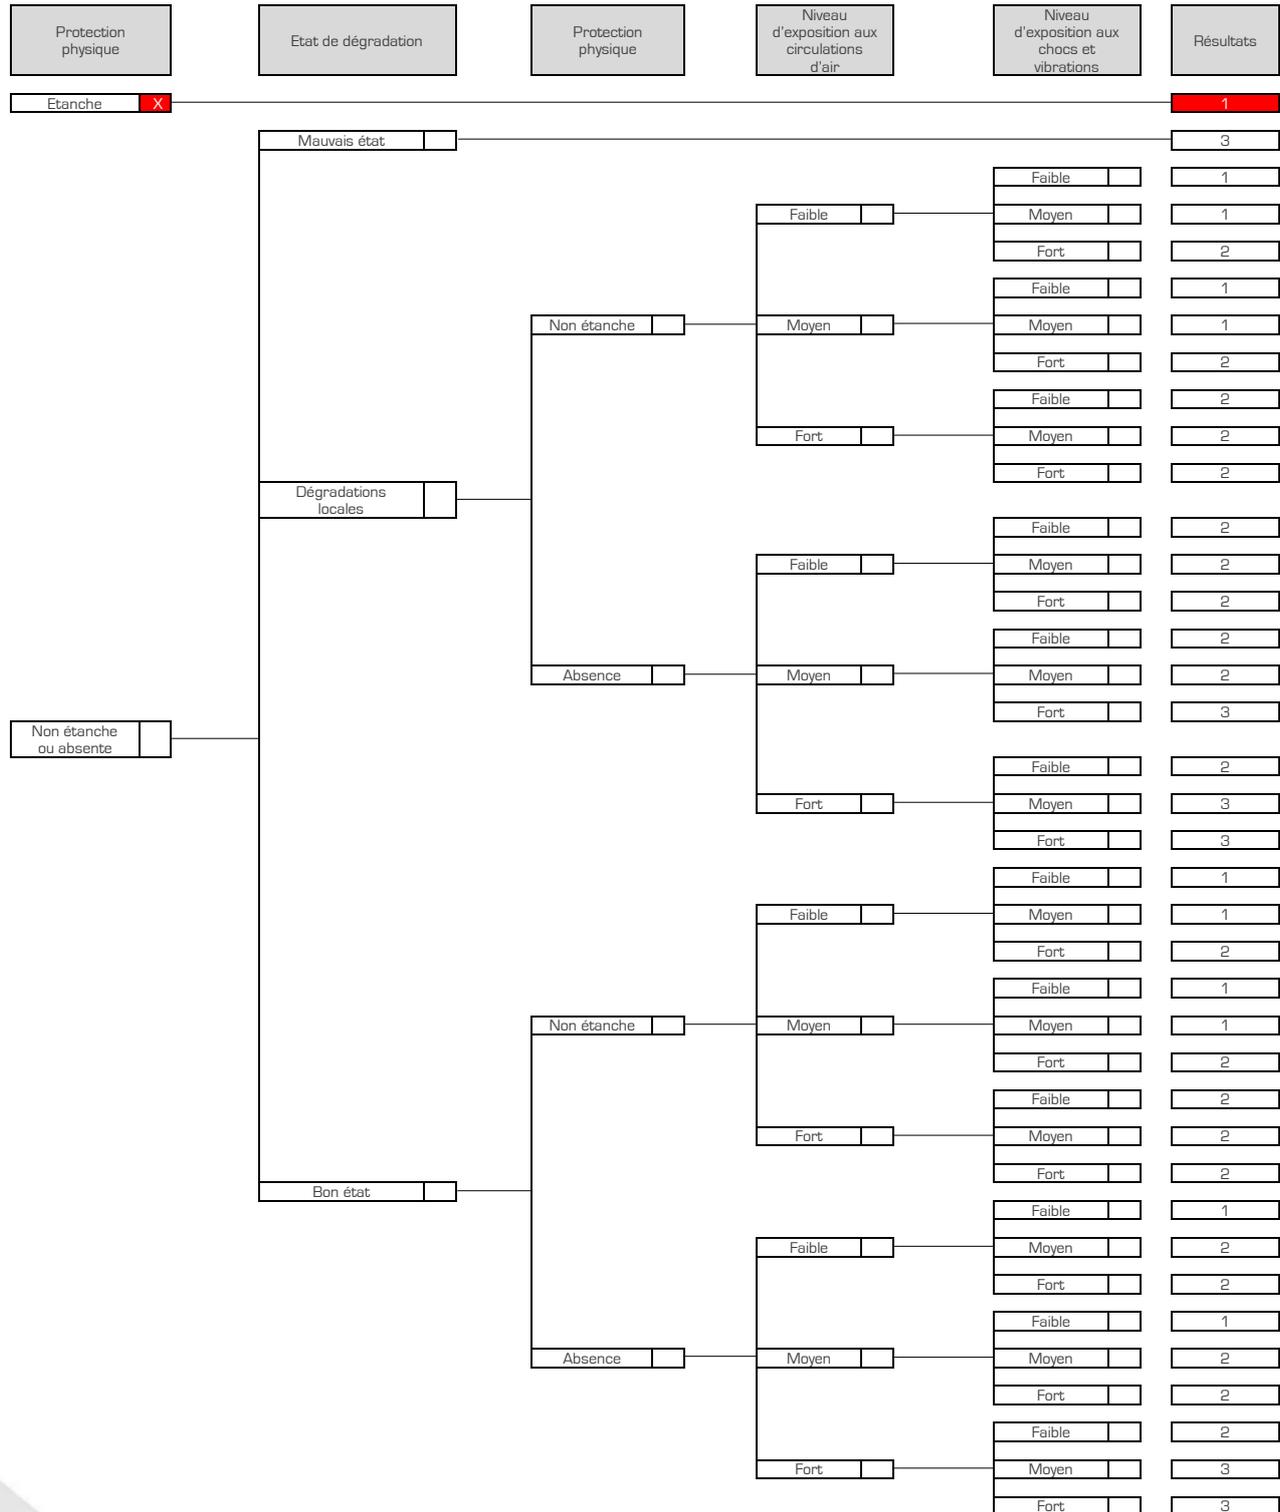
Sous-sol - Cave : Calorifugeage

Evaluation de l'état de conservation des calorifugeages

Conclusion	Faire réaliser une évaluation périodique de l'état de conservation des calorifugeages
N° de dossier	DIA-RSE01-2105-025
Date de l'évaluation	11/05/2021
Bâtiment	Sans objet
Local ou zone homogène	Sous-sol - Cave, zone homogène numéro 1
Destination déclarée du local	Habitation

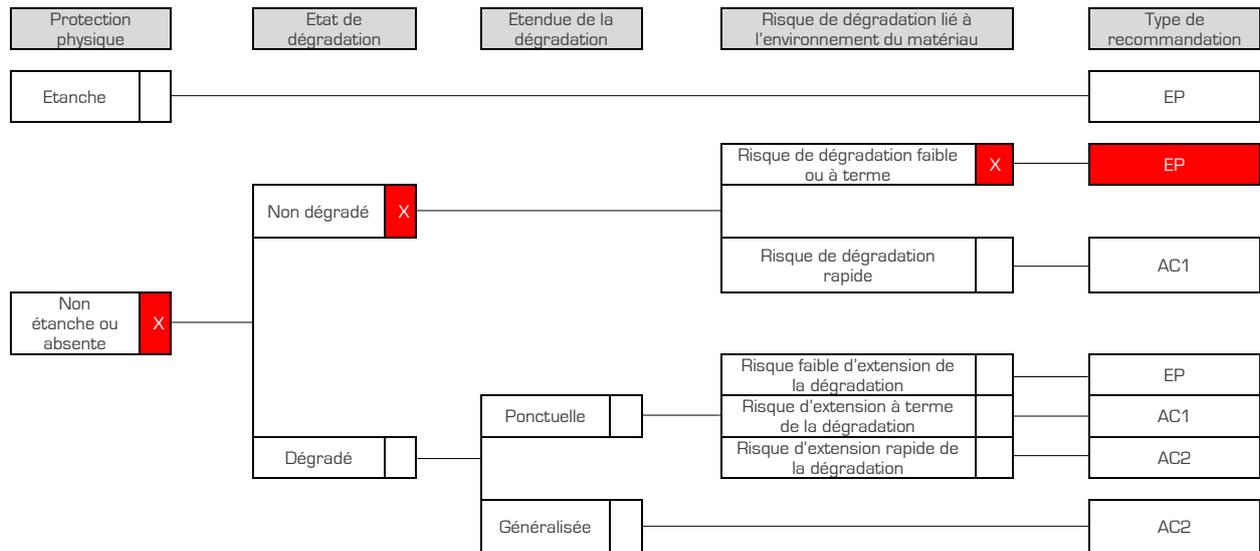
## 2ème étage - Cuisine 3 : Conduit

Evaluation de l'état de conservation et du risque de dégradation des MPCA liste B

Conclusion	Evaluation périodique
N° de dossier	DIA-RSE01-2105-025
Date de l'évaluation	11/05/2021
Bâtiment	Sans objet
Local ou zone homogène	2ème étage - Cuisine 3, zone homogène numéro 6
Destination déclarée du local	Habitation

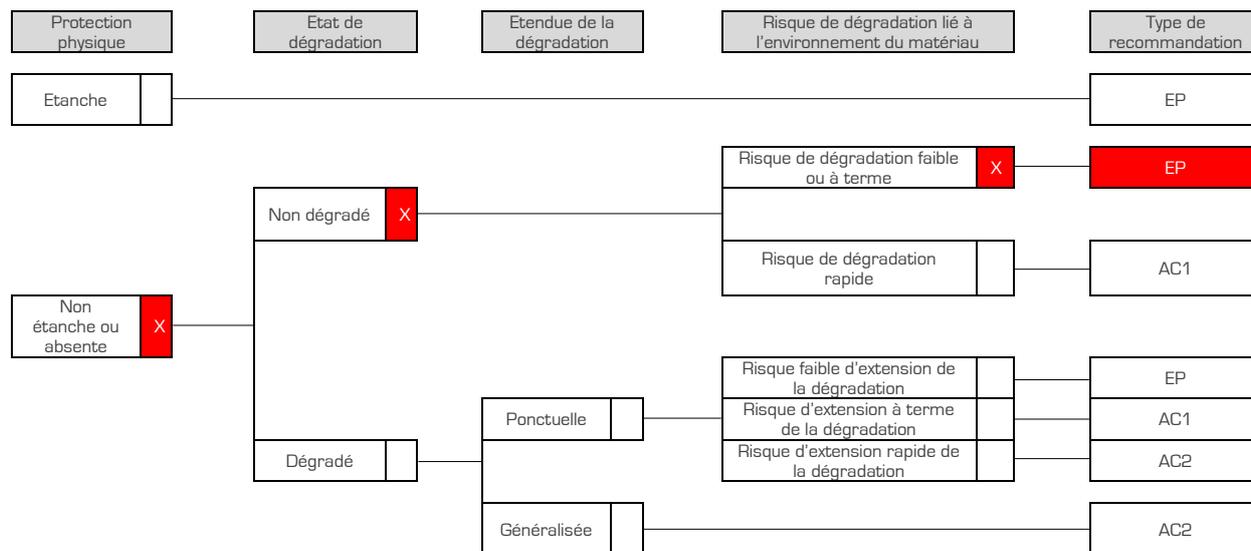
### 3ème étage - Palier du 3° : Conduit

Evaluation de l'état de conservation et du risque de dégradation des MPCA liste B

Conclusion	Evaluation périodique
N° de dossier	DIA-RSE01-2105-025
Date de l'évaluation	11/05/2021
Bâtiment	Sans objet
Local ou zone homogène	3ème étage - Palier du 3°, zone homogène numéro 5
Destination déclarée du local	Habitation

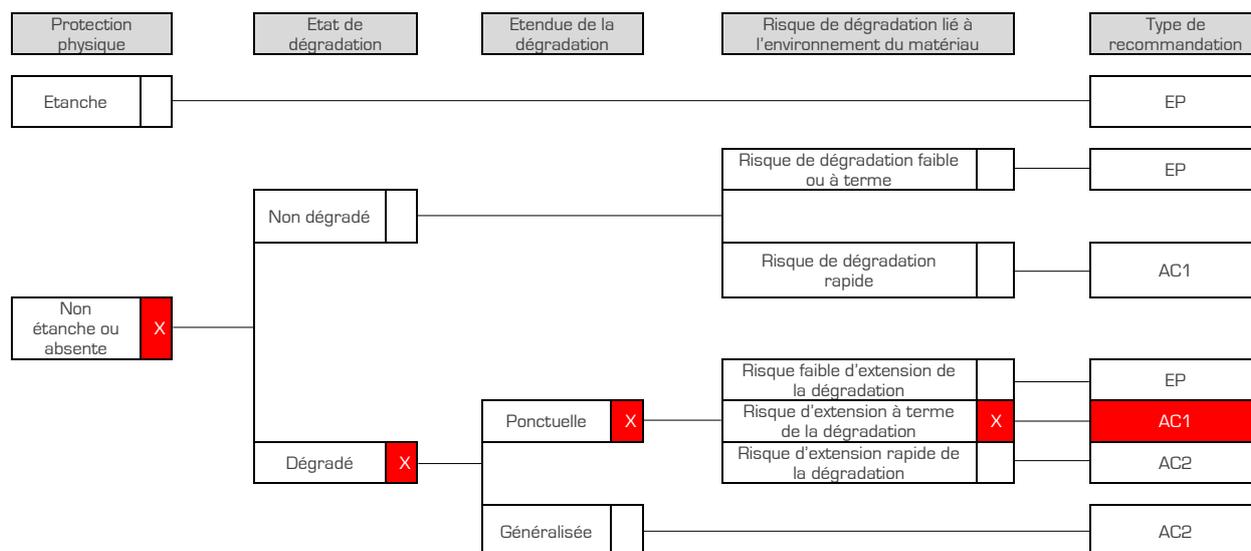
### 3ème étage - Salle d'eau : Dalle de sol

Evaluation de l'état de conservation et du risque de dégradation des MPCA liste B

Conclusion	Action corrective de premier niveau
N° de dossier	DIA-RSE01-2105-025
Date de l'évaluation	11/05/2021
Bâtiment	Sans objet
Local ou zone homogène	3ème étage - Salle d'eau, zone homogène numéro 2
Destination déclarée du local	Habitation

Mettre en œuvre une « **action corrective de premier niveau** », car le type de matériau ou produit concerné contenant de l'amiante, la nature et l'étendue des dégradations et l'évaluation du risque de dégradation conduisent à conclure à la nécessité d'une action de remise en état limitée au remplacement, au recouvrement ou à la protection des seuls éléments dégradés. A cette recommandation est associé, le cas échéant, un rappel de l'obligation de faire appel à une entreprise certifiée pour le retrait ou le confinement. Cette action corrective de premier niveau consiste à :

- a) Rechercher les causes de la dégradation et définir les mesures correctives appropriées pour les supprimer ;
- b) Procéder à la mise en œuvre de ces mesures correctives afin d'éviter toute nouvelle dégradation et, dans l'attente, prendre les mesures de protection appropriées afin de limiter le risque de dispersion des fibres d'amiante ;
- c) Veiller à ce que les modifications apportées ne soient pas de nature à aggraver l'état des autres matériaux et produits contenant de l'amiante restant accessibles dans la même zone ;
- d) Contrôler périodiquement que les autres matériaux et produits restant accessibles ainsi que, le cas échéant, leur protection demeurent en bon état de conservation.

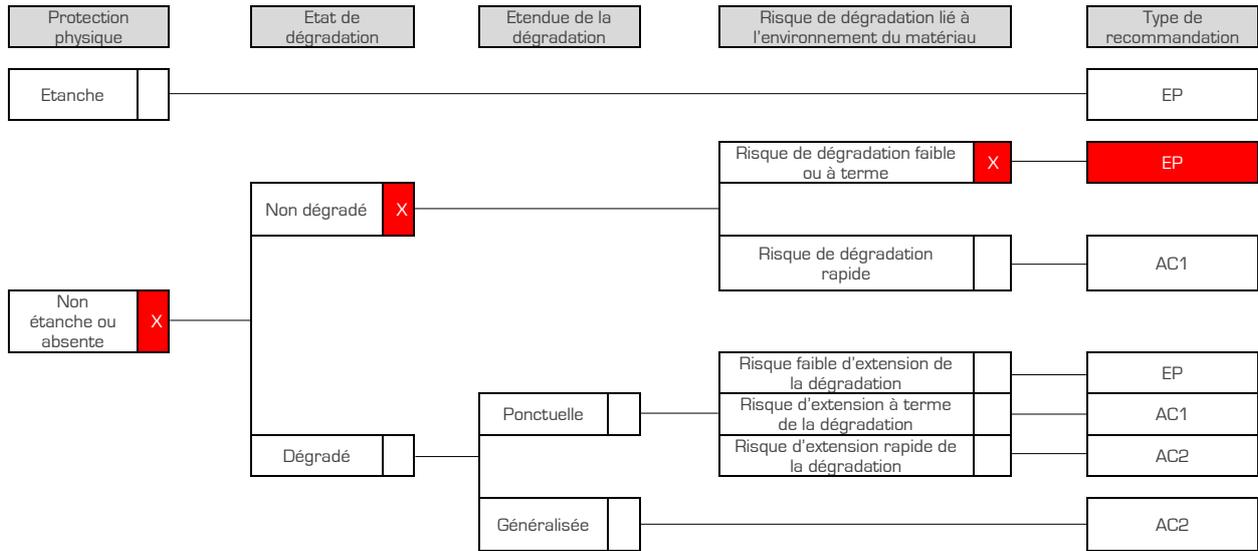
Combles - Grenier : Conduit

Evaluation de l'état de conservation et du risque de dégradation des MPCA liste B

Conclusion	Evaluation périodique
N° de dossier	DIA-RSE01-2105-025
Date de l'évaluation	11/05/2021
Bâtiment	Sans objet
Local ou zone homogène	Combles - Grenier, zone homogène numéro 3
Destination déclarée du local	Habitation

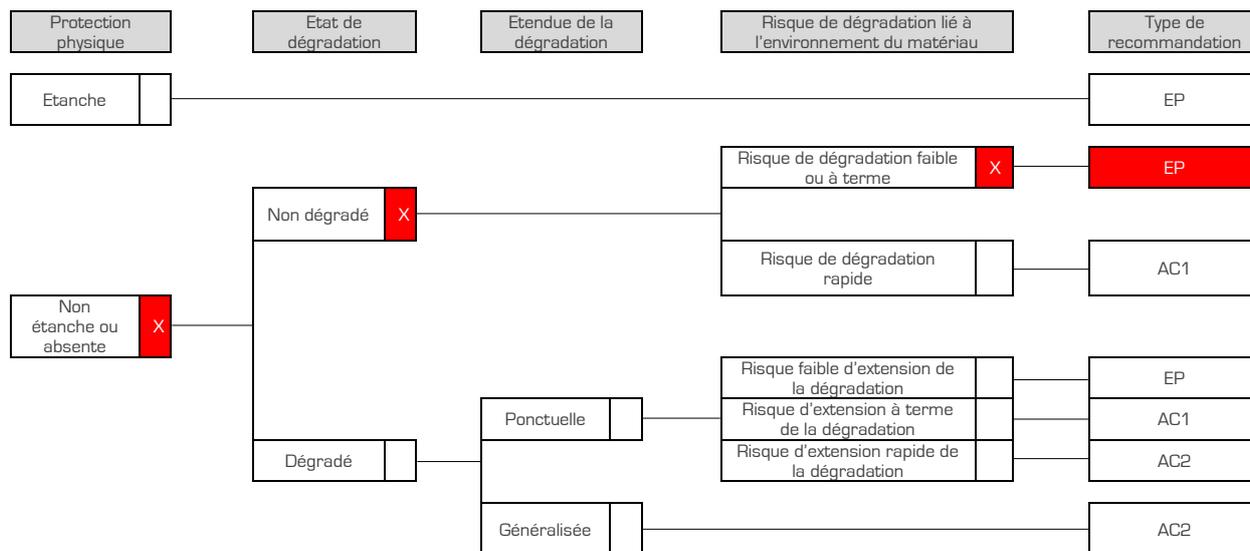
## Extérieur - Façades : Conduit

Evaluation de l'état de conservation et du risque de dégradation des MPCA liste B

Conclusion	Evaluation périodique
N° de dossier	DIA-RSE01-2105-025
Date de l'évaluation	11/05/2021
Bâtiment	Sans objet
Local ou zone homogène	Extérieur - Façades, zone homogène numéro 4
Destination déclarée du local	Habitation

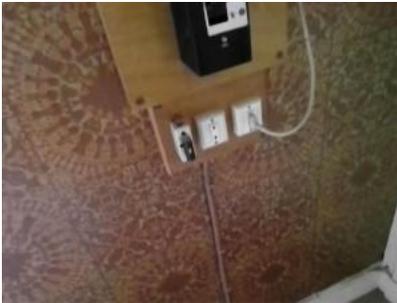
Dispositif de protection contre les surintensités adapté à la section des conducteurs sur chaque circuit	Caractéristiques techniques	Cuisine 2 Fusibles à broches rechargeables.	<p>Ce type fusible(s) ou de disjoncteur(s) n'est plus autorisé (fusible à tabatière, à broches rechargeables, coupe-circuit à fusible de type industriel, disjoncteur réglable en courant protégeant des circuits terminaux).</p> <p>Certains types de fusibles ou de disjoncteurs ne sont pas adaptés aux installations électriques</p>	3
