Dossier de Diagnostics Immobiliers - n° SER/19/0234/MRY

Adresse : 55 rue de l'Abbé Groult

Désignation et situation du ou des lots de copropriété : Bat. Cour ; Etage 1 ; Porte Gauche ; LotS numéro 47 ; 32

Numéro de dossier : SER/19/0234/MRY
Date du repérage : 21/03/2019
Rapport du : 26/03/2019

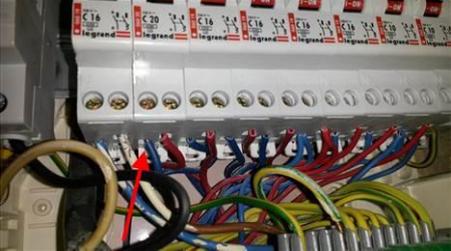
<p>Photo PhEle001 Libellé de l'anomalie : B4.3 e Le courant assigné (calibre) de la protection contre les surcharges et courts-circuits d'au moins un circuit n'est pas adapté à la section des conducteurs correspondants. Remarques : Conducteurs de 1.5mm² sous les disjoncteurs de 20 Ampères. Remplacer les conducteurs par des conducteurs de 2.5mm².</p>

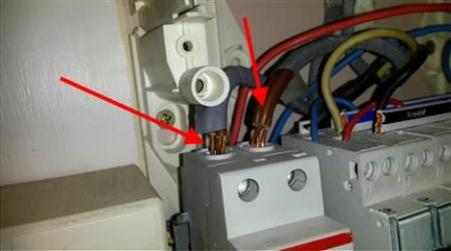
<p>Photo PhEle002 Libellé de l'anomalie : B4.3 f1 La section des conducteurs de la canalisation alimentant le seul tableau n'est pas adaptée au courant de réglage du disjoncteur de branchement. Remarques : La section des conducteurs présents sous le Disjoncteur de branchement n'est pas adaptée au courant de réglage de ce dernier. Remplacer ces conducteurs par d'autres en 6mm²</p>

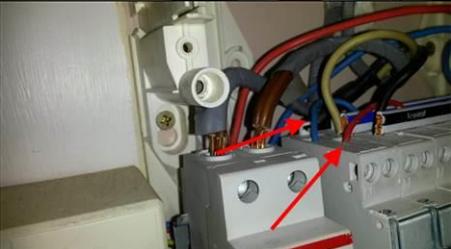
<p>Photo PhEle003 Libellé de l'anomalie : B4.3 f3 A l'intérieur du tableau, la section d'au moins un conducteur alimentant les dispositifs de protection n'est pas adaptée au courant de réglage du disjoncteur de branchement. Remarques : Pontage avec des conducteurs en 2.5mm². Envisager le remplacement de ces conducteurs par un peigne de distribution ou des conducteurs de 6mm².</p>

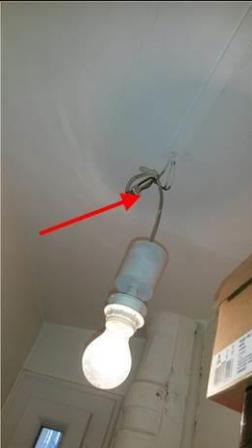
<p>Photo PhEle004 Libellé de l'anomalie : B7.3 a L'Enveloppe d'au moins un matériel est manquante ou détériorée. Remarques : Cache manquant au niveau des luminaires</p>

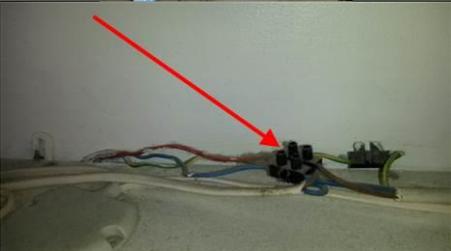
<p>Photo PhEle005 Libellé de l'anomalie : B8.3 e Au moins un conducteur isolé n'est pas placé sur toute sa longueur dans un conduit, une goulotte ou une plinthe ou une huisserie, en matière isolante ou métallique, jusqu'à sa pénétration dans le matériel électrique qu'il alimente. Remarques : Présence de conducteurs électriques non protégés mécaniquement. Faire intervenir un électricien qualifié afin d'installer des protections mécanique sur les conducteurs non protégés</p>

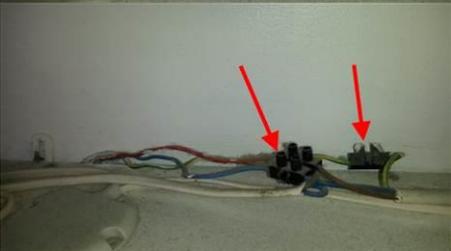
<p>Photo PhEle006 Libellé de l'anomalie : B7.3 d L'installation électrique comporte au moins une connexion avec une partie active nue sous tension accessible. Remarques : Dominos non protégés. Faire intervenir un électricien qualifié afin de remplacer les matériels présentant des parties actives nues sous tension</p>

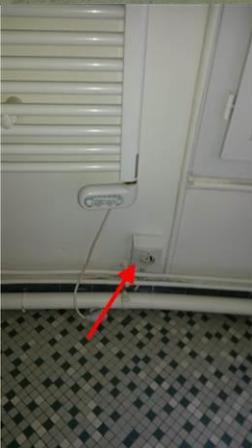
<p>Photo PhEle007 Libellé de l'anomalie : B5.3 a Locaux contenant une baignoire ou une douche : la continuité électrique de la liaison équipotentielle supplémentaire, reliant les éléments conducteurs et les masses des matériels électriques, n'est pas satisfaisante (résistance supérieure à 2 ohms). Remarques : Une prise de courant n'est pas reliée à la LES</p>

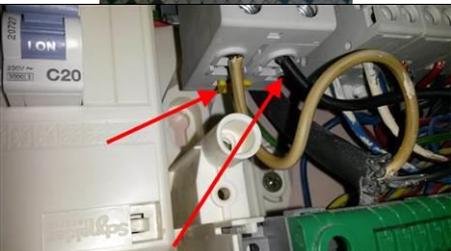
<p>Photo PhEle003 Libellé de l'anomalie : B4.3 f3 A l'intérieur du tableau, la section d'au moins un conducteur alimentant les dispositifs de protection n'est pas adaptée au courant de réglage du disjoncteur de branchement. Remarques : Pontage avec des conducteurs en 2.5mm². Envisager le remplacement de ces conducteurs par un peigne de distribution ou des conducteurs de 6mm².</p>
