# Résumé de l'expertise n° 21A/3105/OCN

Adresse : ..... **74 rue du faubourg Saint Denis**

Commune : ..... **75010 PARIS 10**

# Constat de risque d'exposition au plomb CREP

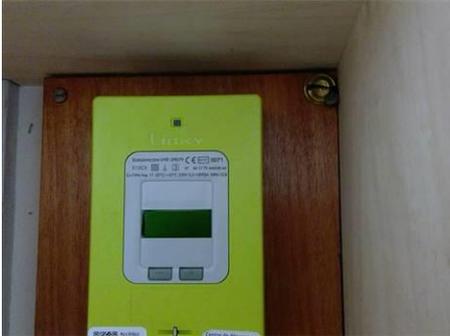
Photo du Compteur électrique

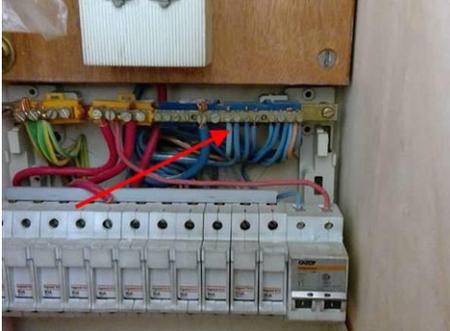
Photo PhEle001 Libellé de l'anomalie : B4.3 c Plusieurs circuits disposent d'un conducteur neutre commun dont les conducteurs ne sont pas correctement protégés contre les surintensités.

## Recommandations
