## DOSSIER DE DIAGNOSTICS TECHNIQUES

Référence : 14958 22.05.19

Bien : **Maison individuelle**

Adresse : **23 chemin du Pont - Grésin  
01200 LÉAZ**

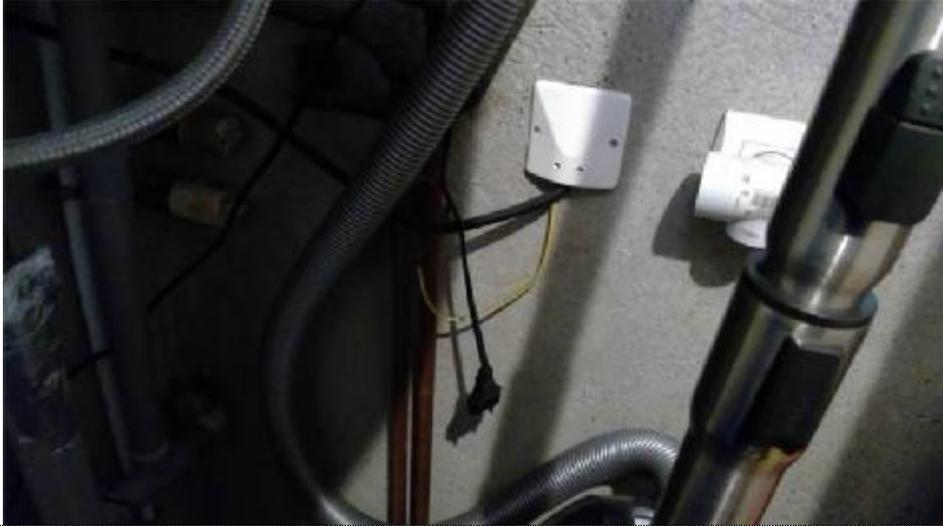
### Point de contrôle N° B.3.3.4 b)

Description : La section du CONDUCTEUR de la LIAISON EQUIPOTENTIELLE principale est insuffisante.

Observation(s) La section du CONDUCTEUR de la LIAISON EQUIPOTENTIELLE principale est insuffisante.

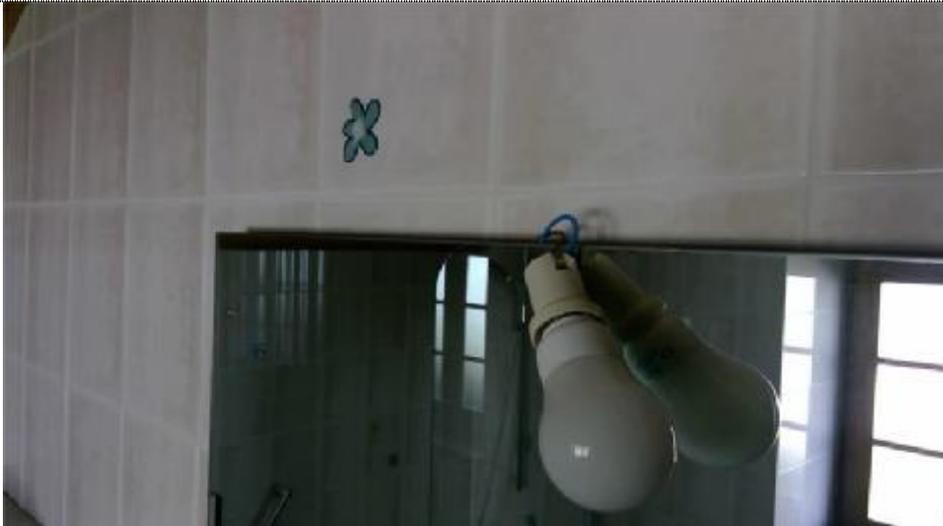
### Point de contrôle N° B.3.3.6 a3)

Description : Au moins un CIRCUIT (n'alimentant pas des socles de prises de courant) n'est pas relié à la terre.

Observation(s) Les circuits autres que ceux alimentant des socles de prises de courant (chauffage, éclairage, eau chaude sanitaire...) sont reliés à la terre par l'intermédiaire d'un conducteur de protection. (Anomalie compensée par le point de contrôle B.3.3.6.1)

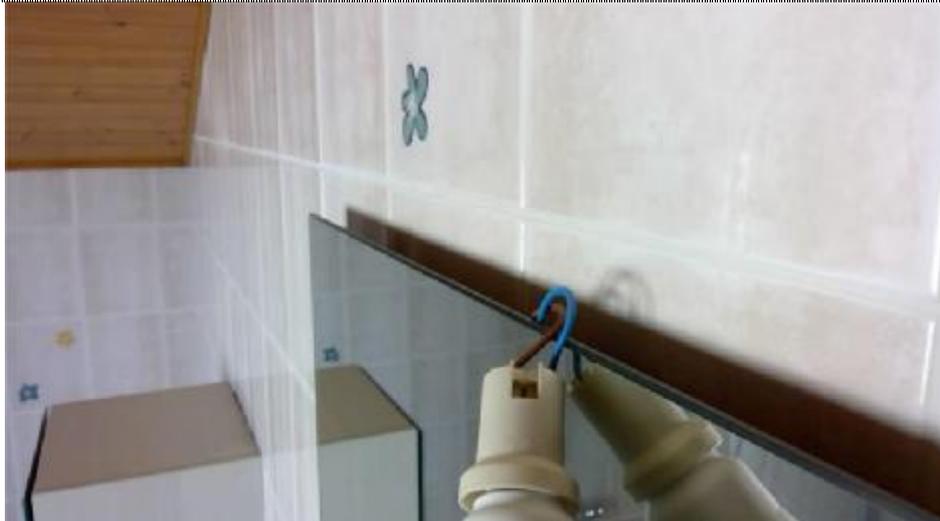
**Point de contrôle N° B.6.3.1 a)**

Description : Local contenant une baignoire ou une douche : l'installation électrique ne répond pas aux prescriptions particulières appliquées à ce local (adéquation entre l'emplacement où est installé le MATERIEL ELECTRIQUE et les caractéristiques de ce dernier – respect des règles de protection contre les chocs électriques liées aux zones).

Observation(s) L'installation électrique ne répond pas aux prescriptions particulières appliquées à ce local.

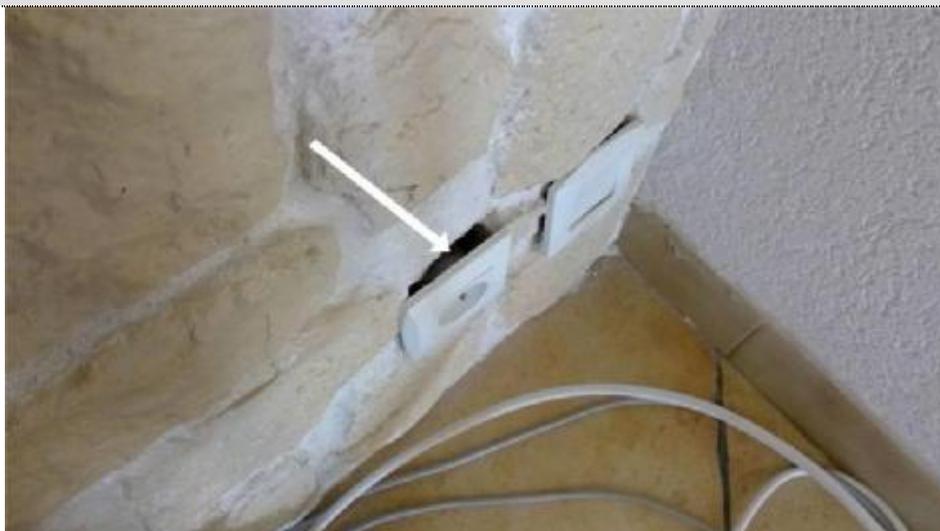
**Point de contrôle N° B.7.3 a)**

Description : L'ENVELOPPE d'au moins un matériel est manquante ou détériorée.

Observation(s) Enveloppe d'au moins un matériel est manquante ou détériorée (ou mal fixée).

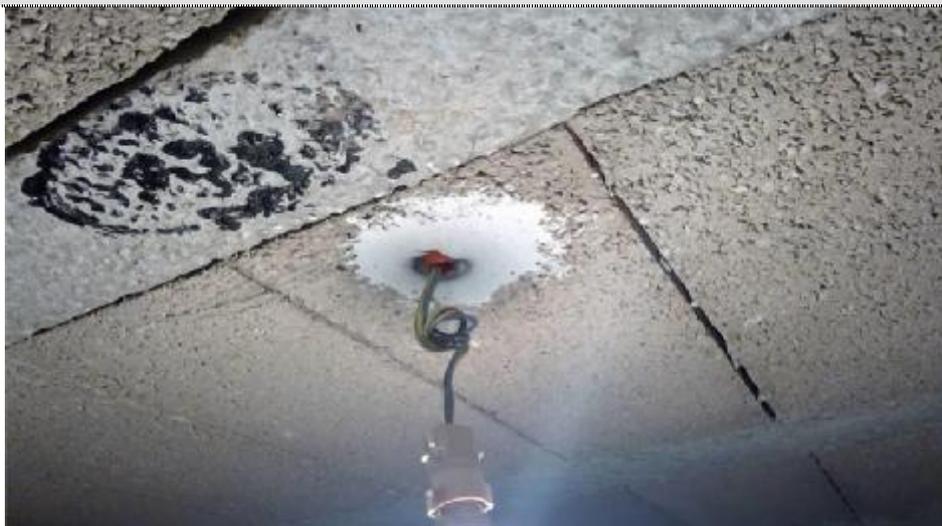
**Point de contrôle N° B.8.3 e)**

Description : Au moins un CONDUCTEUR isolé n'est pas placé sur toute sa longueur dans un conduit, une goulotte, une plinthe ou une huisserie, en matière isolante ou métallique, jusqu'à sa pénétration dans le MATERIEL ELECTRIQUE qu'il alimente.

Observation(s) Les conducteurs isolés doivent être placés sur toute leur longueur dans des conduits, goulottes, plinthes ou huisseries en matière isolante ou métallique et ce, jusqu'à leur pénétration dans l'appareillage, boîtes de connexion, tableaux électriques et matériels d'utilisation.
