# Le Rapport Officiel de Diagnostic

# Synthèse Dossier de Diagnostic Technique

Réf. : DIA-HUT02-1905-028

Adresse du bien : 92 Rue du Port, 35260 CANCALE

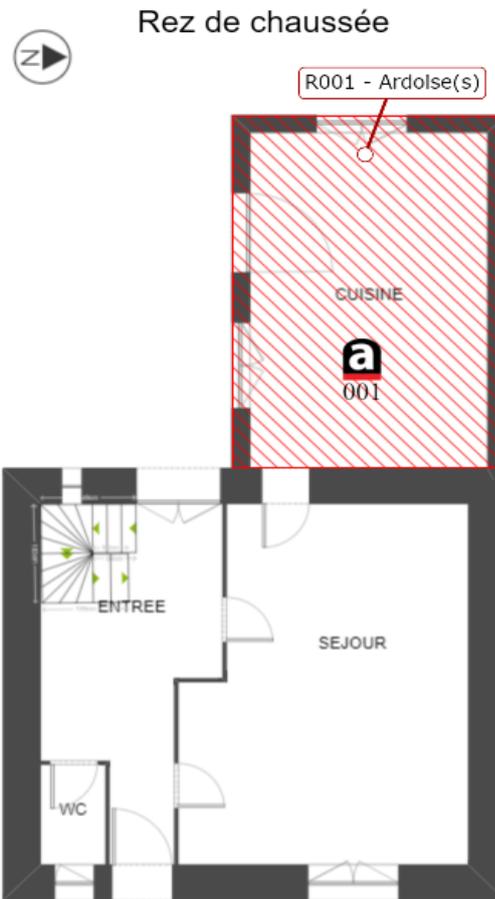
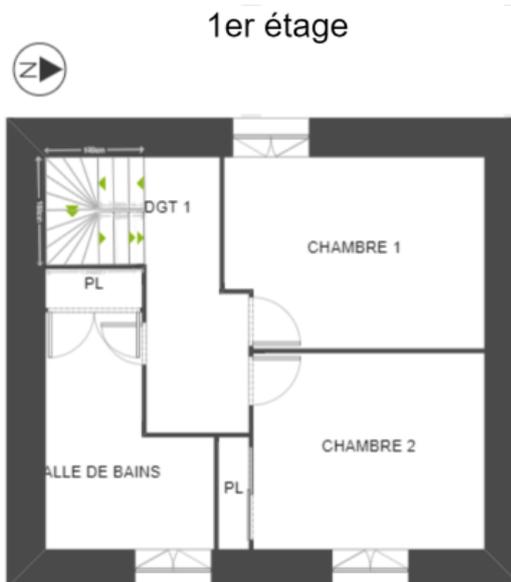
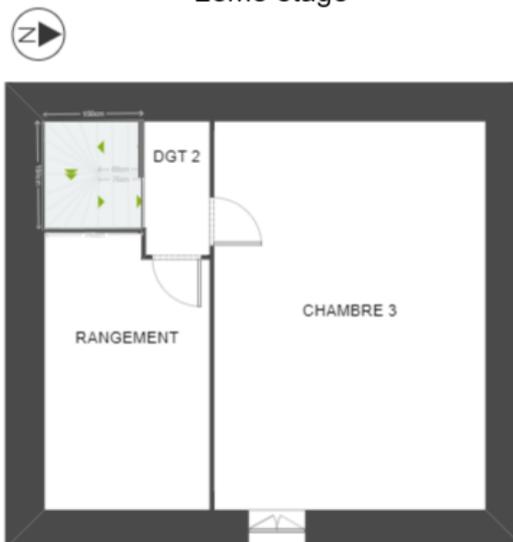
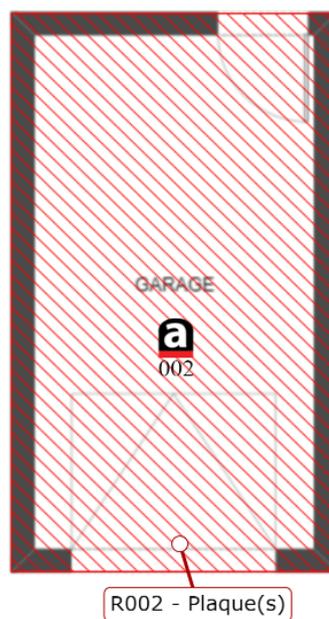
17. Croquis permettant de localiser les prélèvements et les matériaux ou produits contenant de l'amiante

**a** Matériau ou produit contenant de l'amiante

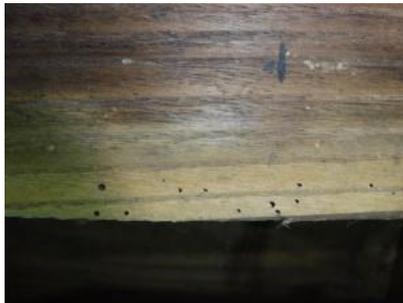
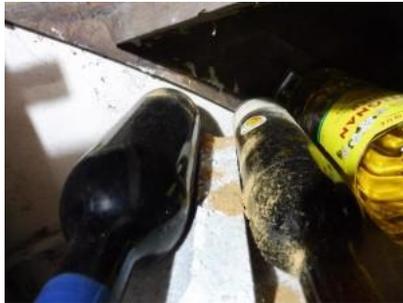
Bâtiments et parties de bâtiments visités Parties d'immeubles bâties et non bâties visitées	Ouvrages, parties et éléments d'ouvrages examinés	Résultats des constatations termites *	Résultats des constatations insectes à larves xylophages *	Résultats des constatations champignons lignivores*	Commentaire
(1) Entrée	Escalier bois Vernis (Bois)	-	Insectes à larves xylophages (Dégradation biologique du bois. Présence de trous de sorties et de vermoulure d'insectes à larves xylophages de types petites vrillettes (anobium punctatum) et grosses vrillettes (xestobium rufovillosum) en activités dans le placard sous l'escalier.)	-

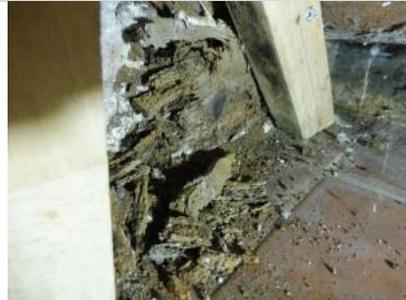
Taux Humidité 25 %
<b>Rez de chaussée</b>

(2) WC	Sol (Carrelage)	-	-	-	
(2) WC	Mur (Plâtre tapissé)	-	-	-	
(2) WC	Plafond (Plâtre peint)	-	-	-	
(2) WC	Plinthes (Carrelage -)	-	-	-	
(2) WC	Huisserie Porte A (Bois peint)	-	-	-

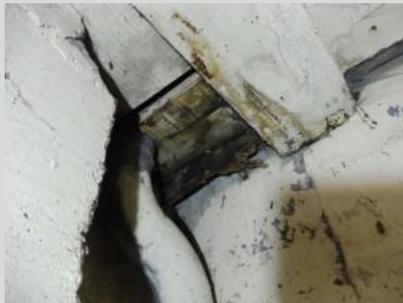
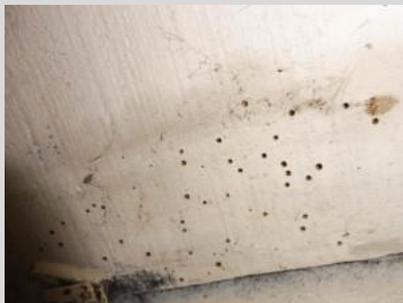
Bâtiments et parties de bâtiments visités Parties d'immeubles bâties et non bâties visitées	Ouvrages, parties d'ouvrages et éléments examinés	Résultats des constatations termites *	Résultats des constatations insectes à larves xylophages *	Résultats des constatations champignons lignivores*	Commentaire
(12) Garage	Solivage (Bois Peinture)	-	Insectes à larves xylophages (Dégradation biologique du bois. Présence de trous de sorties d'insectes à larves xylophages de types grosses vrillettes [xestobium rufovillosum].)	-

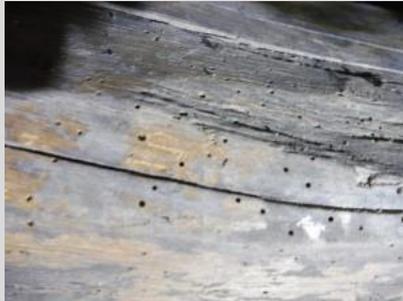
Bâtiments et parties de bâtiments visités Parties d'immeubles bâties et non bâties visitées	Ouvrages, parties d'ouvrages et éléments	Résultats des constatations termites *	Résultats des constatations insectes à larves xylophages*	Résultats des constatations champignons lignivores*	Commentaire
(13) Combles	Charpente (Bois -)	-	Insectes à larves xylophages (Dégradation biologique du bois. Présence de trous de sorties et de vermoulure d'insectes à larves xylophages de types petites vrillettes[anobium punctatum] et grosses vrillettes [xestobium rufovillosum].)	-

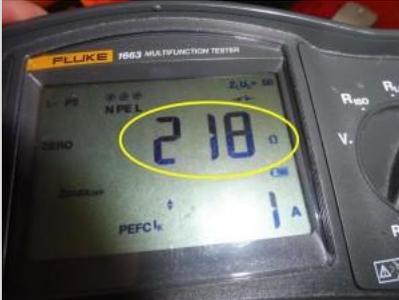
Points à examiner	Libellé des points de contrôle vérifiés *	Commentaires	Observations	Domaine conclusion **
Prise de terre et installation de mise à la terre	Présence		Les prises de terre du bâtiment ne sont pas interconnectées. La terre permet de protéger les occupants contre les risques d'électrocution. S'il y en a plusieurs pour un même bâtiment, elles doivent être connectées entre elles.	2
Prise de terre et installation de mise à la terre	Résistance (Pour les immeubles collectifs d'habitation, uniquement si le logement dispose d'un conducteur principal de protection issu des parties communes)	La valeur de la résistance de terre n'est pas adaptée à la sensibilité du dispositif différentiel placé à l'origine de l'installation.

La valeur de la résistance de la prise de terre n'est pas adaptée au courant différentiel résiduel (sensibilité) du ou des dispositifs différentiels protégeant l'ensemble de l'installation électrique. La terre permet de protéger les occupants contre les risques d'électrocution. Une valeur de résistance de terre importante peut empêcher le bon fonctionnement du dispositif assurant la sécurité des occupants.	2

Nous vous conseillons de supprimer les anomalies identifiées en consultant dans les meilleurs délais un électricien qualifié.

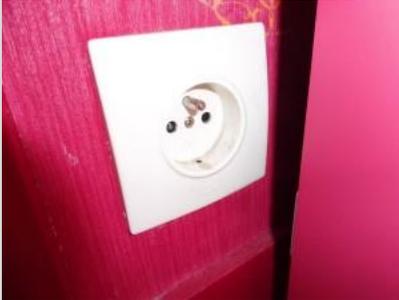
Prise de terre et installation de mise à la terre	Présence		Un(des) socle(s) de prise(s) de courant ne comporte(nt) pas de broche de terre. La broche de terre doit être un élément métallique situé sur chaque prise électrique.	2
Prise de terre et installation de mise à la terre	Continuité	- Chambre 1 Mur D : 1 non continuité(s) ou absence(s) du(des) conducteur(s) de protection.

Un(des) socle(s) de prise(s) de courant comporte(nt) une(des) broche(s) de terre non reliée à la terre. La broche de terre doit être un élément métallique situé sur chaque prise électrique. La mesure réalisée a identifié un dysfonctionnement.	2

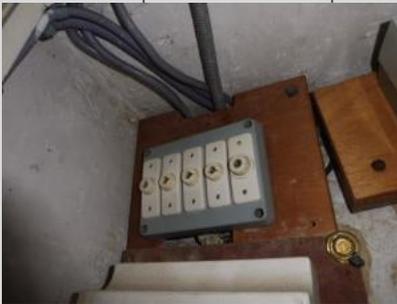
Dispositif de protection contre les surintensités adaptées à la section des conducteurs sur chaque circuit	Caractéristiques techniques	- Rez de chaussée Séjour mur D Présence de portes fusibles à puits.

Ce type fusible(s) ou de disjoncteur(s) n'est plus autorisé [fusible à tabatière, à broches rechargeables, coupe-circuit à fusible de type industriel, disjoncteur réglable en courant protégeant des circuits terminaux]. Certains types de fusibles ou de disjoncteurs ne sont pas adaptés aux installations électriques des habitations d'aujourd'hui.	3

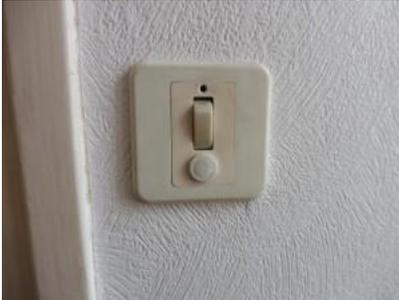
Points à examiner	Libellé des points de contrôle vérifiés*	Commentaires	Observations	Domaine conclusion**
Matériels électriques vétustes ou inadaptés à l'usage	Absence de matériel vétuste	<p>- Entrée Mur H : 1 interrupteur(s) avec fusible à puit.</p>

L'installation comporte du matériel électrique vétuste. Le matériel électrique ne doit pas être vétuste, en raison de l'usure, du vieillissement de leurs constituants, ...	6

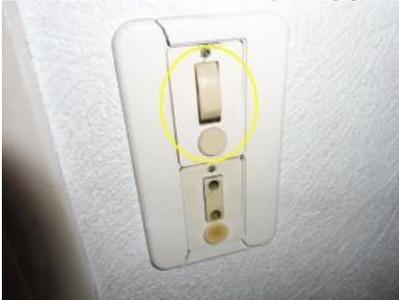
<p>- Séjour Mur A : 2 interrupteur(s) avec fusible à puit.</p>

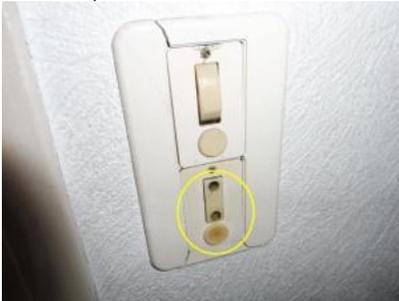
<p>- Séjour Mur A : 2 socle(s) de prise avec porte-fusible à puits</p>

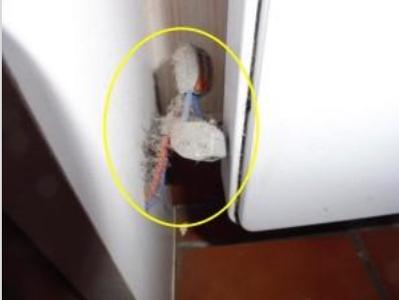
Points à examiner	Libellé des points de contrôle vérifiés *	Commentaires	Observations	Domaine conclusion **
Protection mécanique des conducteurs	Matériels présentant des risques de contact directs : fixations Matériels présentant des risques de contact directs : état mécanique du matériel	- Rez de chaussée WC mur B Les conducteurs doivent être placés dans des conduits ou goulottes jusqu'à leur pénétration dans les matériels.

Un(des) conducteur(s) isolé(s) n'est(ne sont) pas placé(s) sur toute sa(leurs) longueur dans un conduit, une goulotte, une plinthe ou une huisserie, en matière isolante ou métallique, jusqu'à sa pénétration dans le matériel électrique qu'il alimente. Tous les fils électriques doivent être totalement inaccessibles.	5
Informations complémentaires	Dispositif à courant différentiel-résiduel à haute sensibilité $\leq 30$ mA : Protection de l'ensemble de l'installation électrique	Seulement une partie de l'installation est protégée par un dispositif différentiel 30 mA.(2ème étage)	L'ensemble de l'installation n'est pas protégé un ou plusieurs dispositif(s) différentiel(s) à haute sensibilité $\leq 30$ mA	IC
