## Dossier Technique Immobilier

Numéro de dossier : DO6-002372220  
Date du repérage : 14/02/2020

## Résumé de l'expertise n° D06-002372220

Adresse : ..... **52 Rue Bouret**

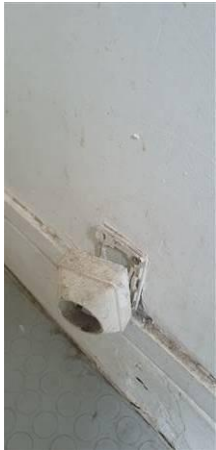
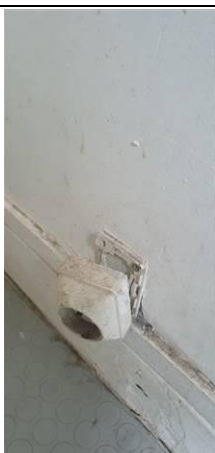
Photo PhEle001

| N° Article (1) | Libellé et localisation (*) des anomalies | N° Article (2) | Libellé des mesures compensatoires (3) correctement mises en œuvre | Photos |
|---|---|---|---|---|
| B8.3 e | <p>Au moins un conducteur isolé n'est pas placé sur toute sa longueur dans un conduit, une goulotte ou une plinthe ou une huisserie, en matière isolante ou métallique, jusqu'à sa pénétration dans le matériel électrique qu'il alimente.</p> <p><b>Remarques :</b> Présence de conducteurs électriques non protégés mécaniquement ;<br/> <b>Faire intervenir un électricien qualifié afin d'installer des protections mécanique sur les conducteurs non protégés</b></p> | | | |

Libellé de l'anomalie : B8.3 e Au moins un conducteur isolé n'est pas placé sur toute sa longueur dans un conduit, une goulotte ou une plinthe ou une huisserie, en matière isolante ou métallique, jusqu'à sa pénétration dans le matériel électrique qu'il alimente.
