Le Rapport Officiel de Diagnostic

Synthèse Dossier de Diagnostic Technique

Réf. : DIA-SKP01-2003-022

Adresse du bien : 872 Avenue du Général de Gaulle, 06700 SAINT LAURENT DU VAR

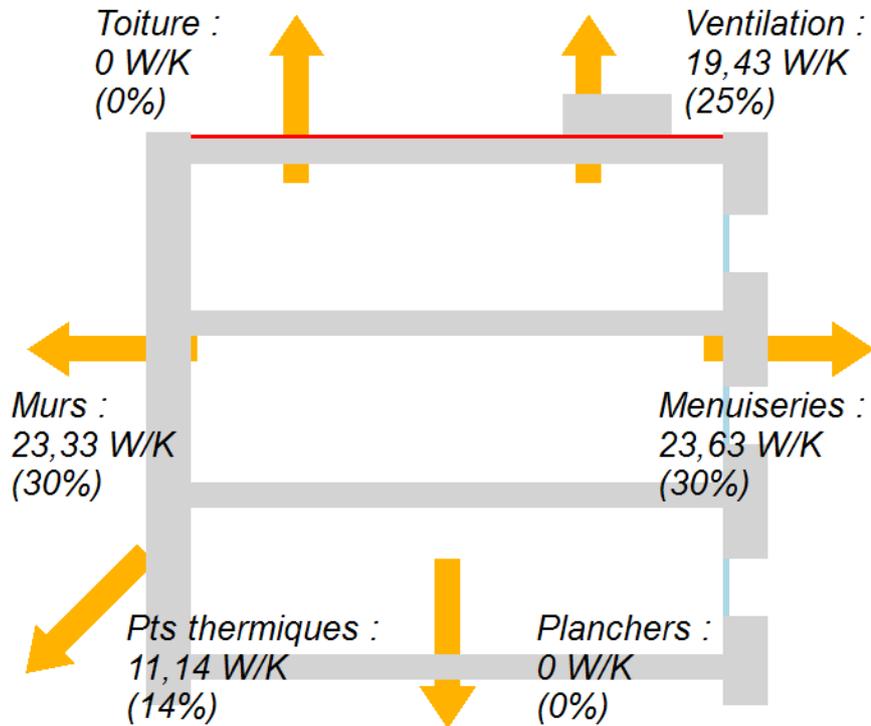
Déperditions thermiques

Déperditions totales : 77,53 W/K (100%)

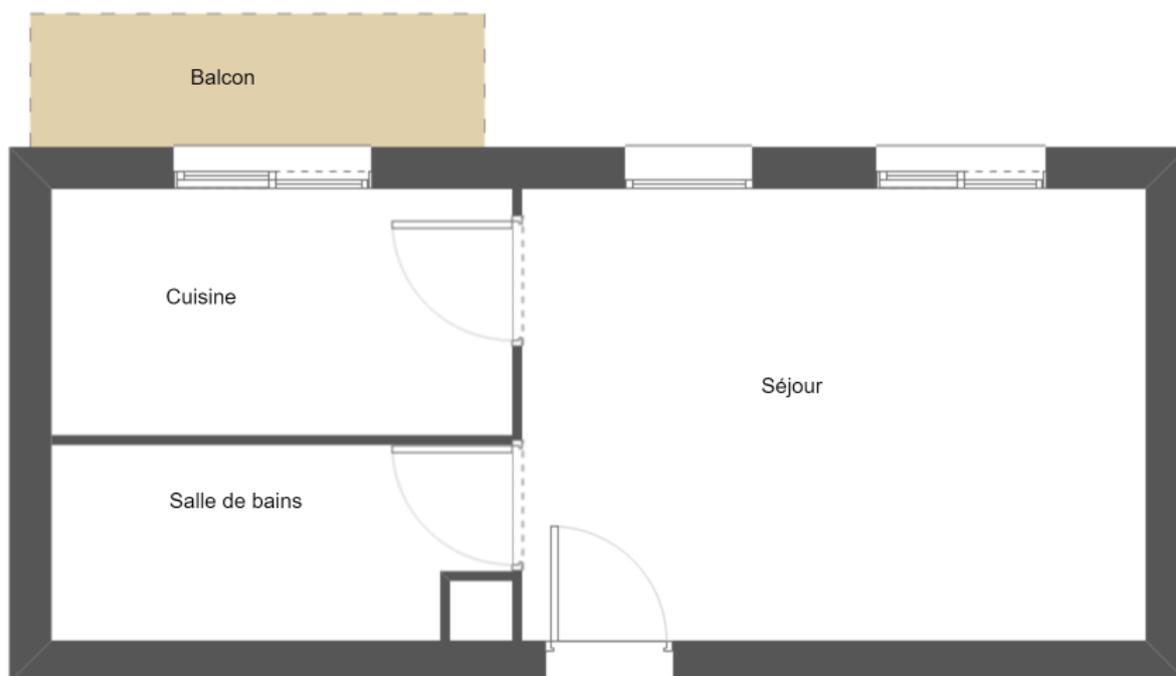
Réf : DIA-SKPO1-2003-022	Titre		Planche de repérage technique
872 Avenue du Général de Gaulle, 06700 SAINT LAURENT DU VAR	Indice A	Auteur : Monsieur Stéphane SKUPIEN	Bat. A du plan de masse

17. Croquis permettant de localiser les prélèvements et les matériaux ou produits contenant de l'amiante

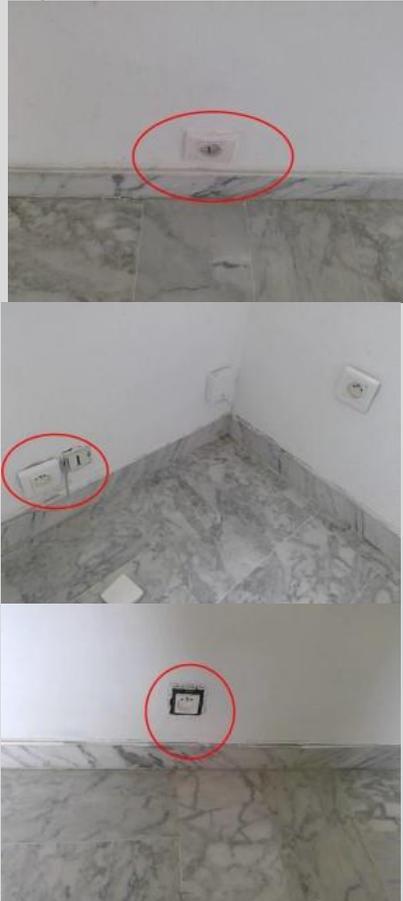
Points à examiner	Libellé des points de contrôle vérifiés *	Commentaires	Observations	Domaine conclusion **
Prise de terre et installation de mise à la terre	Continuité	- Séjour

Un(des) socle(s) de prise(s) de courant comporte(nt) une(des) broche(s) de terre non reliée à la terre. La broche de terre doit être un élément métallique situé sur chaque prise électrique. La mesure réalisée a identifié un dysfonctionnement. La mise en place d'une mesure compensatoire a été vérifiée par l'opérateur ainsi que son efficacité. Elle ne peut pas être une solution pérenne.	2
Respect des règles liées aux zones dans chaque local contenant une baignoire ou une douche	Adaptation des matériels électriques aux influences externes Protection des circuits électriques par dispositif	Le matériel suivant n'est pas autorisé : Machine à laver a moins de 60cm du bord de la baignoire	Local contenant une baignoire ou une douche : l'installation électrique ne répond pas aux prescriptions particulières appliquées à ce local [adéquation entre l'emplacement où est installé le matériel électrique et les caractéristiques de	4

Nous vous conseillons de supprimer les anomalies identifiées en consultant dans les meilleurs délais un électricien qualifié.

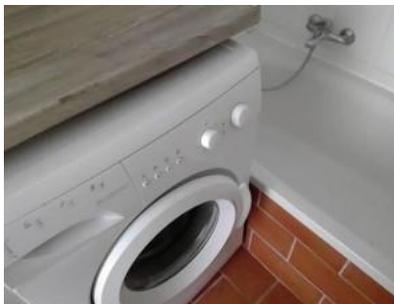
à courant différentiel-résiduel à haute sensibilité 30mA en fonction de l'emplacement

ce dernier - respect des règles de protection contre les chocs électriques liés aux zones]. Dans les salles de bain ou salles d'eau, tout appareil ou matériel électrique doit répondre à des normes de sécurité et de positionnement.

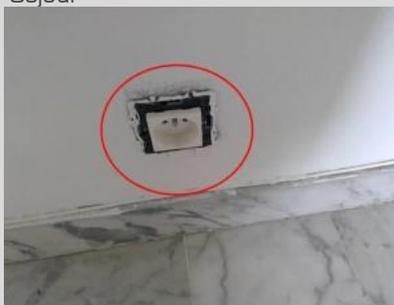
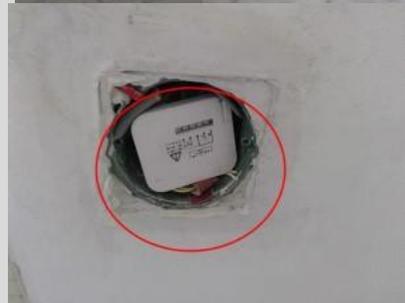
- Séjour

Protection mécanique des conducteurs

L'enveloppe du matériel est manquante ou détériorée. Les protections électriques doivent être entières et non dégradées pour que les occupants soient en sécurité à tout instant.

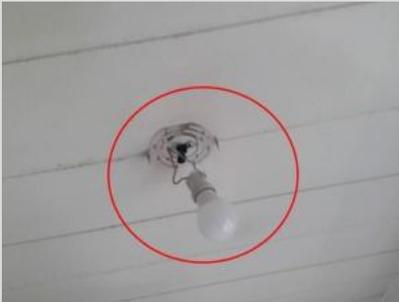
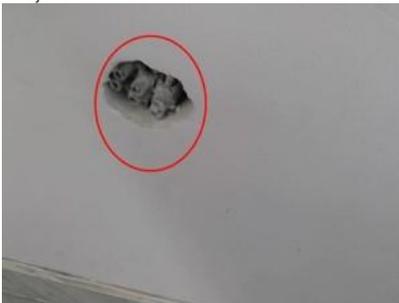
<p>Protection mécanique des conducteurs</p>	<p>Mise en œuvre</p>	<p>- Cuisine</p>

<p>L'installation électrique comporte une(des) connexion(s) avec une(des) partie(s) active(s) nue(s) sous tension accessible. Les parties conductrices des éléments électriques doivent être inaccessibles pour que les occupants soient en sécurité à tout instant.</p>	<p>5</p>
		<p>- Séjour</p>

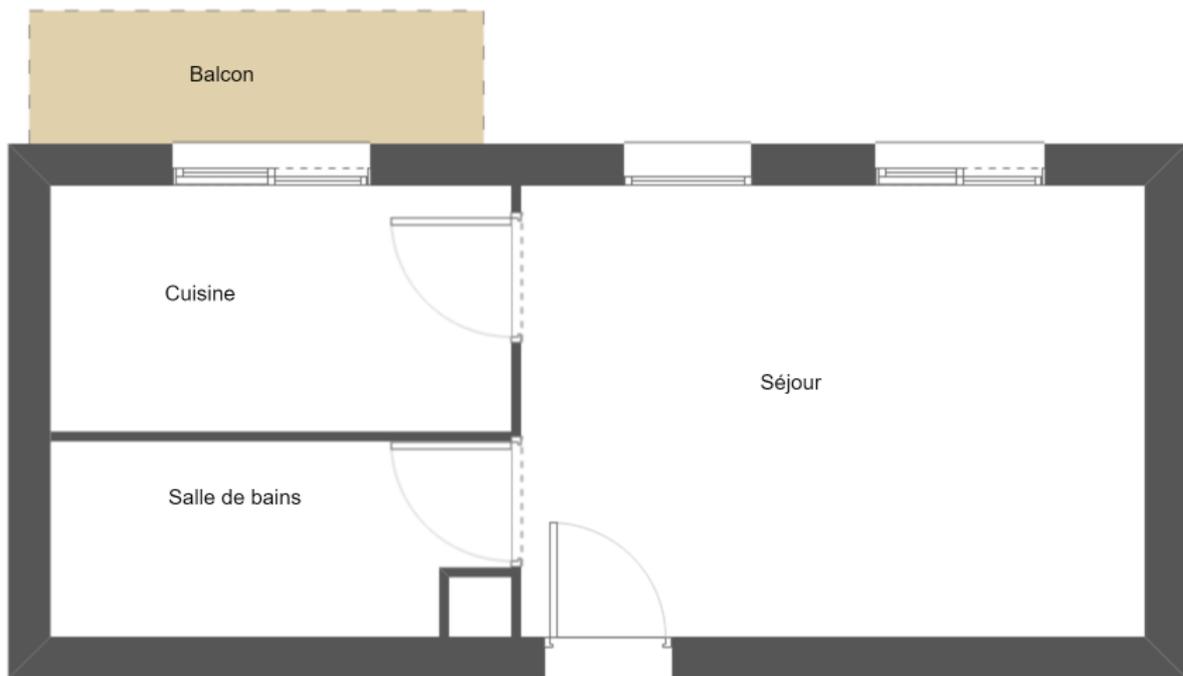
Réf : DIA-SKP01-2003-022	Titre	Planche de repérage technique
--------------------------	-------	-------------------------------

Le présent schéma de repérage est un schéma de circulation permettant de localiser les éléments repérés dans les différents rapports. Il est non coté et non contractuel.
