**SYNTHESE DES DIAGNOSTICS REALISES**  
ETABLI LE VENDREDI 21 MAI 2021

| ADRESSE DES LOCAUX VISITES | |
|---|---|
| <p>MAISON</p> <p>10 AVENUE GENERAL DE GAULLE</p> <p>24190 NEUVIC</p> | |

## CONCLUSIONS

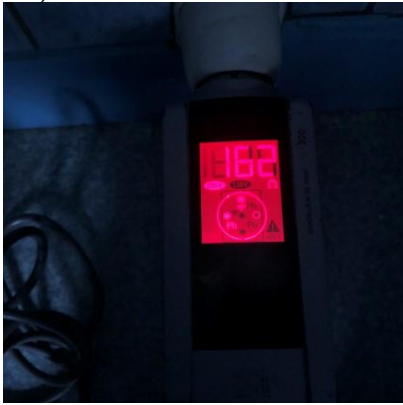
| N° Article<br>(1) | Libellé des anomalies | Mesure compensatoire<br>correctement mise en œuvre | |
|---|---|---|---|
| B3.3.01d | <p>La valeur de la résistance de la prise de terre n'est pas adaptée au courant différentiel résiduel (sensibilité) du ou des dispositifs différentiels protégeant l'ensemble de l'installation électrique.</p> <p><i>Pour un différentiel dont la sensibilité est à 500 mA, la valeur maximale admissible de la résistance de terre est de 100 Ohms (Logement:Prise de terre et installation de mise à la terre)</i></p> | | |

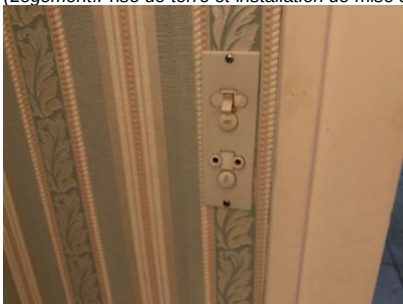
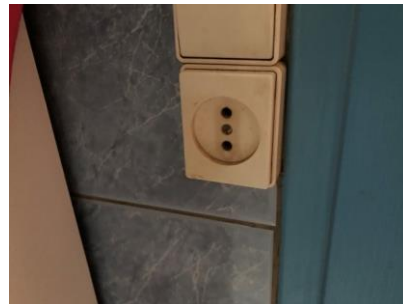
| N° Article<br>(1) | Libellé des anomalies | Mesure compensatoire<br>correctement mise en œuvre | |
|---|---|---|---|
| B3.3.06a1 | <p>Au moins un socle de prise de courant ne comporte pas de broche de terre.</p> <p><i>(Logement:Prise de terre et installation de mise à la terre)</i></p> | | |

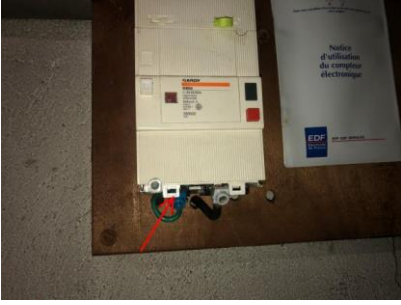
| N° Article<br>(1) | Libellé des anomalies | Mesure compensatoire<br>correctement mise en œuvre | |
|---|---|---|---|
| B4.3f1 | <p>La section des CONDUCTEURS de la CANALISATION alimentant le seul tableau n'est pas adaptée au courant de réglage du DISJONCTEUR de branchement.</p> <p><i>La section minimale des conducteurs en cuivre pour un courant de réglage du disjoncteur de branchement en monophasé d'intensité 45A doit être de 10 mm² (Sous-sol:Dispositif de protection contre les surintensités adapté à la section des conducteurs à chaque circuit)</i></p> | | |

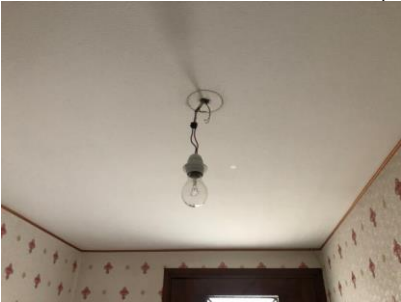
| N° Article<br>(1) | Libellé des anomalies | Mesure compensatoire<br>correctement mise en œuvre | |
|---|---|---|---|
| B7.3d | <p>L'installation électrique comporte au moins une CONNEXION avec une partie active nue sous tension accessible. <i>(Logement:Matériel présentant des risques de contact direct avec des éléments sous tension)</i></p> | | |

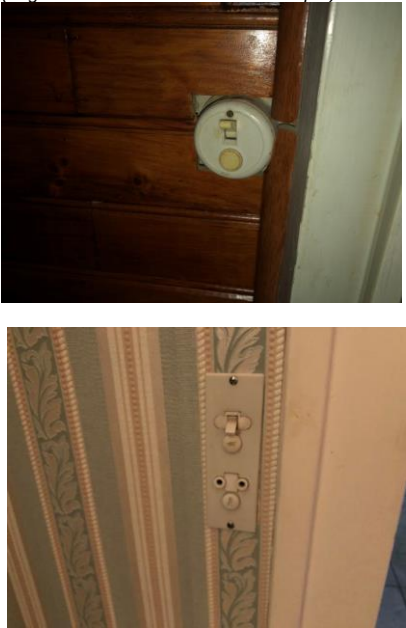
| N° Article<br>(1) | Libellé des anomalies | Mesure compensatoire<br>correctement mise en œuvre | |
|---|---|---|---|
| B8.3a | <p>L'installation comporte au moins un MATERIEL ELECTRIQUE vétuste.<br/>(Logement:Matériel vétuste ou inadapté)</p> | | |

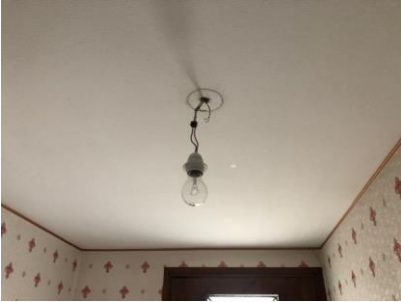
| N° Article<br>(1) | Libellé des anomalies | Mesure compensatoire<br>correctement mise en œuvre | |
|---|---|---|---|
| B8.3e | <p>Au moins un CONDUCTEUR isolé n'est pas placé sur toute sa longueur dans un conduit, une goulotte, une plinthe ou une huisserie, en matière isolante ou métallique, jusqu'à sa pénétration dans le MATERIEL ELECTRIQUE qu'il alimente. (Logement:Matériel vétuste ou inadapté)</p> | | |

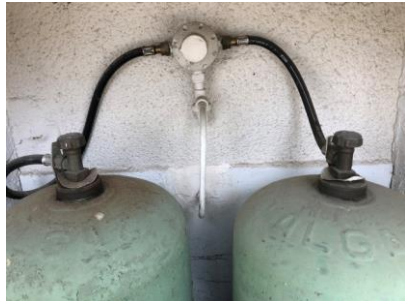
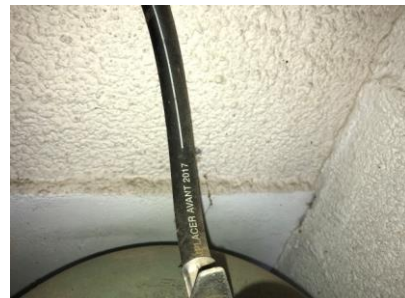
| Installation GPL | | |
|---|---|---|
| C6.7d4 | A1 | fuite de gaz à travers une lyre détériorée (par exemple : fissures, craquelures). |
| <b>Anomalie :</b><br>La lyre GPL en caoutchouc armé a une date limite d'utilisation non lisible ou dépassée. | | <b>Photos :</b><br><br> |

| Installation GPL | | |
|---|---|---|
| <b>Préconisations :</b><br>Remplacer la lyre par une lyre conforme "NF GAZ" n'excédant pas 0,70m. | | |

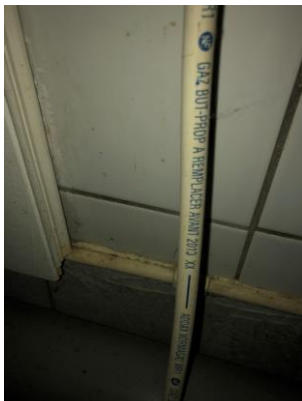
| Appareil : Tuyauterie en attente d'appareil- - | | | |
|---|---|---|---|
| C10.14 | A1 | Logement/Sous-sol | Fuite de gaz à travers un tube souple ou un tuyau flexible détérioré. |
| <b>Anomalie :</b><br>La date limite d'utilisation du tuyau d'alimentation n'est pas lisible ou est dépassée. | | | <b>Photos :</b><br> |

| Appareil : Tuyauterie en attente d'appareil- - | | | |
|---|---|---|---|
| <b>Préconisations :</b><br>Changer le tuyau flexible de raccordement en gaz dont la date d'utilisation est dépassée. | | | |

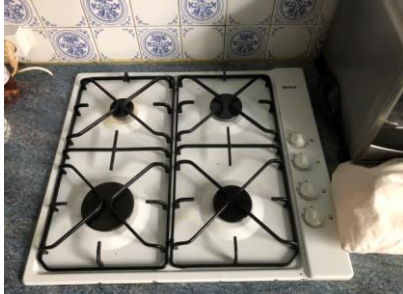
| Appareil : Table de cuisson- Bosch- Inconnu | | | |
|---|---|---|---|
| C14.19.1 | A2 | Logement/Cuisine | Risque d'intoxication au monoxyde de carbone (CO) causée par une mauvaise combustion. |
| <b>Anomalie :</b><br>le local équipé ou prévu pour un appareil d'utilisation n'est pas pourvu d'une amenée d'air. | | | <b>Photos :</b><br> |

| Appareil : Table de cuisson- Bosch- Inconnu | | | |
|---|---|---|---|
| <b>Préconisations :</b><br>Ajouter l'amenée d'air. | | | |

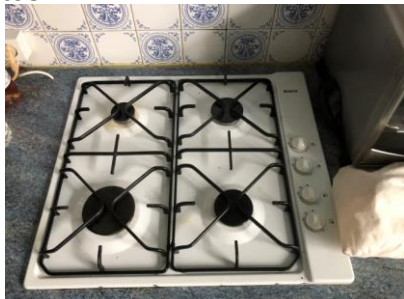
| Appareil : Table de cuisson- Bosch- Inconnu | | | |
|---|---|---|---|
| C15.20.1 | A1 | Logement/Cuisine | Risque d'intoxication au monoxyde de carbone (CO) causée par une mauvaise évacuation des produits de combustion. |
| <b>Anomalie :</b><br>Le local équipé ou prévu pour un appareil d'utilisation n'est pas pourvu de sortie d'air. | | | <b>Photos :</b><br> |

| Appareil : Table de cuisson- Bosch- Inconnu | | | |
|---|---|---|---|
| <b>Préconisations :</b><br>Ajouter une sortie d'air dans le local équipé ou prévu pour un appareil d'utilisation. | | | |
