## DOSSIER DE DIAGNOSTICS TECHNIQUES

Maison individuelle

14 place Jules Guesde  
59152 ANSTAING

Date de visite : 12/04/2022

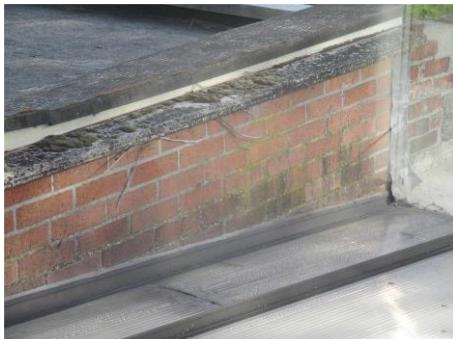
### ELEMENT : Couvre murs

| N° Local | Local | Etage | Elément | Zone | Matériau / Produit | Liste | Méthode | Etat de dégradation | Photo |
|---|---|---|---|---|---|---|---|---|---|
| 5 | Veranda | RDC | Couvre murs | A | Amiante ciment | B | Jugement personnel | Matériaux non dégradé | |

| | | RDC - Veranda |

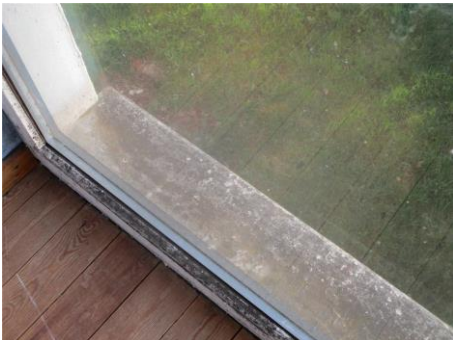
| ELEMENT : Appuis de fenêtre | | |

| N° Local | Local | Etage | Elément | Zone | Matériau / Produit | Liste | Méthode | Etat de dégradation | Photo |
|---|---|---|---|---|---|---|---|---|---|
| 9 | Chambre n°2 | 1er | Appuis de fenêtre | A | Amiante ciment | B | Jugement personnel | Matériaux non dégradé | |

| ELEMENT : Appuis de fenêtre | | |
|---|---|---|
| | | 1er - Chambre n°2 |

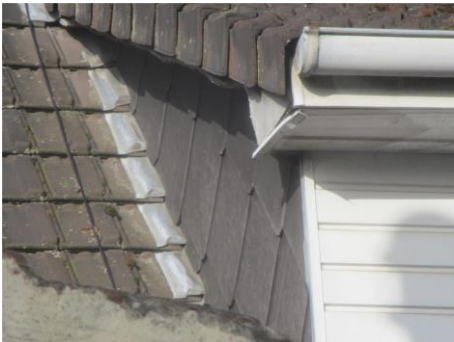
| ELEMENT : Ardoises | | |

| N° Local | Local | Etage | Elément | Zone | Matériau / Produit | Liste | Méthode | Etat de dégradation | Photo |
|---|---|---|---|---|---|---|---|---|---|
| | | | Ardoises | Chiens assis | Amiante ciment | B | Jugement personnel | Matériaux non dégradé | |

| ELEMENT : Ardoises | | |
|---|---|---|
| | | Toiture |

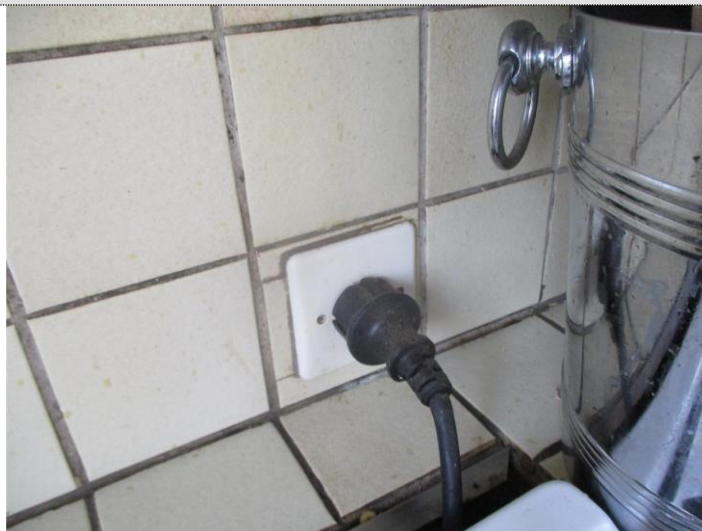
### Point de contrôle N° B.3.3.6 a1)

Description : Au moins un socle de prise de courant ne comporte pas de broche de terre.

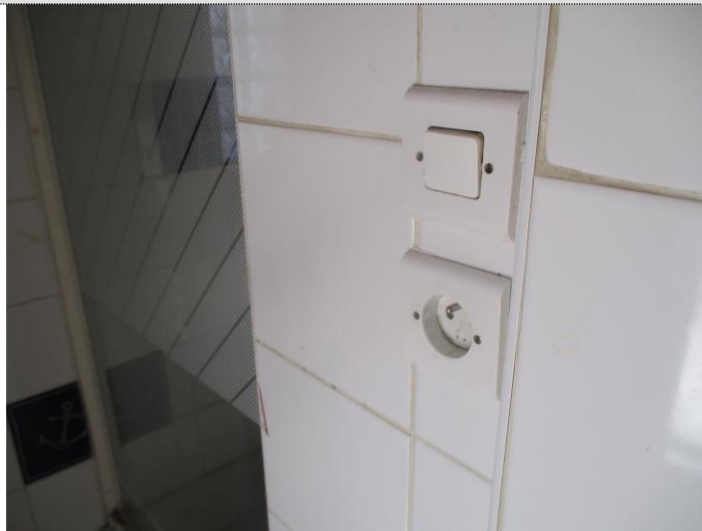
### Point de contrôle N° B.3.3.6 a2)

Description : Au moins un socle de prise de courant comporte une broche de terre non reliée à la terre.

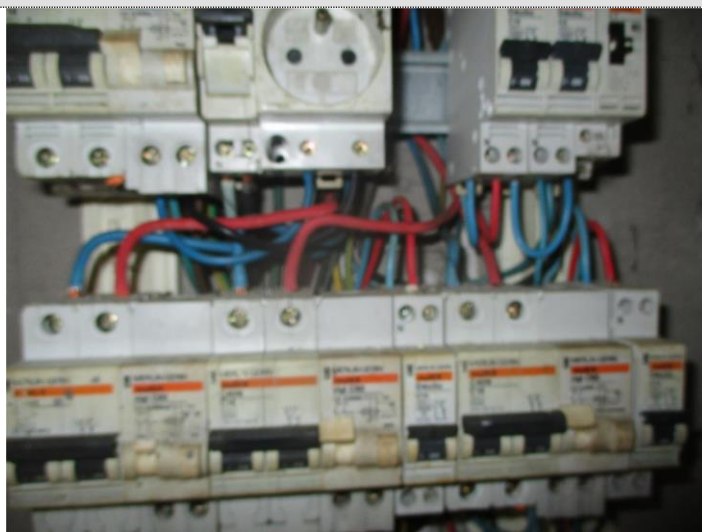
**Point de contrôle N° B.4.3 f3)**

| <u>Description :</u> | A l'intérieur du tableau, la section d'au moins un conducteur alimentant les dispositifs de protection n'est pas adaptée au courant de réglage du disjoncteur de branchement. |

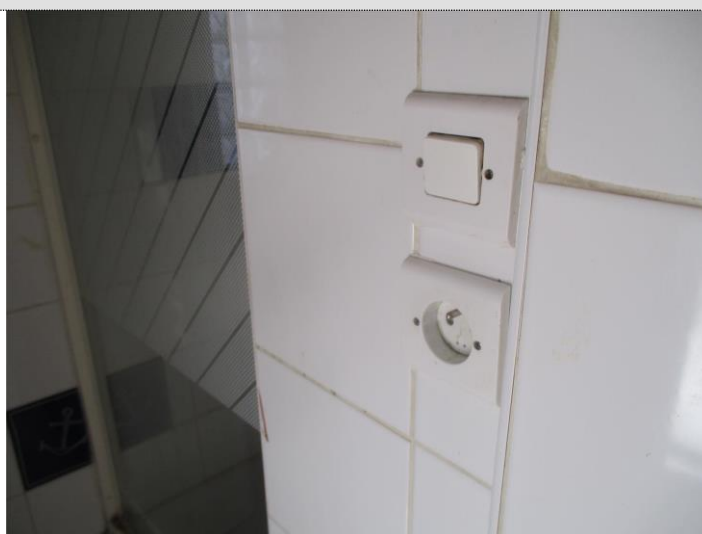
**Point de contrôle N° B.5.3 a**

| <u>Description :</u> | Locaux contenant une baignoire ou une douche : il n'existe pas de LIAISON EQUIPOTENTIELLE supplémentaire reliant les ELEMENTS CONDUCTEURS et les MASSES des MATERIELS ELECTRIQUES. |

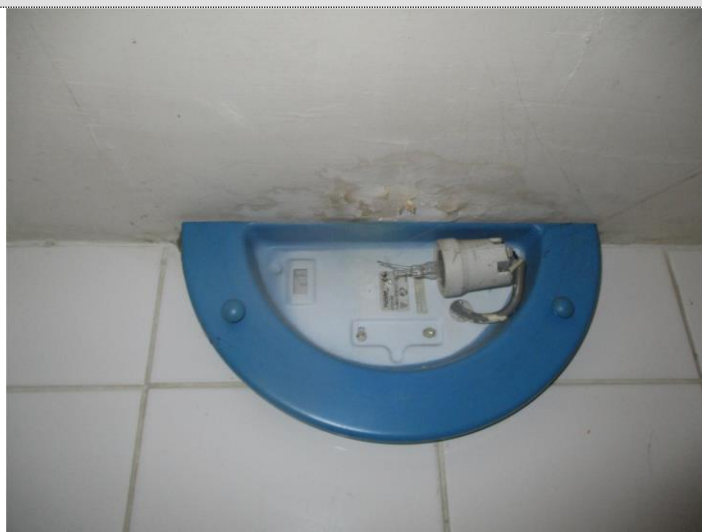
**Point de contrôle N° B.6.3.1 a)**

Description : Local contenant une baignoire ou une douche : l'installation électrique ne répond pas aux prescriptions particulières appliquées à ce local (adéquation entre l'emplacement où est installé le MATERIEL ELECTRIQUE et les caractéristiques de ce dernier – respect des règles de protection contre les chocs électriques liées aux zones).

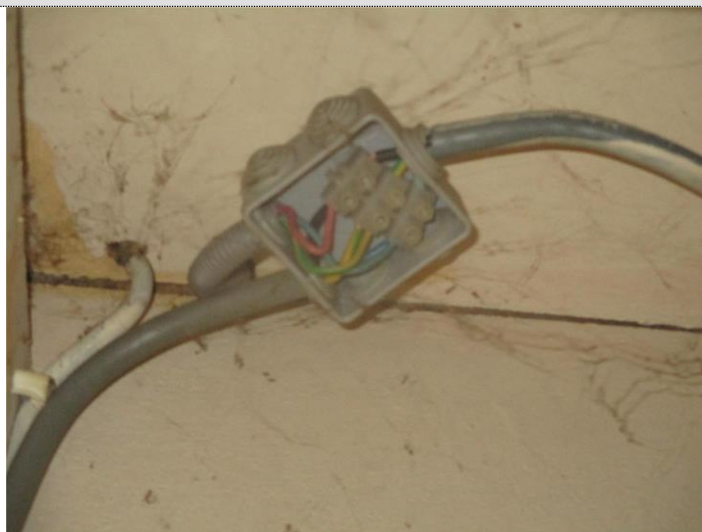
**Point de contrôle N° B.7.3 a)**

Description : L'ENVELOPPE d'au moins un matériel est manquante ou détériorée.

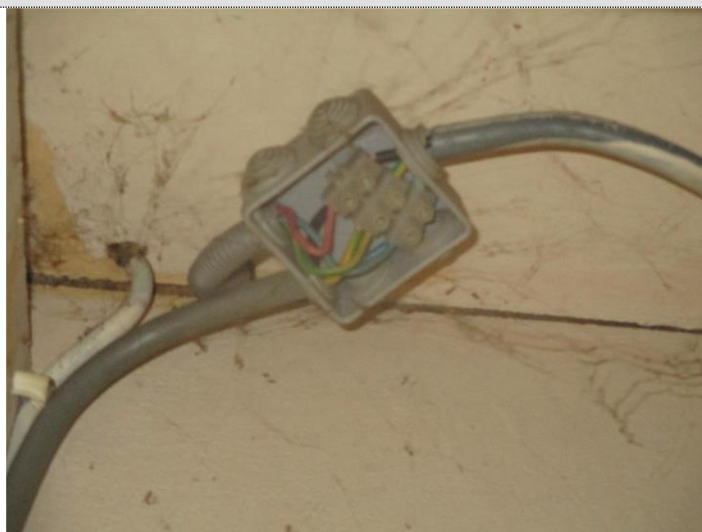
**Point de contrôle N° B.7.3 d)**

Description : L'installation électrique comporte au moins une CONNEXION avec une partie active nue sous tension accessible.

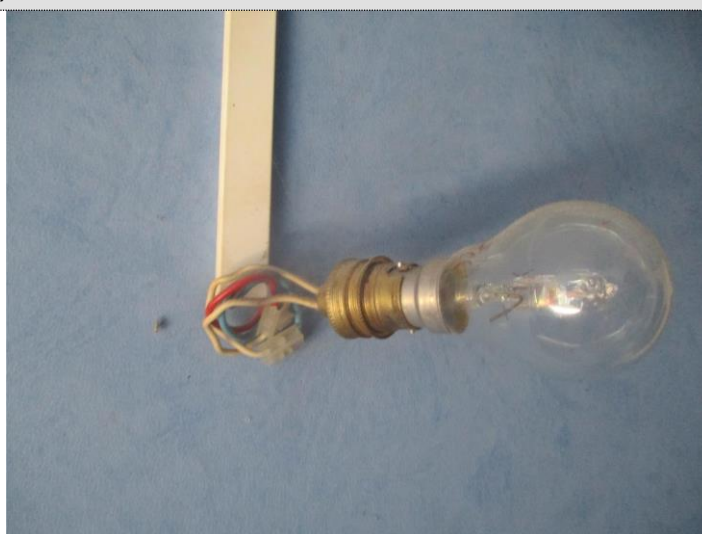
**Point de contrôle N° B.8.3 a)**

Description : L'installation comporte au moins un MATERIEL ELECTRIQUE vétuste.

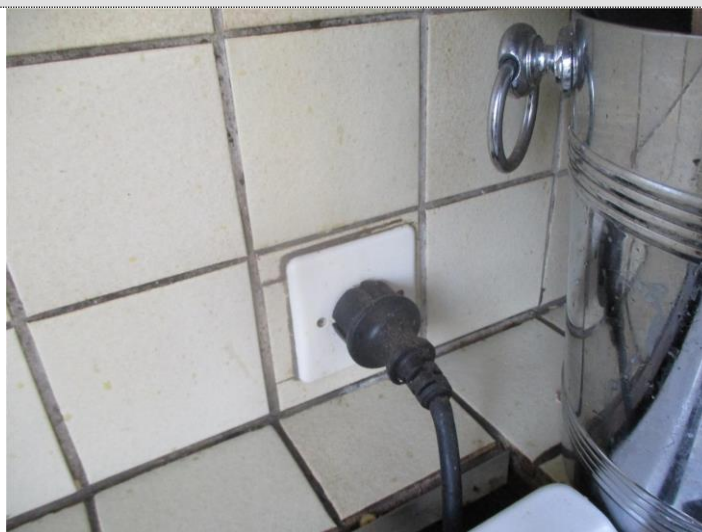
**Point de contrôle N° B.8.3 b)**

Description : L'installation comporte au moins un MATERIEL ELECTRIQUE inadapté à l'usage.

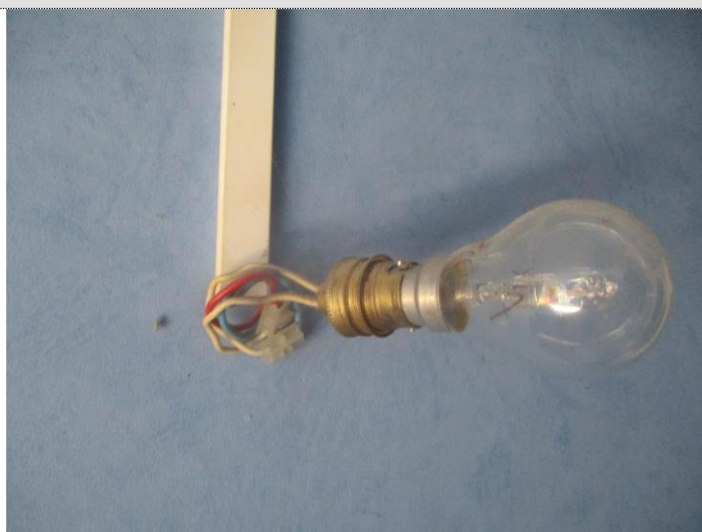
**Point de contrôle N° B.8.3 e)**

Description : Au moins un CONDUCTEUR isolé n'est pas placé sur toute sa longueur dans un conduit, une goulotte, une plinthe ou une huisserie, en matière isolante ou métallique, jusqu'à sa pénétration dans le MATERIEL ELECTRIQUE qu'il alimente.
