## Rapport de mission de repérage des matériaux et produits contenant de l'amiante pour l'établissement du constat établi à l'occasion de la vente d'un immeuble bâti (Listes A et B de l'annexe 13-9 du Code de la Santé publique)

Numéro de dossier : 5991  
Date du repérage : 18/05/2022

| Adresse | Rue : ..... <b>41 bis rue de Mestriden</b><br>Bât., escalier, niveau, appartement n°, lot n°:<br><b>Ce bien ne fait pas partie d'une copropriété</b><br>Code postal, ville : <b>29200 BREST</b><br><b>Section cadastrale BK, Parcelle(s) n° 147,</b> |

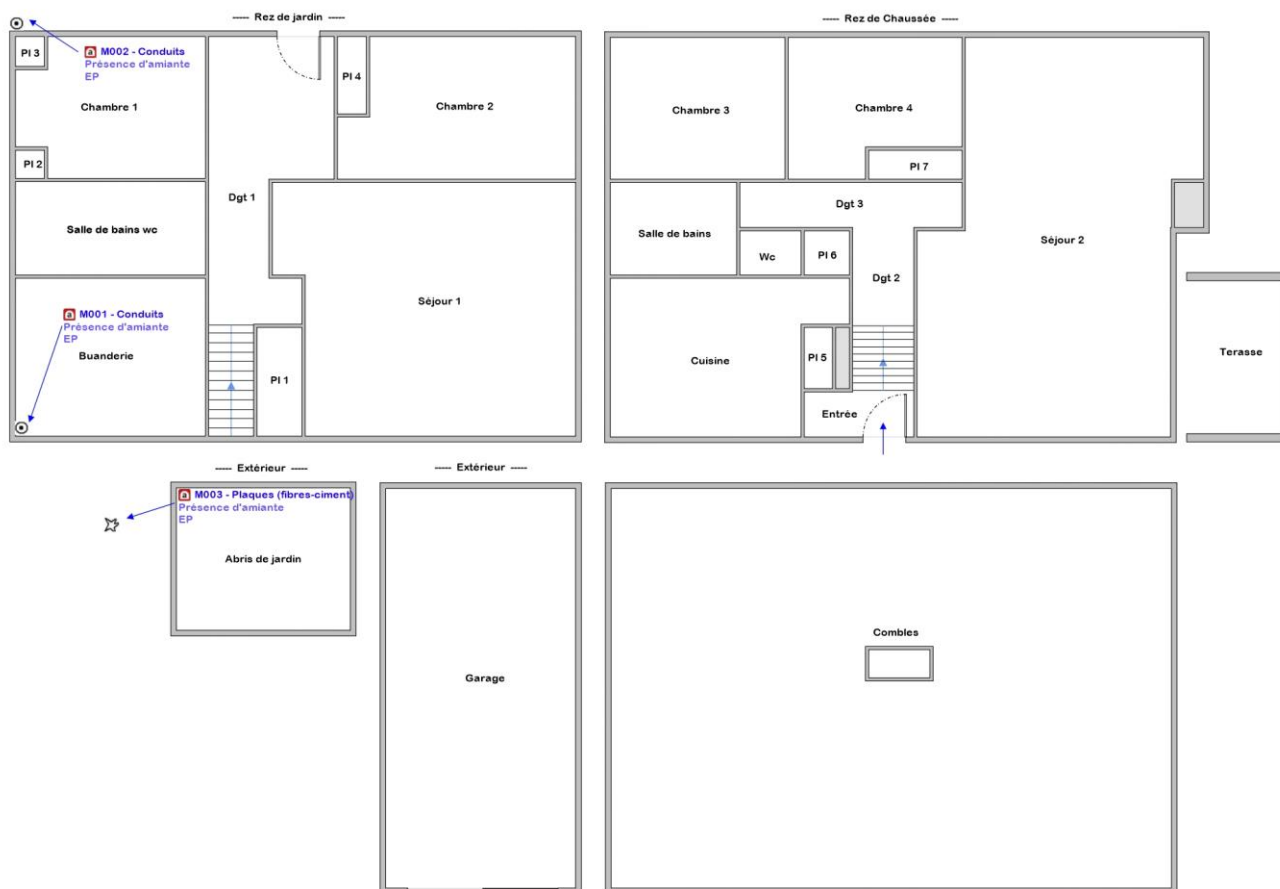
## 7.1 - Annexe - Schéma de repérage

Planche (croquis) de repérage technique effectué par le cabinet : Breiz'hab, auteur : Bertrand Cossec  
Dossier n° 5991 du 18/05/2022  
Adresse du bien : 41 bis rue de Mestriden 29200 BREST

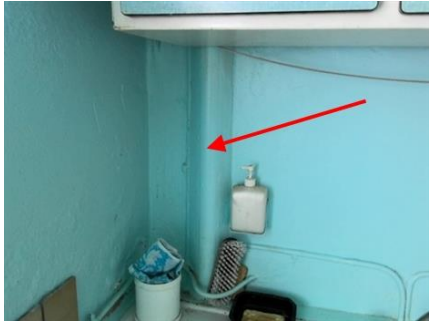
| Localisation | Identifiant + Description | Conclusion (justification) | Etat de conservation** et préconisations* | Photo |
|---|---|---|---|---|
| Rez de jardin - Buanderie | Identifiant: M001<br>Description: Conduits<br><a href="#">Liste selon annexe.13-9 du CSP: B</a> | Présence d'amiante (sur jugement de l'opérateur) | Matériau non dégradé<br><br><b>Résultat</b> EP**<br><br><b>Préconisation :</b> Il est recommandé de réaliser une évaluation périodique. | |

| | <p>Photo n° PhA001<br/>Localisation : Rez de jardin - Buanderie<br/>Ouvrage : Conduits de fluides (air, eau, autres fluides)<br/>Partie d'ouvrage : Conduits<br/>Description : Conduits<br/>Localisation sur croquis : M001</p> |

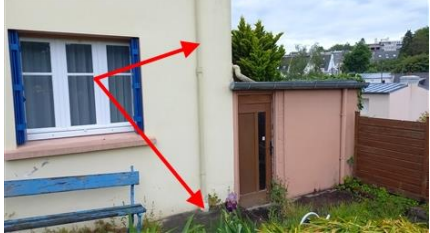
| Localisation | Identifiant + Description | Conclusion (justification) | Etat de conservation** et préconisations* | Photo |
|---|---|---|---|---|
| Parties extérieures | Identifiant: M002<br>Description: Conduits<br><a href="#">Liste selon annexe.13-9 du CSP: B</a> | Présence d'amiante (sur jugement de l'opérateur) | Matériau non dégradé<br><br><b>Résultat</b> EP**<br><br><b>Préconisation :</b> Il est recommandé de réaliser une évaluation périodique. | |

| | <p>Photo n° PhA002<br/>Localisation : Parties extérieures<br/>Ouvrage : Conduits de fluides (air, eau, autres fluides)<br/>Partie d'ouvrage : Conduits<br/>Description : Conduits<br/>Localisation sur croquis : M002</p> |

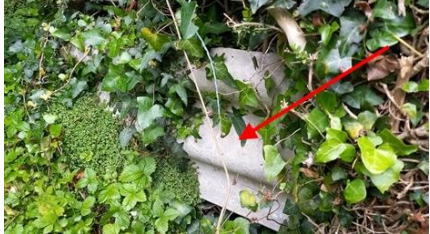
| Localisation | Identifiant + Description | Conclusion (justification) | Etat de conservation** et préconisations* | Photo |
|---|---|---|---|---|
| | Identifiant: M003<br>Description: Plaques (fibres-ciment)<br><a href="#">Liste selon annexe.13-9 du CSP: B</a> | Présence d'amiante (sur jugement de l'opérateur) | Matériau non dégradé<br><br><b>Résultat</b> EP**<br><br><b>Préconisation :</b> Il est recommandé de réaliser une évaluation périodique. | |

| | <p>Photo n° PhA003<br/>Localisation : Parties extérieures<br/>Ouvrage : Jardin dépôt<br/>Partie d'ouvrage : Plaques (fibres-ciment)<br/>Description : Plaques (fibres-ciment)<br/>Localisation sur croquis : M003</p> |
