Dossier Technique Immobilier

Adresse : **5 Résidence Médicis**

Commune : **94150 RUNGIS**

**Etage 4; Compl. Droite, Lot numéro 48,
Cellier Lot 176, Box Lot 369**

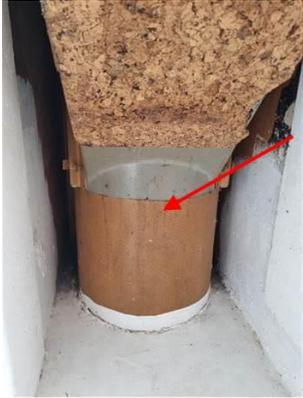
Localisation	Identifiant + Description	Conclusion (justification)	Etat de conservation** et préconisations*	Photo
4ème étage - Cuisine	<p>Identifiant: M001 Description: Conduit en fibres-ciment Composant de la construction: 6 - Conduits et accessoires intérieurs - Vide-ordures Partie à sonder: Conduit en fibres-ciment Liste selon annexe.13-9 du CSP: B Localisation sur croquis: M001 Sondage: Sonore; Visuel</p>	<p>Présence d'amiante (Sur décision de l'opérateur, matériau réputé contenir de l'amiante ,mais aucun prélèvement n'a été réalisé, il convient donc de réaliser un prélèvement et de le faire analyser en laboratoire pour statuer définitivement sur la présence ou l'absence d'amiante ainsi que sur le type de fibre.)</p>	<p>Matériau non dégradé</p> <p>Résultat EP**</p> <p>Préconisation : Il est recommandé de réaliser une évaluation périodique.</p> <p>Recommandation : Voir les Mesures d'ordre général – Obligations réglementaires</p>

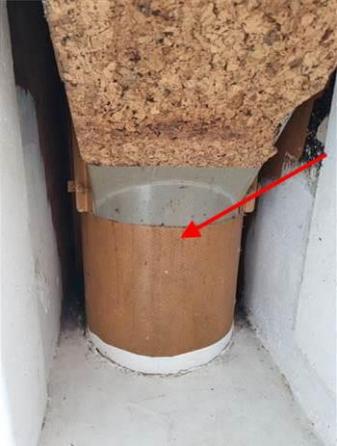
<p>Photo n° PhA001 Localisation : 4ème étage - Cuisine Ouvrage : 6 - Conduits et accessoires intérieurs - Vide-ordures Partie d'ouvrage : Conduit en fibres-ciment Description : Conduit en fibres-ciment Localisation sur croquis : M001</p>
---	--

Il convient donc de veiller au maintien du bon état de conservation des matériaux et produits contenant de l'amiante afin de remédier au plus tôt aux situations d'usure anormale ou de dégradation.

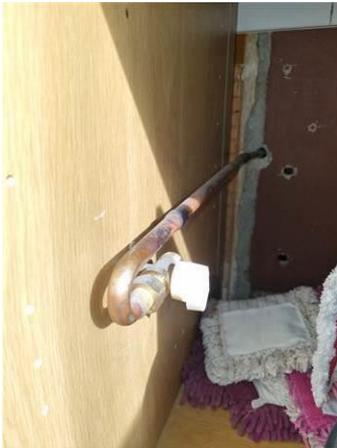
Photo n° PhGaz001
Localisation : Cuisine
Robinet en attente (Type :)

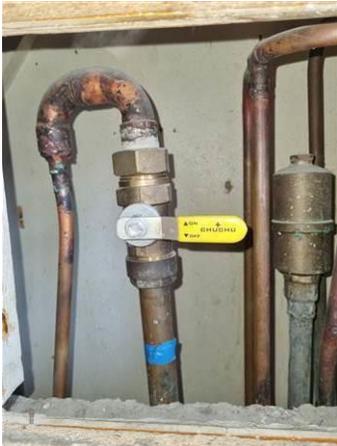
Photo n° PhGaz002
7a1 : absence de l'organe de coupure supplémentaire sur l'installation intérieure.

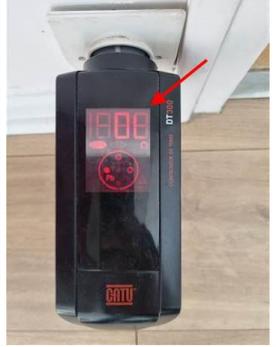
N° Article (1)	Libellé et localisation (*) des anomalies	N° Article (2)	Libellé des mesures compensatoires (3) correctement mises en œuvre	Photos
B3.3.6 a2	Au moins un socle de prise de courant comporte une broche de terre non reliée à la terre. Remarques : Présence de circuits électriques non équipés de conducteurs de protection ; Faire intervenir un électricien qualifié afin d'installer des conducteurs de protection sur les circuits qui n'en sont pas équipés (4ème étage - Chambre 1, 4ème étage - Séjour, 4ème étage - Chambre 2)	B3.3.6 1	Alors que des socles de prise de courant ou des circuits de l'installation ne sont pas reliés à la terre (B.3.3.6 a1), a2 et a3), la mesure compensatoire suivante est correctement mise en œuvre : - protection du (des) CIRCUIT (s) concerné (s) ou de l'ensemble de l'installation électrique par au moins un dispositif différentiel à haute sensibilité ≤ 30 mA.

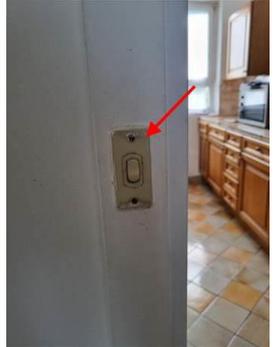
B8.3 a	L'installation comporte au moins un matériel électrique vétuste. Remarques : Présence de matériel électrique vétuste (douilles, interrupteurs, socles de prise...) ; Faire intervenir un électricien qualifié afin de remplacer les matériels électriques vétustes (4ème étage - Séjour)

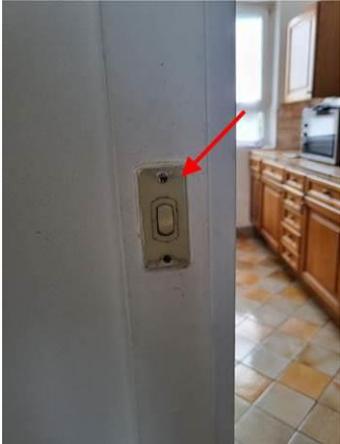
<p>Photo PhEle001 Libellé de l'anomalie : B8.3 a L'installation comporte au moins un matériel électrique vétuste. Remarques : Présence de matériel électrique vétuste (douilles, interrupteurs, socles de prise...) ; Faire intervenir un électricien qualifié afin de remplacer les matériels électriques vétustes (4ème étage - Séjour)</p>

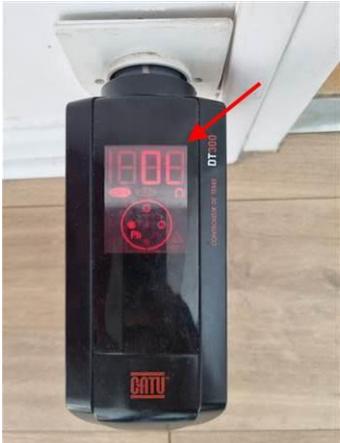
<p>Photo PhEle002 Libellé du point de contrôle : B3.3.6 a2 Au moins un socle de prise de courant comporte une broche de terre non reliée à la terre. Remarques : Présence de circuits électriques non équipés de conducteurs de protection ; Faire intervenir un électricien qualifié afin d'installer des conducteurs de protection sur les circuits qui n'en sont pas équipés (4ème étage - Chambre 1, 4ème étage - Séjour, 4ème étage - Chambre 2)</p>

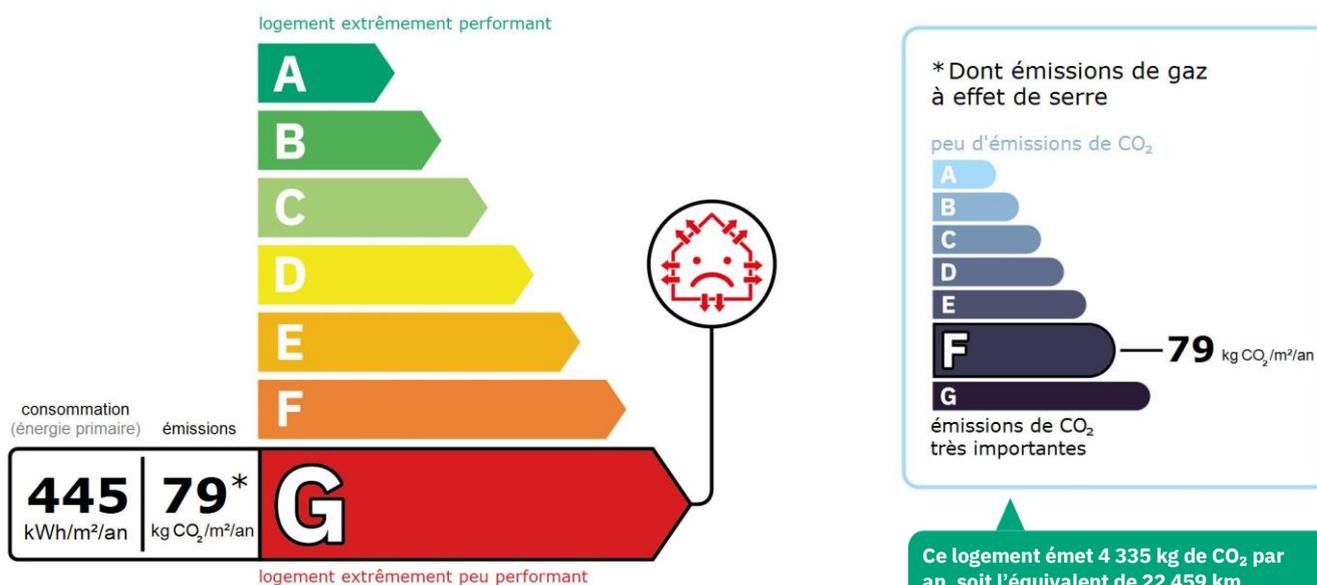
Performance énergétique et climatique

Le niveau de consommation énergétique dépend de l'isolation du logement et de la performance des équipements. Pour l'améliorer, voir pages 4 à 6

Ce logement émet 4 335 kg de CO₂ par an, soit l'équivalent de 22 459 km parcourus en voiture. Le niveau d'émissions dépend principalement des types d'énergies utilisées (bois, électricité, gaz, fioul, etc.)
