bureau pythéas
ÉTUDES & CONTRÔLES IMMOBILIERS

DOSSIER DE DIAGNOSTIC TECHNIQUE

N° dossier:	P19/LALANNE/2641
Date du repérage :	01/10/2019
Propriétaire:	Succession LALANNE Marcelle
Adresse du bien :	**37 rue Charles Gounod 33130 BÈGLES**

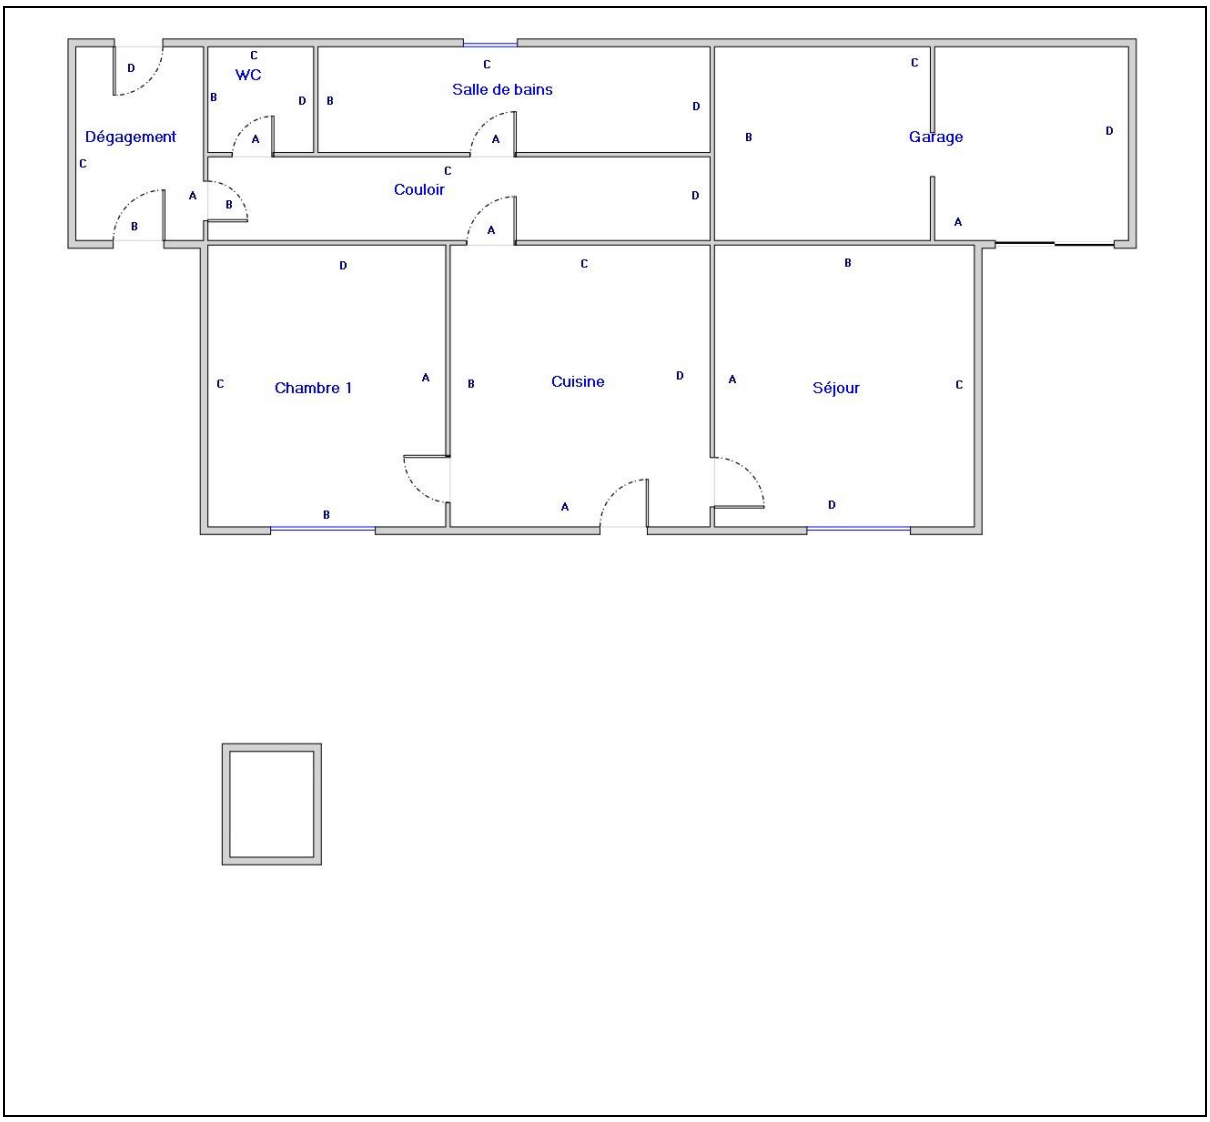
Localisation des mesures sur croquis de repérage

Du fait de la présence de revêtements contenant du plomb au-delà des seuils en vigueur et de la nature des dégradations constatées (non dégradé, non visible, état d'usage) sur certaines unités de diagnostic, le propriétaire doit veiller à l'entretien des revêtements recouvrant les unités de diagnostic de classe 1 et 2, afin d'éviter leur dégradation future.

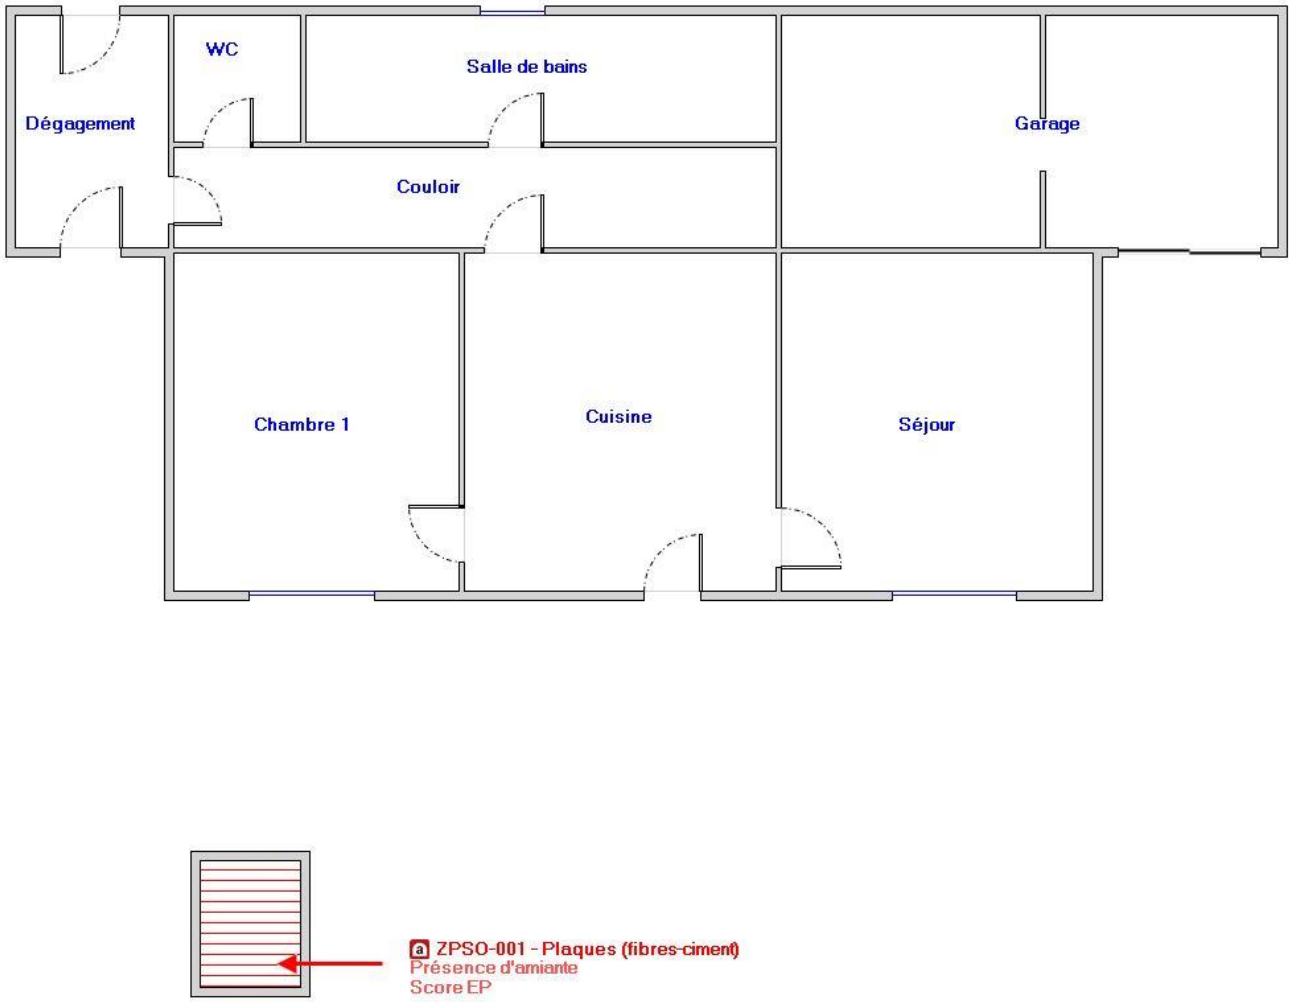
7.1 - Annexe - Schéma de repérage

Localisation	Identifiant + Description	Conclusion (justification)	Etat de conservation** et préconisations*	Photo
Parties extérieures	Identifiant: ZPSO-001 Description: Plaques (fibres-ciment) Liste selon annexe.13-9 du CSP : B	Présence d'amiante (Sur décision de l'opérateur)	Matériau dégradé (étendue ponctuelle) **Résultat** EP** **Préconisation :** Il est recommandé de réaliser une évaluation périodique.

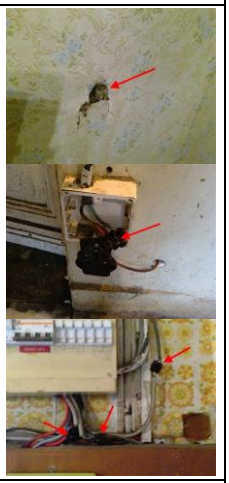
5. Matériels électriques présentant des risques de contacts directs avec des éléments sous tension - Protection mécanique des conducteurs	L'Enveloppe d'au moins un matériel est manquante ou détériorée. Remarques : Présence de matériel électrique en place dont l'enveloppe présente des détériorations ; Faire intervenir un électricien qualifié afin de remplacer les matériels présentant des détériorations (Rez de chaussée - Cuisine)	
	L'installation électrique comporte au moins une connexion avec une partie active nue sous tension accessible. Remarques : Présence de connexion de matériel électrique présentant des parties actives nues sous tension ; Faire intervenir un électricien qualifié afin de remplacer les matériels présentant des parties actives nues sous tension

6. Matériels électriques vétustes, inadaptés à l'usage	L'installation comporte au moins un matériel électrique vétuste. Remarques : Présence de matériel électrique vétuste (douilles, interrupteurs, socles de prise...) ; Faire intervenir un électricien qualifié afin de remplacer les matériels électriques vétustes

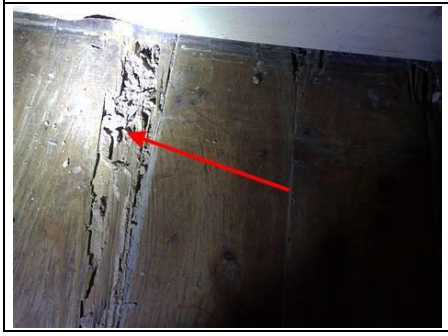
Photo n° PhTer001 **Localisation : Rez de chaussée - Cuisine** **Ouvrage : Plinthes** **Parasite : Présence d'indices d'infestation de termites, Termites souterrains** **Indices : altérations dans le bois, bois d'apparence feuilleté (éléments fortement dégradés)**
