## RAPPORT DE MISSION DE REPERAGE DES MATERIAUX ET PRODUITS CONTENANT DE L'AMIANTE POUR L'ETABLISSEMENT DU CONSTAT ETABLI A L'OCCASION DE LA VENTE D'UN IMMEUBLE BATI

Articles R.1334-14 à R.1334-29 et R.1336-2 à R.1336-5 du code de la santé publique  
Décret 2011-629 du 3 juin 2011 - Arrêtés du 12/12/2012

Nature du bâtiment : Habitation (maison individuelle)  
Nombre de Pièce : >10  
Référence Cadastre : B 149  
Date du Permis de Construire : Avant 1948

**Adresse : 3, route de la Cordellerie - 41220 CROUY SUR COSSON**

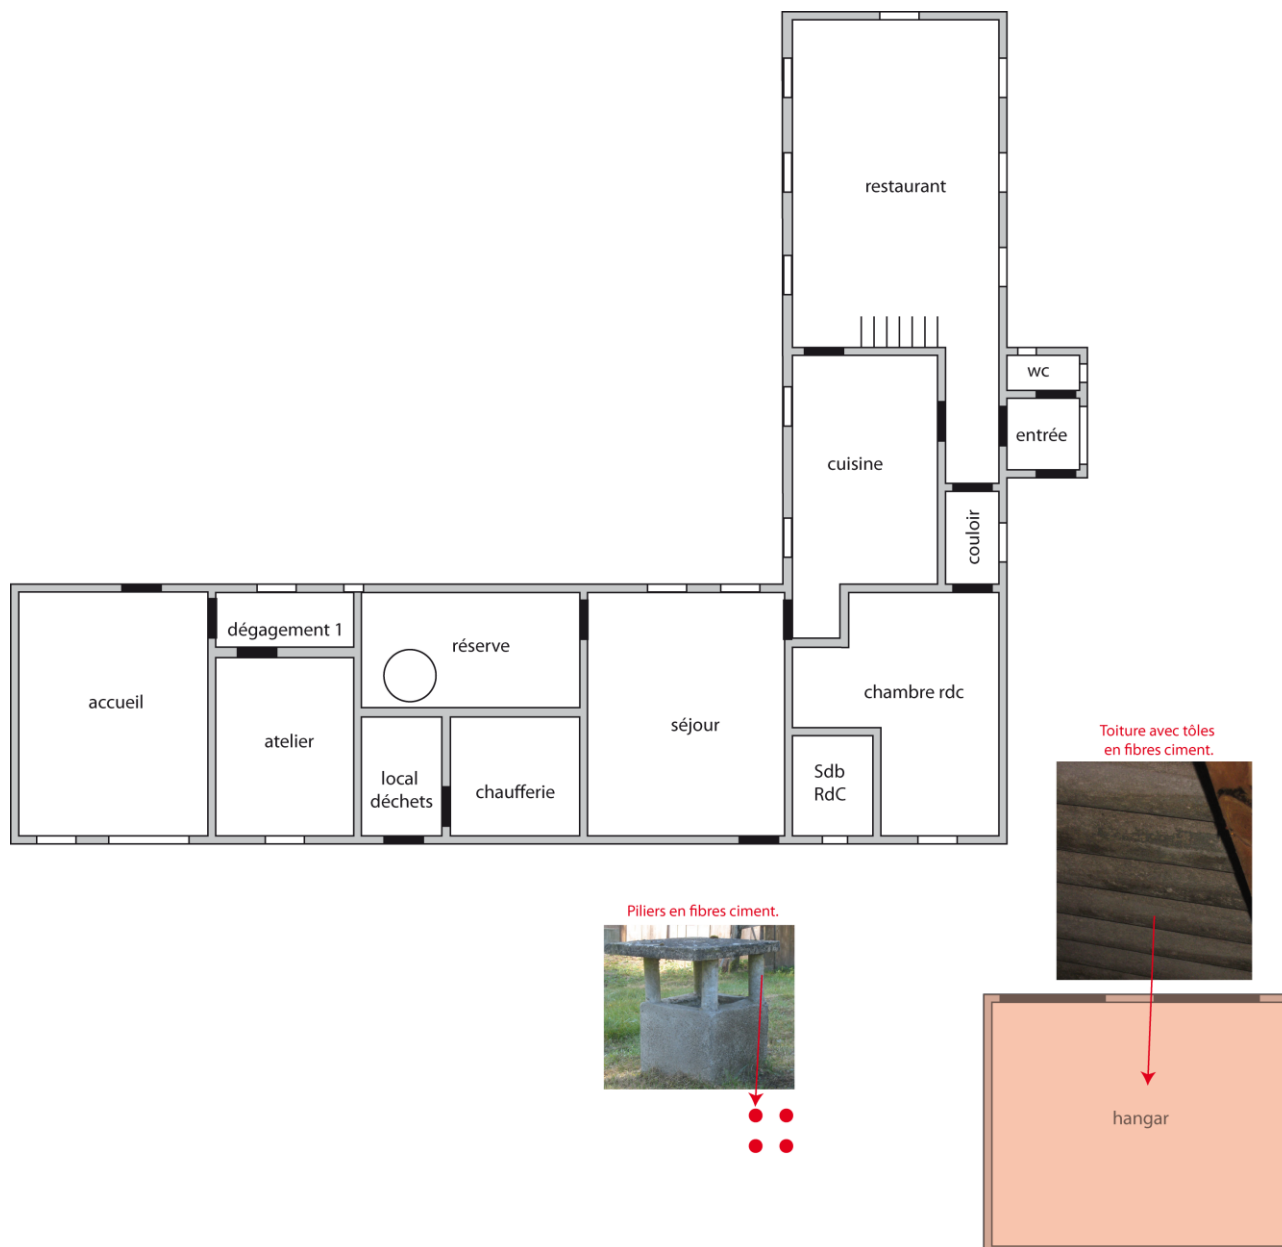
(Les croquis présentés n'ont aucun caractère contractuel et ne sont pas cotés.  
Ils ne peuvent en aucun cas être utilisés en tant que plans).

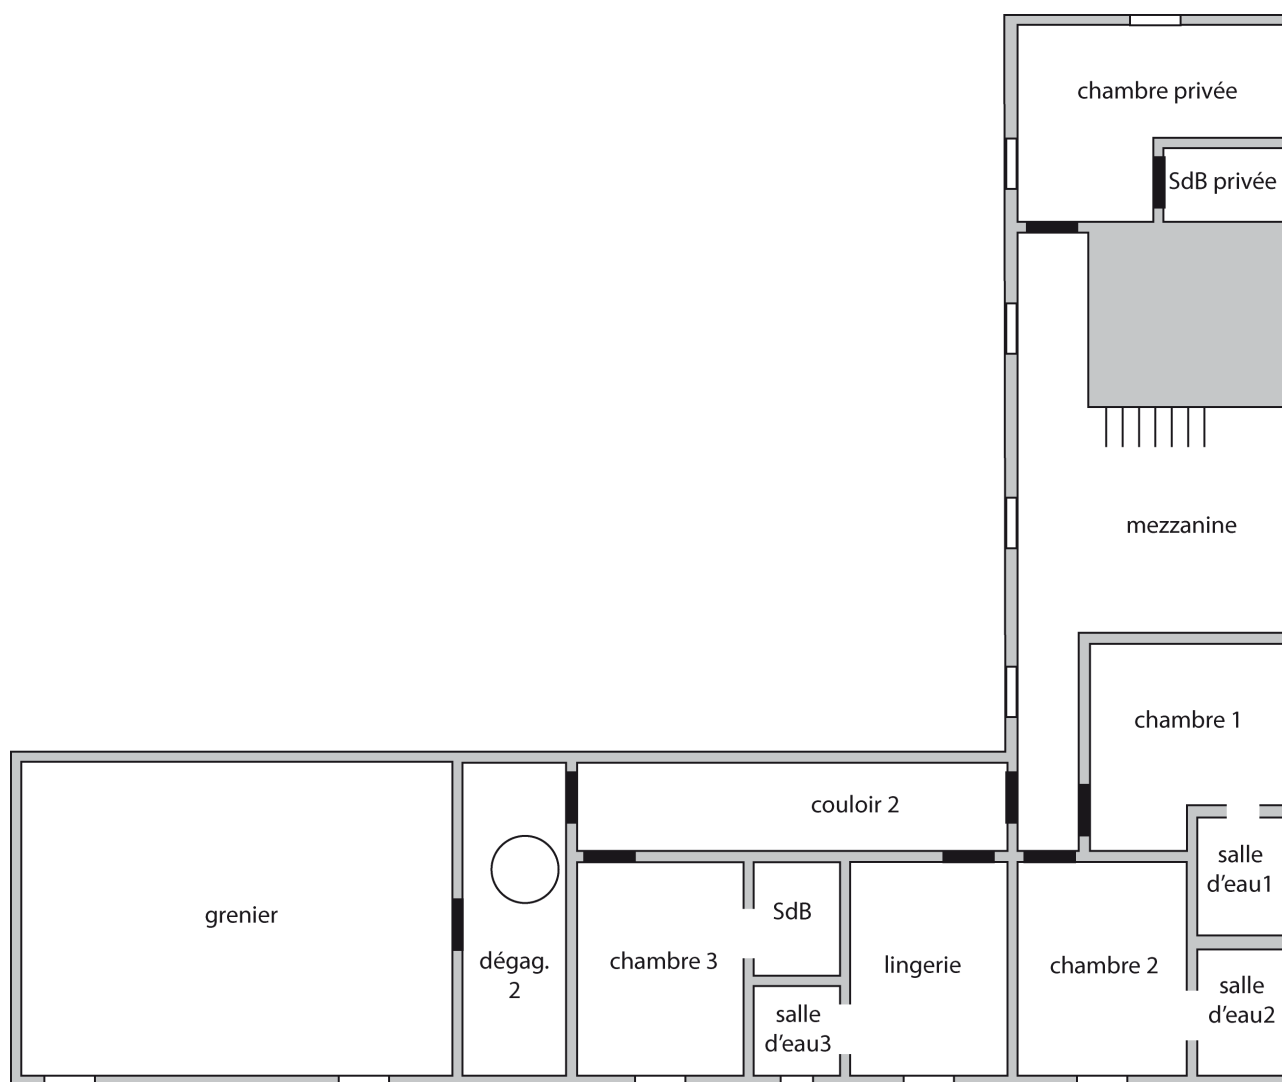
(Les croquis présentés n'ont aucun caractère contractuel et ne sont pas cotés.  
Ils ne peuvent en aucun cas être utilisés en tant que plans).

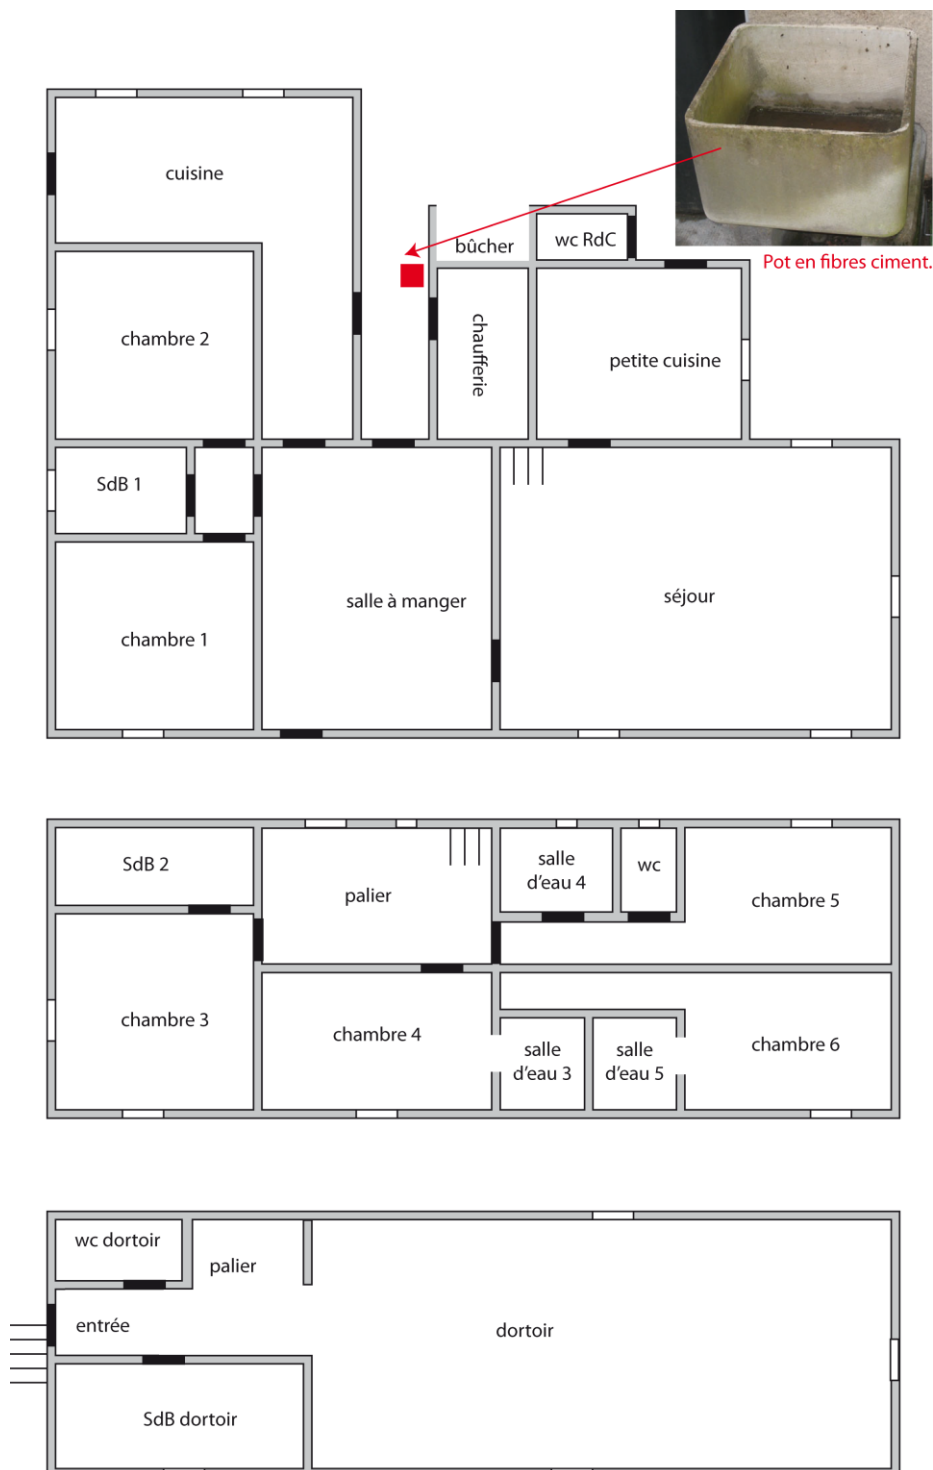
(Les croquis présentés n'ont aucun caractère contractuel et ne sont pas cotés.  
Ils ne peuvent en aucun cas être utilisés en tant que plans).

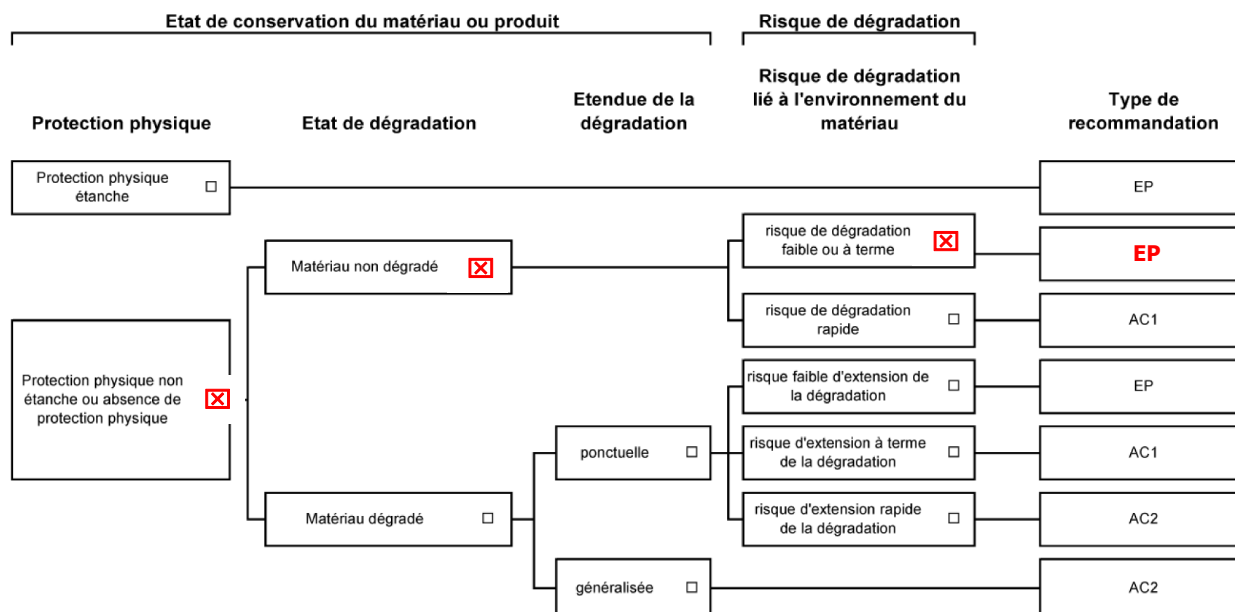
## GRILLE D'EVALUATION – LISTE B

CRITÈRES D'ÉVALUATION DE L'ÉTAT DE CONSERVATION DES MATÉRIAUX ET PRODUITS  
CONTENANT DE L'AMIANTE ET DU RISQUE DE DÉGRADATION LIÉS À LEUR ENVIRONNEMENT

L'évaluation du risque de dégradation lié à l'environnement du matériau ou produit prend en compte :

- les agressions physiques intrinsèques au local ou zone (ventilation, humidité, etc.), selon que le risque est probable ou avéré ;
- la sollicitation des matériaux et produits liée à l'usage des locaux, selon qu'elle est exceptionnelle/faible ou quotidienne/forte.
