## Etat de l'Installation Intérieure d'Electricité

| Número de dossier : | 22_00526_MARAVAL Appart 1er étage |

*Localisation du local d'habitation et de ses dépendances :*  
 Type d'immeuble : ..... **Appartement**  
 Adresse : ..... **17 cours de la Marne**  
 Commune : ..... **33800 BORDEAUX**  
 Département : ..... **Gironde**  
 Référence cadastrale : ..... , identifiant fiscal : **NC**  
*Désignation et situation du ou des lot(s) de copropriété :*  
**1er étage Porte en face**  
 Périmètre de repérage : .....  
 Année de construction : ..... **< 1949**  
 Année de l'installation : ..... **Inconnue**  
 Distributeur d'électricité : ..... **Engie**  
 Parties du bien non visitées : ..... **Néant**

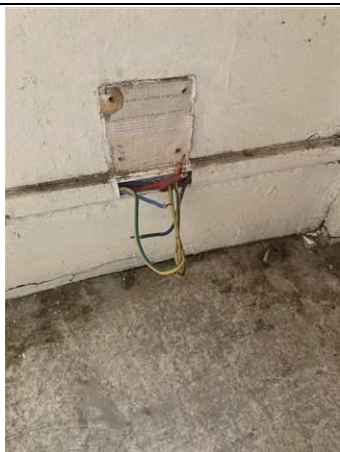
Photo PhEle001

Libellé de l'anomalie : B8.3 e Au moins un conducteur isolé n'est pas placé sur toute sa longueur dans un conduit, une goulotte ou une plinthe ou une huisserie, en matière isolante ou métallique, jusqu'à sa pénétration dans le matériel électrique qu'il alimente.

Remarques : Présence de conducteurs électriques non protégés mécaniquement ; Faire intervenir un électricien qualifié afin d'installer des protections mécanique sur les conducteurs non protégés (1er étage - Cuisine)

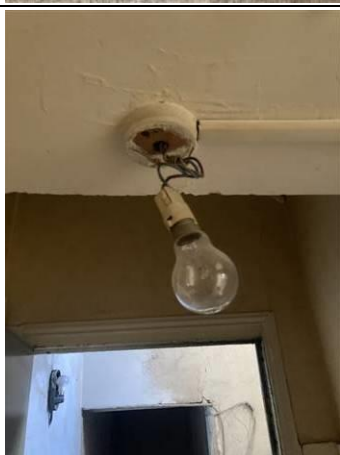
Photo PhEle002

Libellé de l'anomalie : B8.3 b L'installation comporte au moins un matériel électrique inadapté à l'usage.

Remarques : Présence de matériel électrique inadapté à l'usage ; Faire intervenir un électricien qualifié afin de remplacer les matériels inadaptés par du matériel autorisé (1er étage - Entrée, 1er étage - WC, 1er étage - Cuisine, 1er étage - Chambre 1)

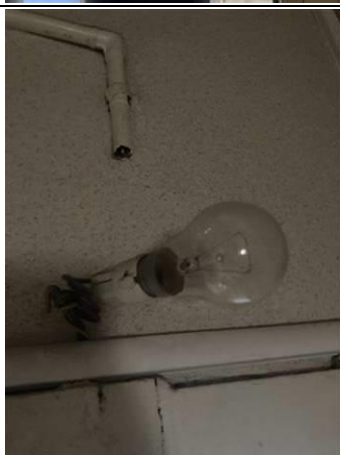
Photo PhEle002

Libellé de l'anomalie : B8.3 b L'installation comporte au moins un matériel électrique inadapté à l'usage.

Remarques : Présence de matériel électrique inadapté à l'usage ; Faire intervenir un électricien qualifié afin de remplacer les matériels inadaptés par du matériel autorisé (1er étage - Entrée, 1er étage - WC, 1er étage - Cuisine, 1er étage - Chambre 1)

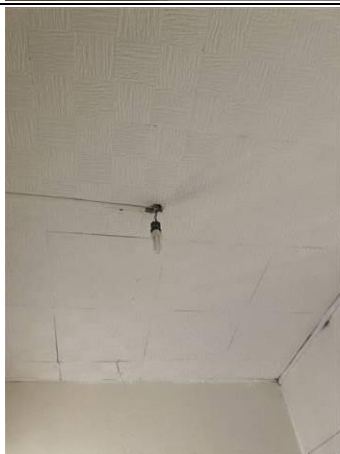
Photo PhEle002

Libellé de l'anomalie : B8.3 b L'installation comporte au moins un matériel électrique inadapté à l'usage.

Remarques : Présence de matériel électrique inadapté à l'usage ; Faire intervenir un électricien qualifié afin de remplacer les matériels inadaptés par du matériel autorisé (1er étage - Entrée, 1er étage - WC, 1er étage - Cuisine, 1er étage - Chambre 1)
