N° de dossier	1810-3544 _Electricité
Page	1 / 5
Visite effectuée le	16/10/2018
Date du rapport	16/10/2018
Validité du rapport	15/10/2021

## RAPPORT DE L'ETAT DE L'INSTALLATION INTERIEURE D'ELECTRICITE D'IMMEUBLE(S) A USAGE D'HABITATION pour la vente d'un bien à usage d'habitation

Département : Loir et Cher  
**Adresse : 3, route de la Cordellerie - 41220 CROUY SUR COSSON**  
Référence Cadastre : B 149  
Identité du propriétaire du local d'habitation et de ses dépendances : SCI Eco village de Crouy  
Désignation et situation du lot de (co)propriété :  
Type d'immeuble : Maison locative (moulin)  
Année de construction : Avant 1948  
Distributeur d'électricité : Engie  
Document(s) fourni(s) : Aucun  
Année de l'installation électrique : > 15 ans  
Installation en service le jour de la visite : Oui

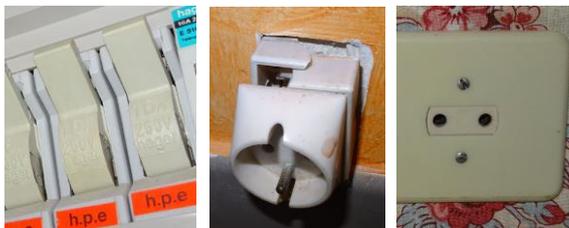
## ANNEXE 1 : RESUME et PHOTO(S)

Appareil général de commande et de protection : Disjoncteur différentiel 20 A – 160 mA – Interrupteur différentiel 30 mA – 63 A et 40 A

Éléments vétustes : Prises sans broche de terre, douilles de luminaire, porte fusibles à recharges, conducteurs 2 fils.

Autres : Prise cassée.
