règlementation en vigueur.

#### Localisation du local d'habitation et de ses dépendances :

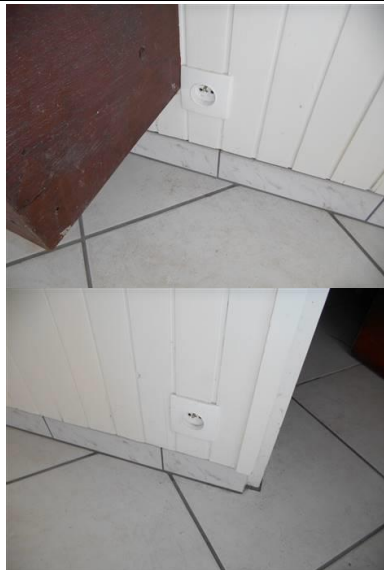
| Domaines | Anomalies | Photo |

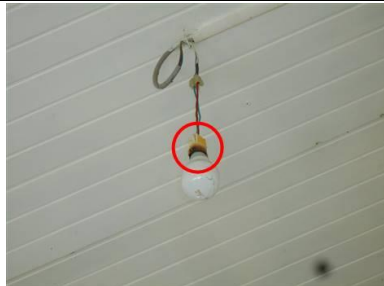
| Domaines | Anomalies | Photo |
|---|---|---|
| | Au moins un circuit (n'alimentant pas des socles de prises de courant) n'est pas relié à la terre. <u>(Cette anomalie fait l'objet d'une mesure compensatoire pour limiter le risque de choc électrique)</u> | |

**Prise de terre et installation de mise à la terre** : Ces éléments permettent, lors d'un défaut d'isolement sur un matériel électrique, de dévier à la terre le courant de défaut dangereux qui en résulte.  
L'absence de ces éléments ou leur inexistence partielle peut être la cause d'une électrisation, voire d'une électrocution.
